Rekonstrukcija i revitalizacija stare obiteljske kuće u Crkovcu, Kamenica

Master's thesis / Diplomski rad

**Rekonstrukcija i revitalizacija stare obiteljske
kuće u Crkovcu, Kamenica**

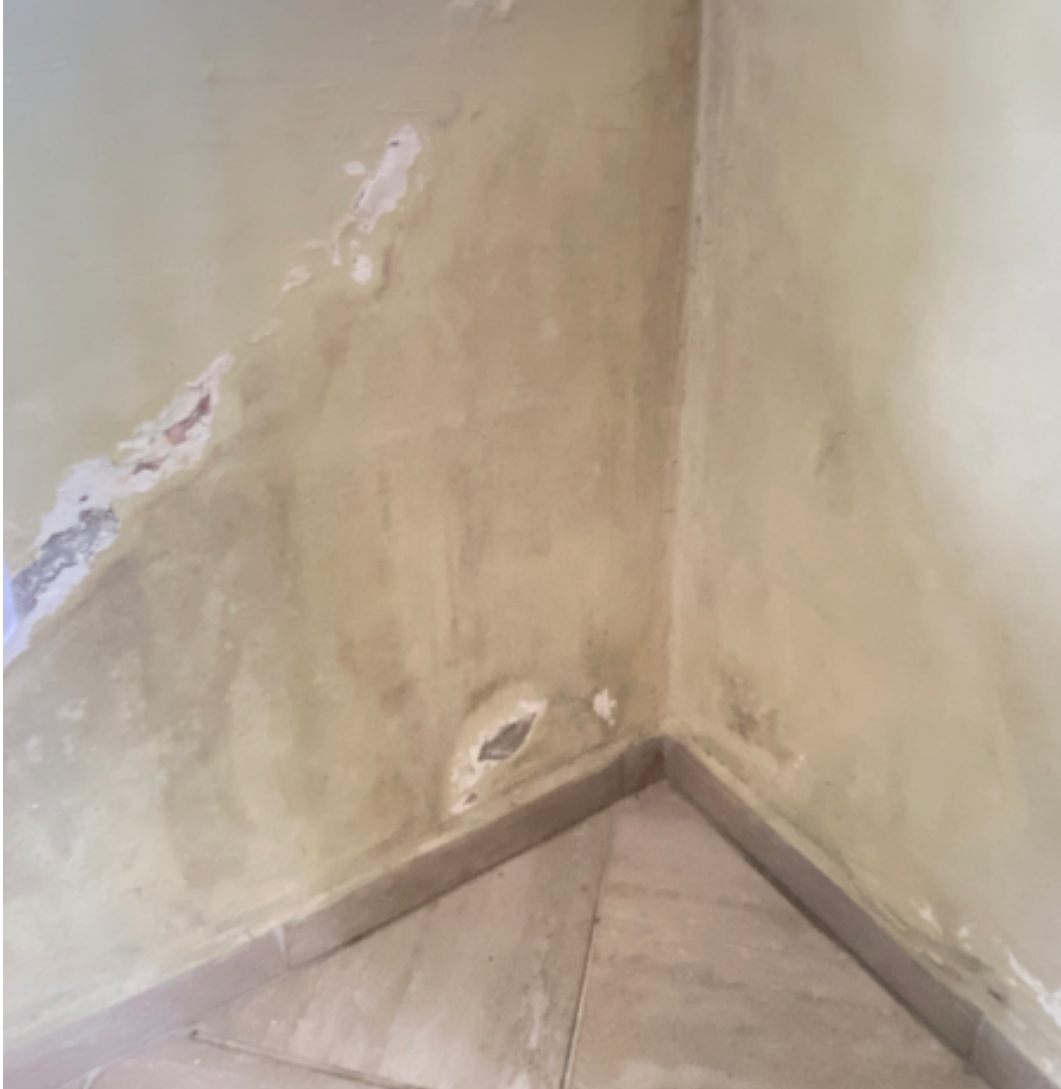
Kao i kod prijašnjih slika i na ovom vanjskom zidu (slika 5.27.), sa unutarne strane zbog kapilarne vlage primjećuje se opadanje zavšnog sloja, (boje i glet mase) i pojava crnih mrlja.

*Slika 5.27. Vlaga na istočnom i južno zidu-
(oznaka na tlocrtu 2b)*

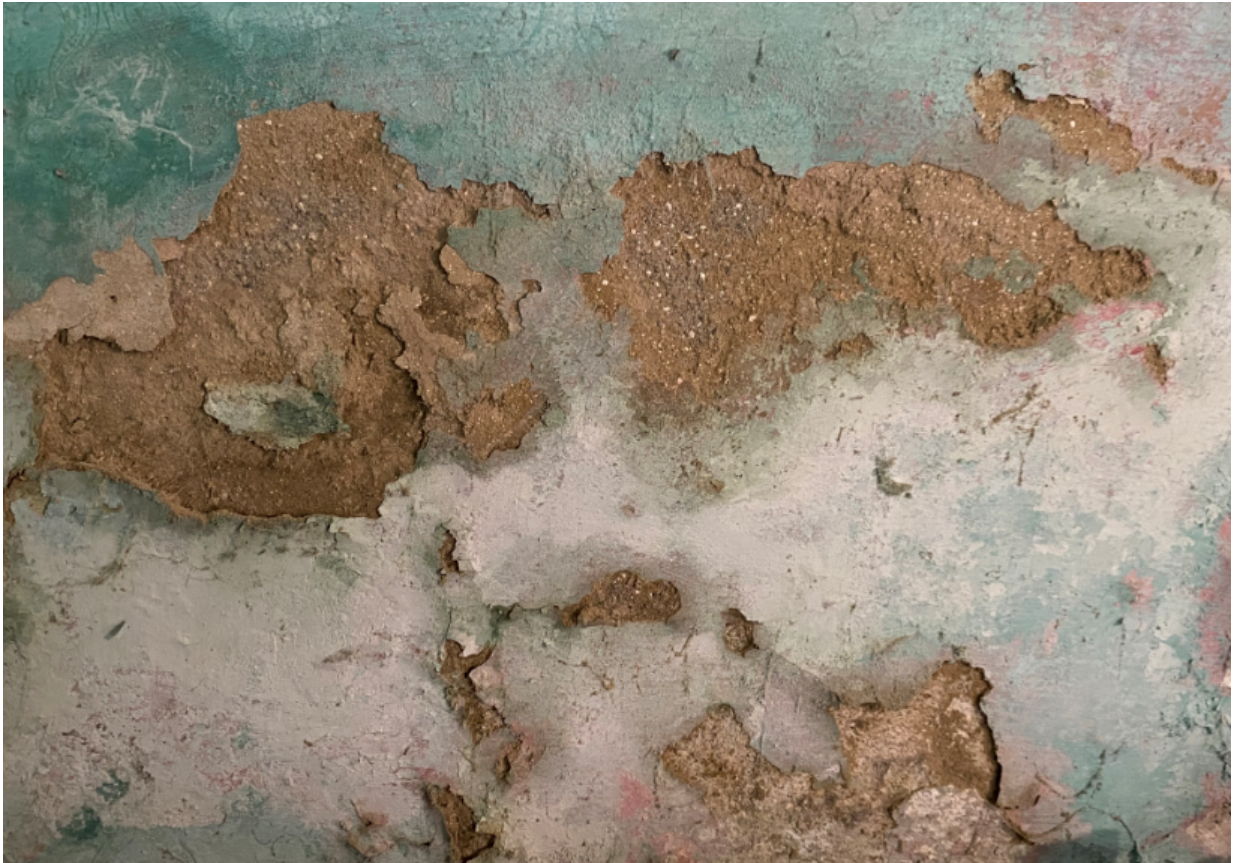
Slika 5.29. Detaljni prikaz slike 5.28.

Mogu se primijetiti hladne površine zidova i jaki neugodni miris vlage, kao i u prostoriji sa slike 5.23., razlog tom mirisu je ustajala i pokvarena voda u zidovima. Voda evaporira iz zidova u prostor, sa sobom donosi bakterije i gljivice sa kojima zasićuje prostor i povećava atmosfersku vlagu.
