# Rekonstrukcija i revitalizacija stare obiteljske kuće u Crkovcu, Kamenica

Master's thesis / Diplomski rad

2022

**Rekonstrukcija i revitalizacija stare obiteljske  
kuće u Crkovcu, Kamenica**

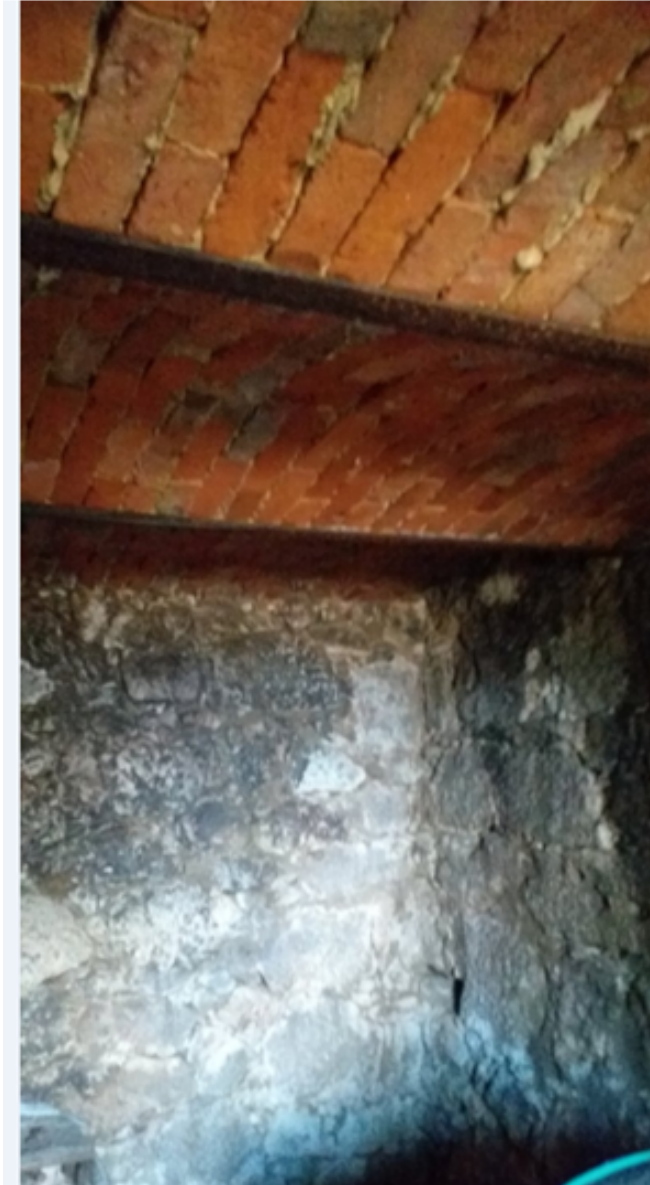
*Slika 5.6. Bačvasti svod i željezno ojačanje*

U unutrašnjosti podruma svo kamenje je zbog vlage pocrnjelo (slika 5.6.). Raslojavanje i odvajanje zida kao posljedica kapilarne vlage najviše se izražava na južnom pročelju i to uz otvore, (slika 5.16.).

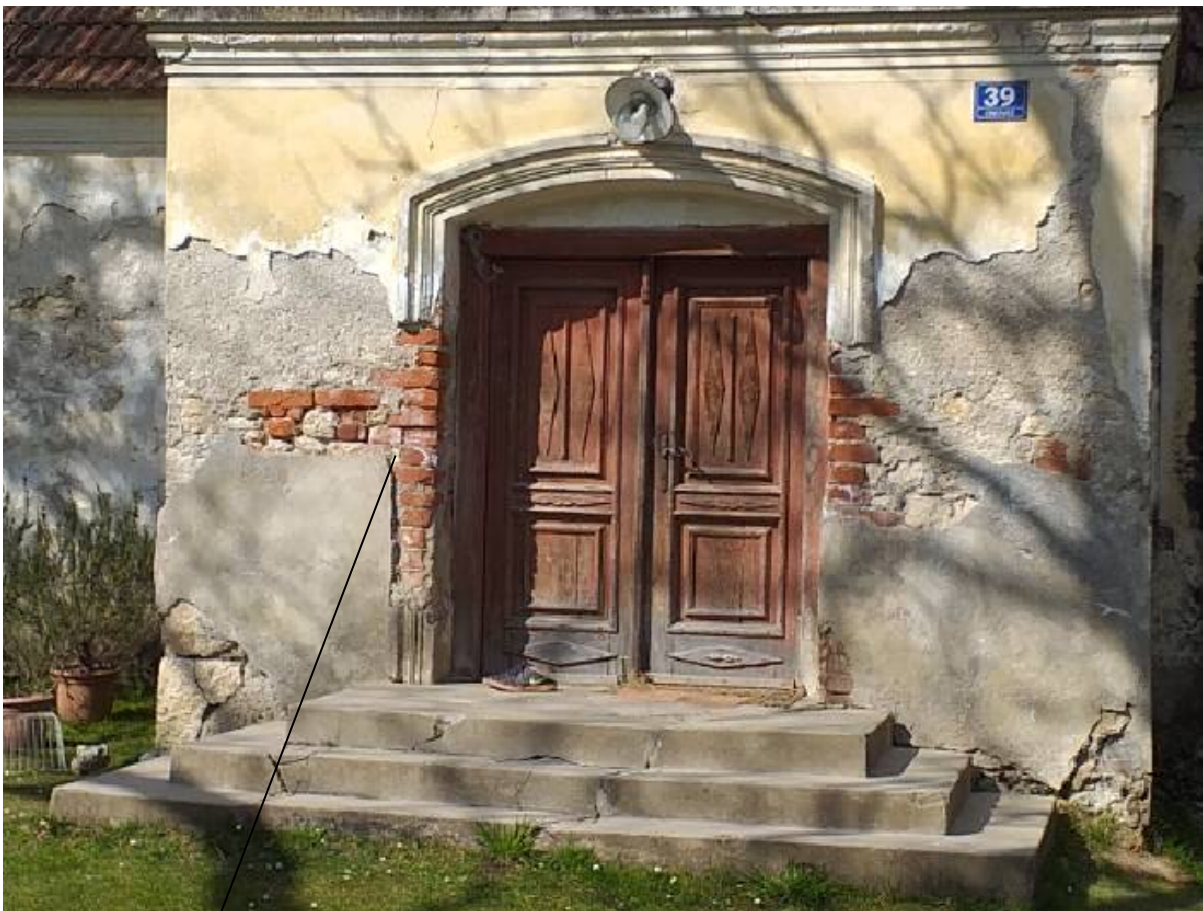
Kapilarna vlaga je uzrokovana tekućom vodom, oborinskom i podzemnom vodom. Zapravo kapilarama koje vodu transportiraju kroz temelje sve do zida i vlaga od kiše nošene vjetrom na vanjsku površinu zida. Kapilarna vlaga se karakteristično pojavljuje kod starih građevina kod kojih ne postoji nikakva izolacija kao u ovom primjeru. Krećući od temelja nije napravljena drenaža koja bi spriječila prodor površinskih voda nastalih od jakih kiša i podzemnih voda. Tako voda ne bi mogla dosegnuti temelje, podrumске zidove i uspinjati se kapilarnim pute na ostale zidove. Tada zidovi i podovi ne bi došli u direktni dodir sa zemljom, ne postoji ni hidroizolacija, koja bi zaštitila kuću od nastanka vlage. Iz svega navedenog zaključujemo da zbog kapilarne vlage dolazi do osipavanja, raslojavanja, odvajanja i na kraju opadanja dijela zida.

*Slika 5.16. Raslojavanje zida na južnom pročelju- (oznaka na tlocrtu 5a)*

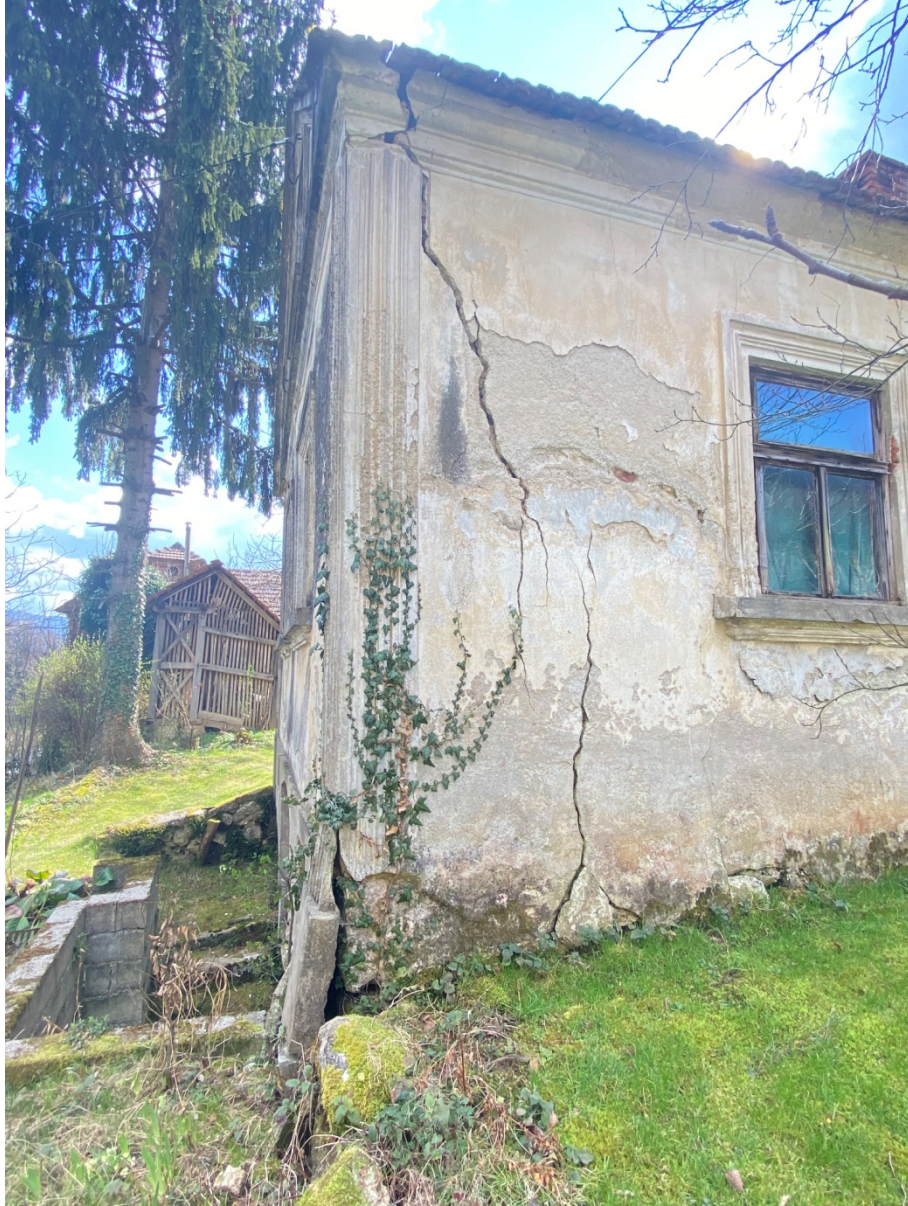
Uz navedene posljedice kapilarne vlage na vanjskim zidovima možemo vidjeti i posljedice slijeganja. Ispucanost zidova sa svih strana koja se malo manje izražava na katu kuće, te odlamanje od zida. Najmanje oštećenja uočeno na zapadnom pročelju gdje nema otvora u zidu. Prema procjeni najveća oštećenja su na sjevernom i južnom pročelju. Na tim mjestima se pružaju najveće uzdužne pukotine. Uzdužnih pukotina ima sa svih strana kuće, ali na djelu iznad podruma tj. na uglovima kuće sjevernog i južnog pročelja su najizraženije. Po cijeloj visini kuće protežu se velike duboke uzdužne pukotine i odvajanje od zida koje prodiru u strukturu zida, tj. prodiru i do unutarnje strane. Sve je posljedica slijeganja koje je pak nastalo zbog visoke razine podzemnih voda, dubokog korijenja borova. Naredne slike prikazuju detaljno posljedice slijeganja.

*Slika 5.17. Oštećenja na sjevernom pročelju-  
(oznaka na tlocrtu 5c)*

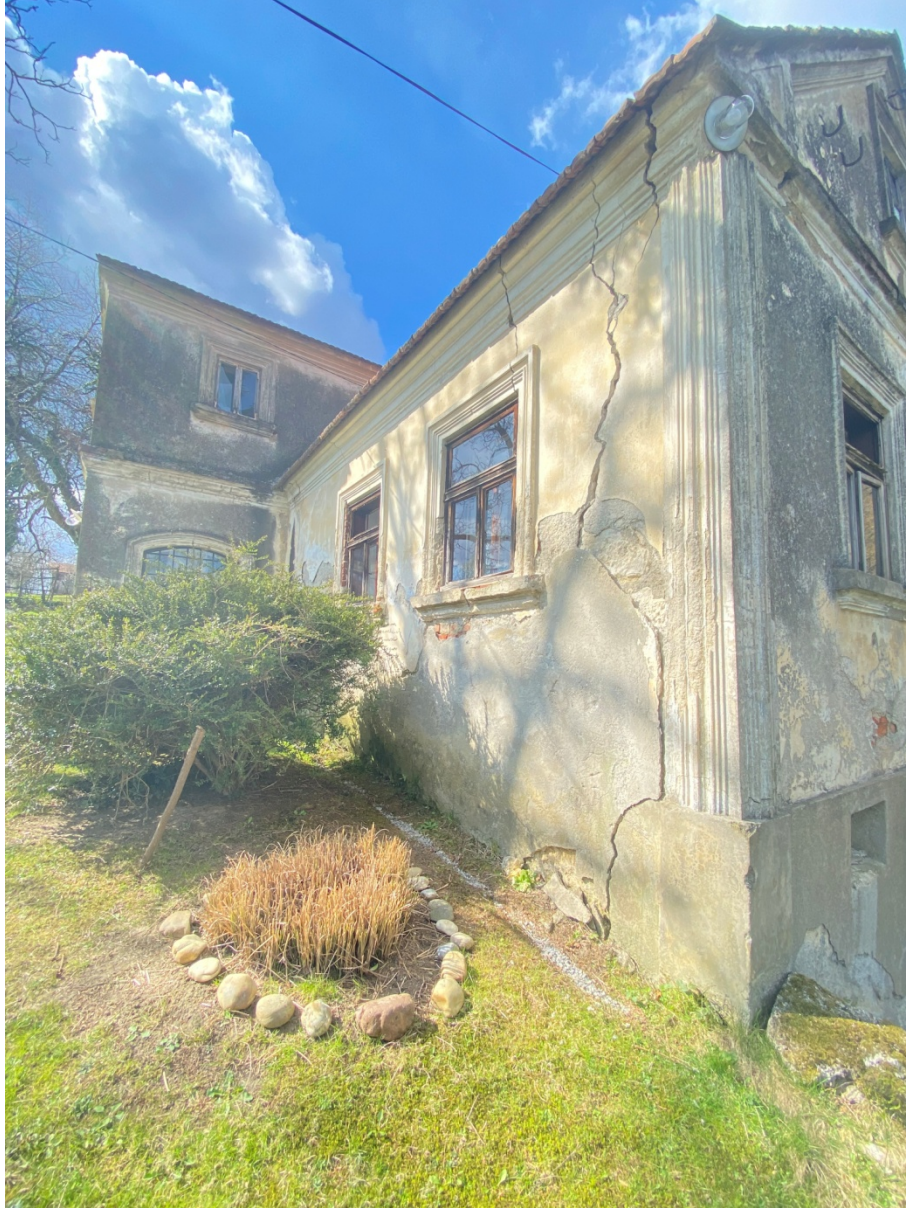
*Slika 5.18. Oštećenja na južnom pročelju -  
(oznaka na tlocrtu 5b)*

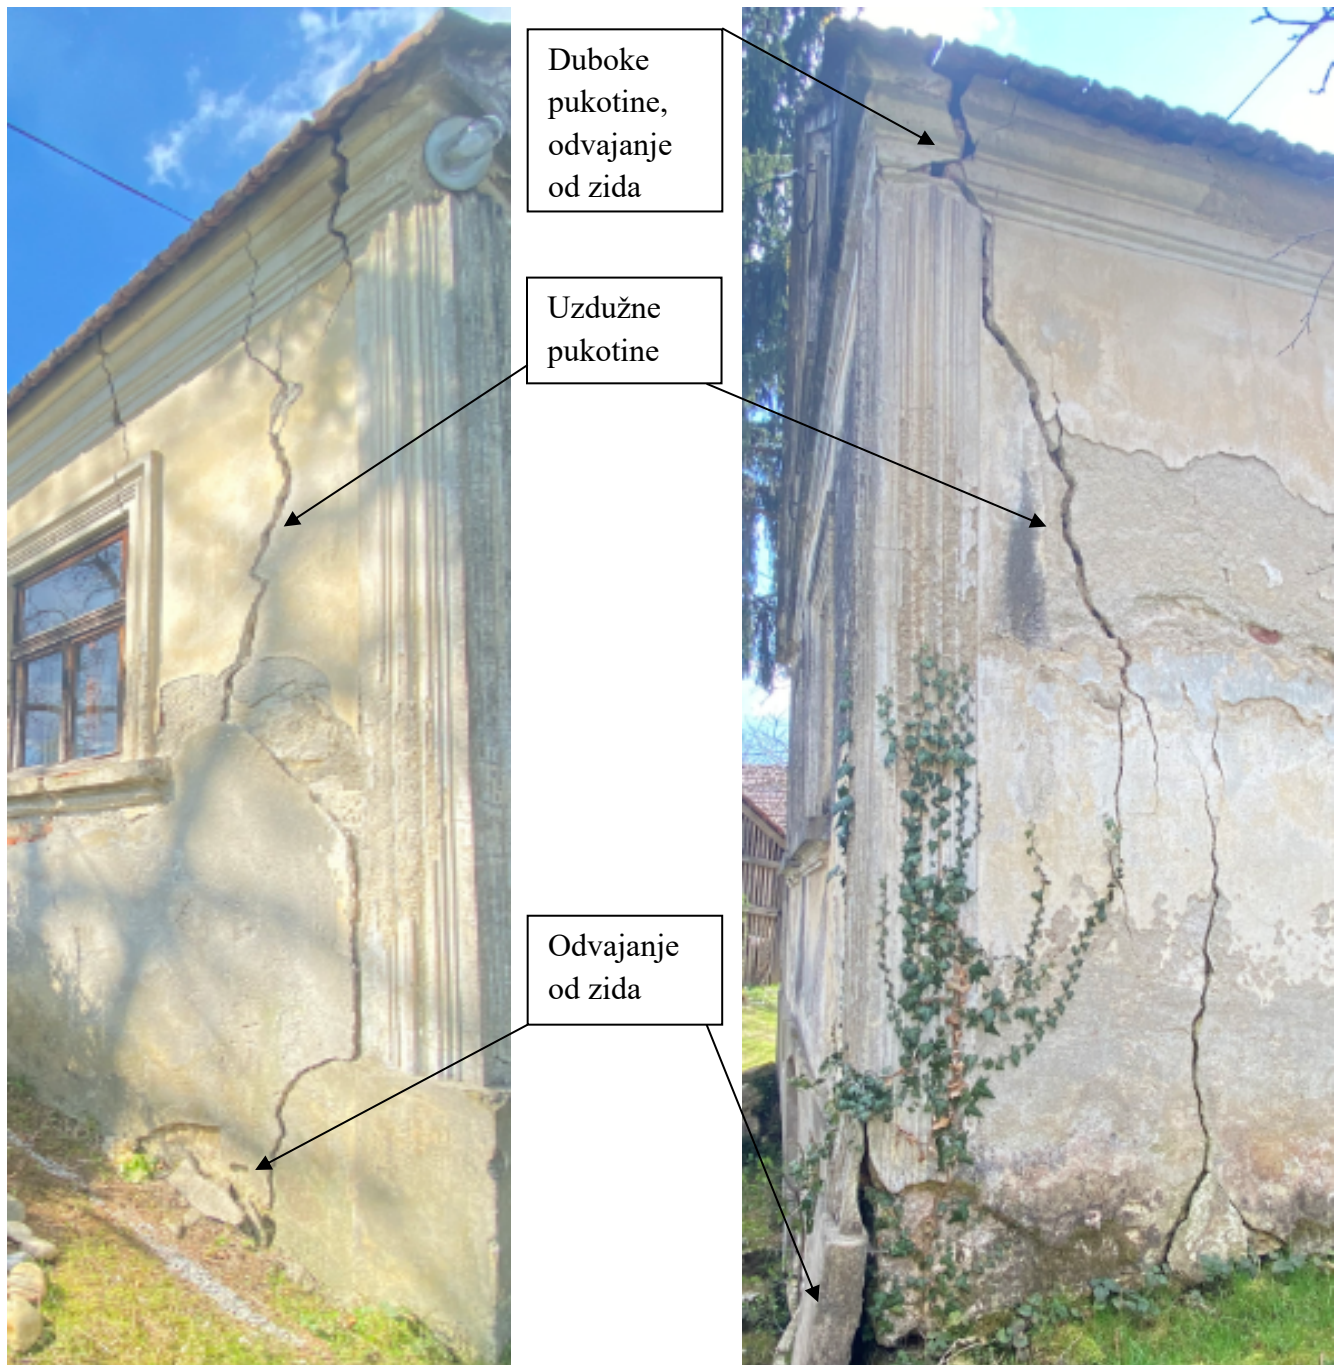
*Slika 5.19. Detaljni prikaz oštećenja južnog pročelja (lijevo)  
i sjevernog pročelja (desno)*

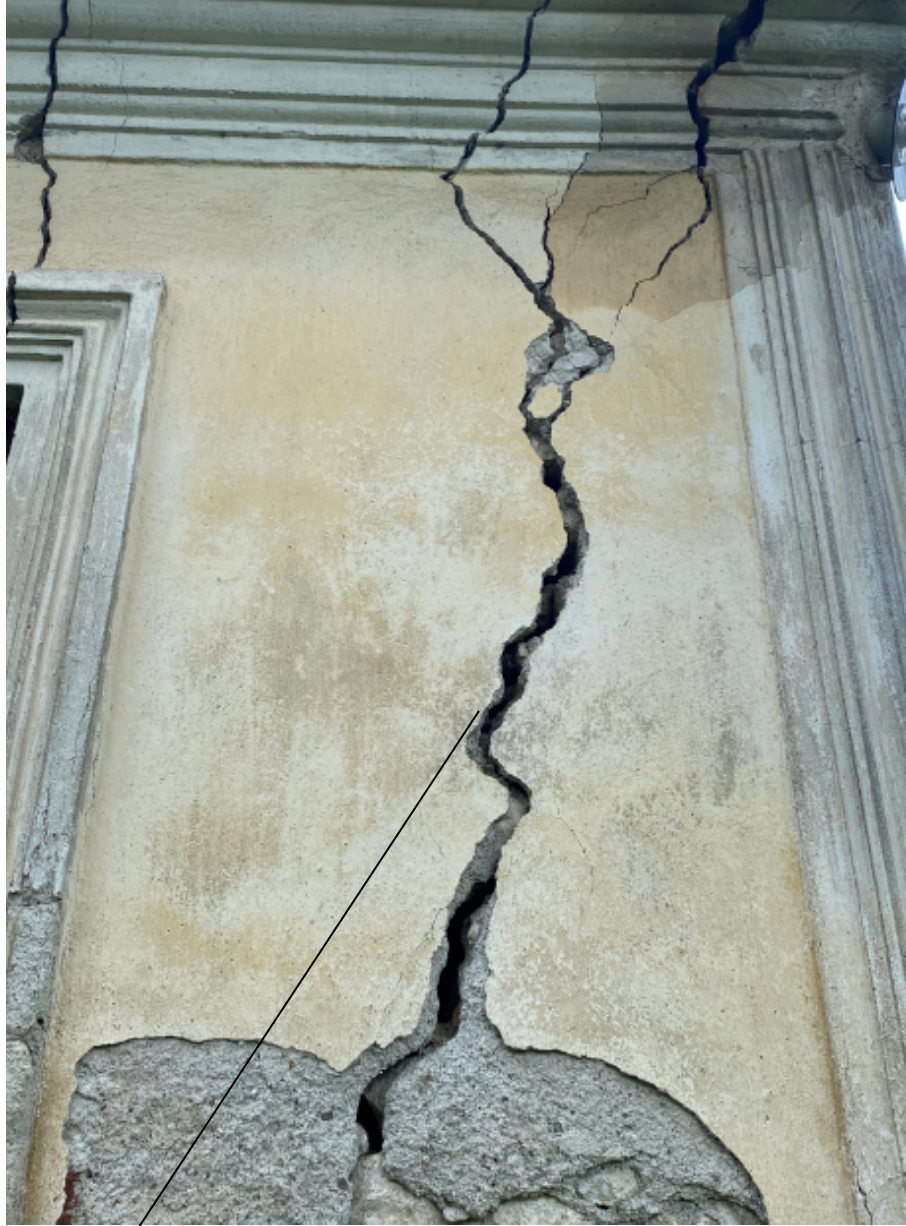
Slika 5.20. Detaljni prikaz slike 5.18., južno pročelje

Duboke uzdužne pukotine-  
prodiru u strukturu zida

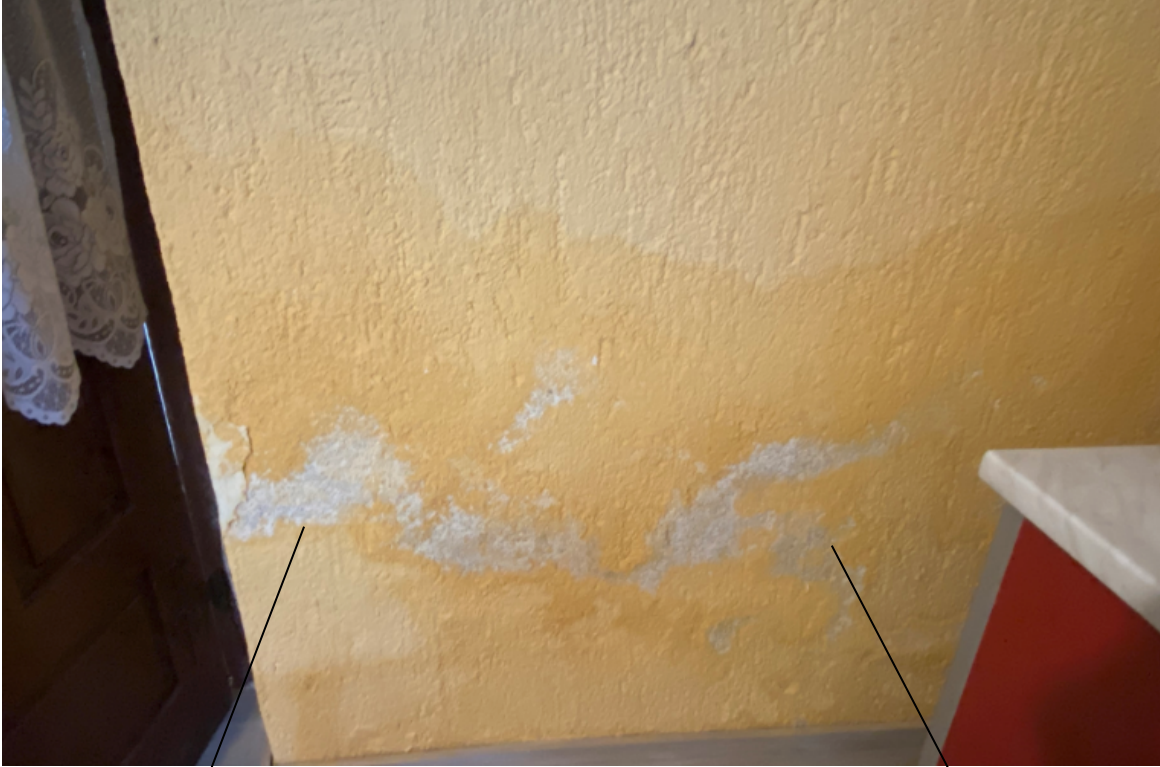
Na unutrašnjem zidu (slika 5.25.,5.26.) na koji je naknadno stavljena glet masa i boja za zid također se vidi posljedica kapilarne vlaga koja se manifestira kao bubrenje završnog sloja (boje i glet mase), te opadanje istog. Površine su mokre, to se isto može primijetiti i sa druge strane tog istog zida.

*Slika 5.26. Prikaz vlage sa druge strane zida slike 5.25.-  
(oznaka na tlocrtu 3a)*

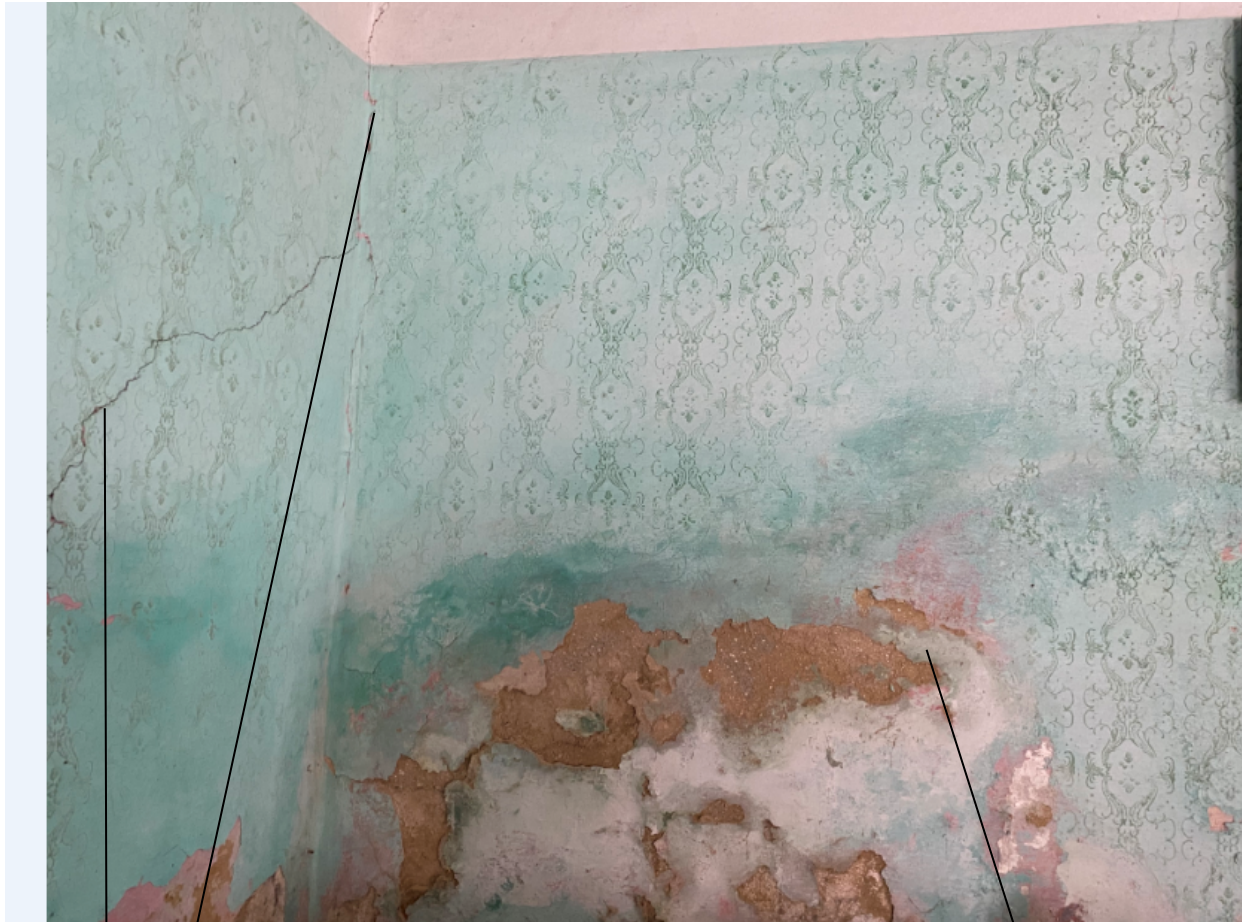
U sljedećoj prostoriji (slika 5.28.), nalaze se najveća oštećenja. Također zid je vanjski, a na njemu prvo uočavamo veliko raslojavanje. Kapilarna vlaga uzrokovala je odlijepljene tapeta, skidanje završnog sloja, tj. raslojavanje zida do kojeg se može vidjeti žbuka.

*Slika 5.28. Prikaz vlage sa unutarnje strane zida-  
(oznaka na tlocrtu 4a,b)*

Uzdužne pukotine i  
poprečne pukotine

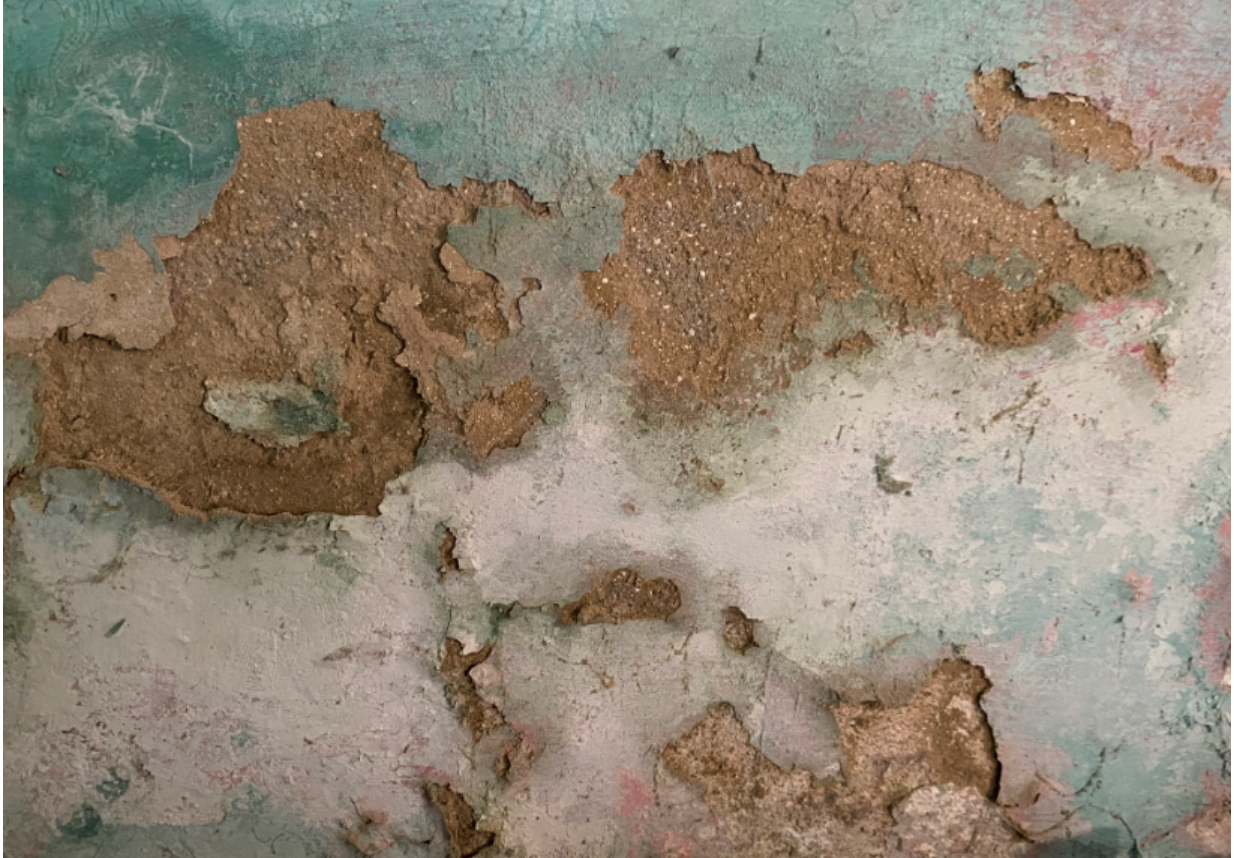
*Slika 5.29. Detaljni prikaz slike 5.28.*

Mogu se primijetiti hladne površine zidova i jaki neugodni miris vlage, kao i u prostoriji sa slike 5.23., razlog tom mirisu je ustajala i pokvarena voda u zidovima. Voda evaporira iz zidova u prostor, sa sobom donosi bakterije i gljivice sa kojima zasićuje prostor i povećava atmosfersku vlagu.

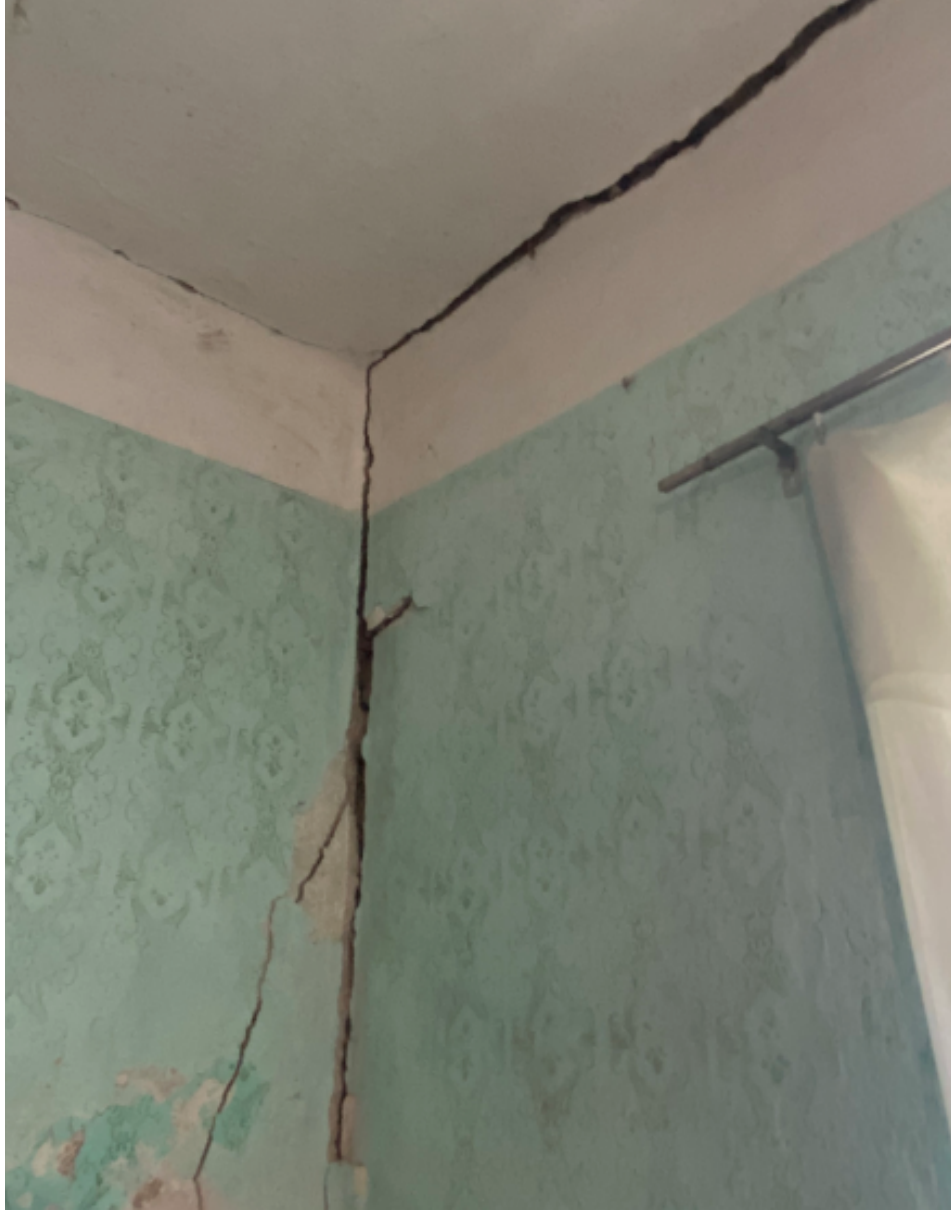
*Slika 5.33. Prikaz pukotina na istočnom zidu (lijevi ugao)-  
(oznaka na tlocrtu 4f)*
