Master's thesis / Diplomski rad

2022

DIPLOMSKI RAD br. 56/GRD/2022

**Rekonstrukcija i revitalizacija stare obiteljske
kuće u Crkovcu, Kamenica**

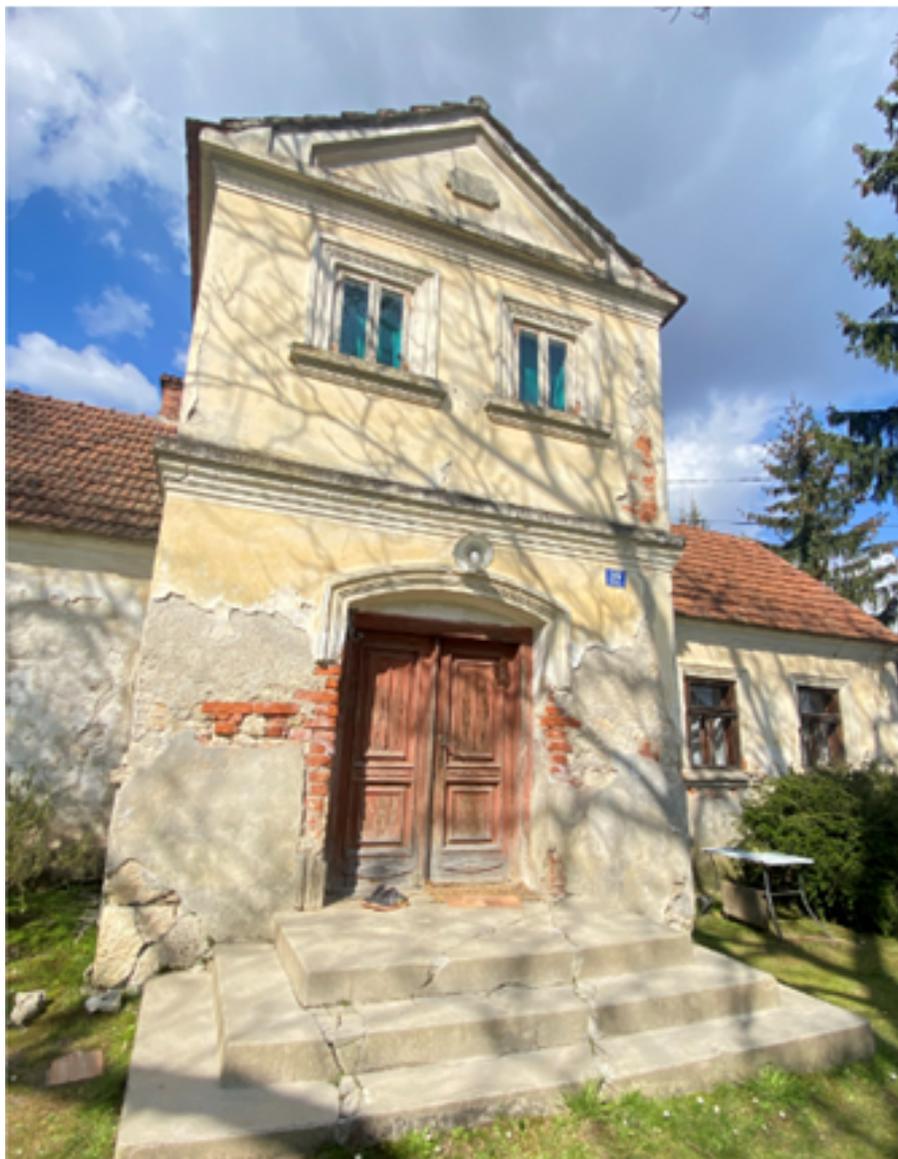
Slika 5.11. Južno pročelje

Nakon tehničkog pregleda, prvo što možemo vidjeti je da na svim dijelovima pročelja fasada skroz uništena. Došlo je do raspucavanja, raslojavanja fasade i žbuke od zida te u najvećem djelu otpadanje fasade. Na sljedećih nekoliko slika to možemo najbolje vidjeti.

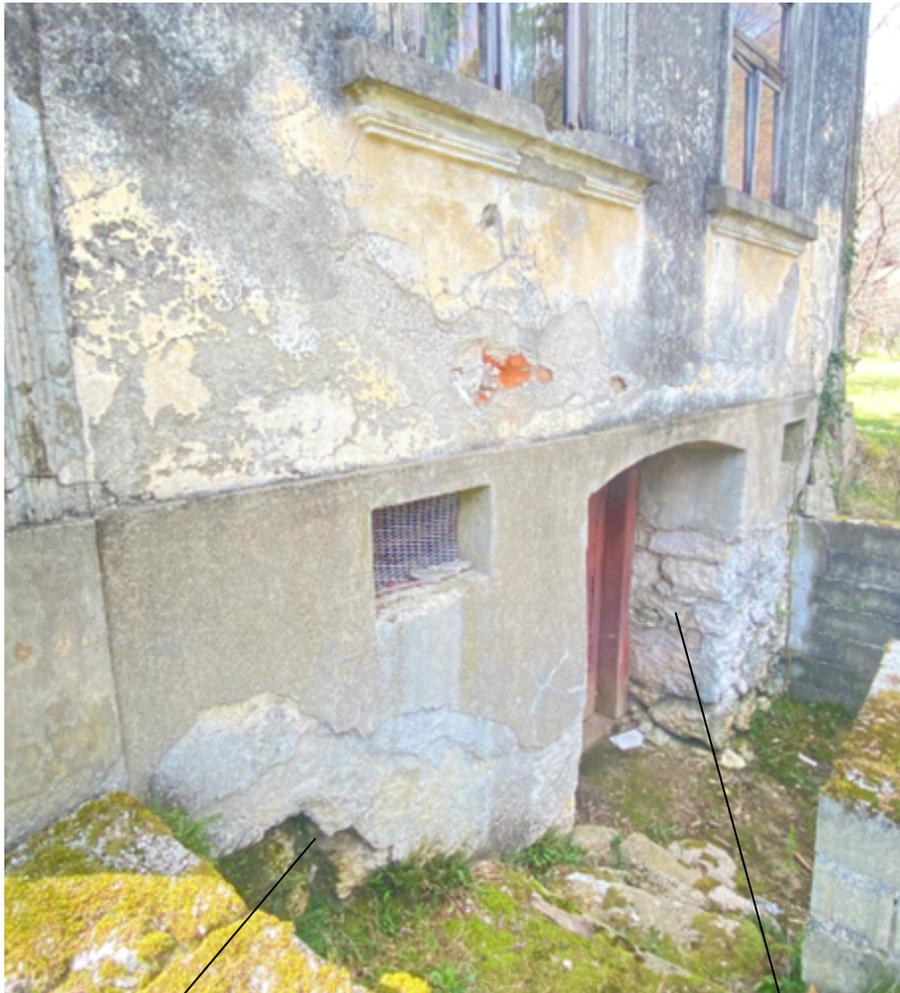
U unutrašnjosti podruma svo kamenje je zbog vlage pocrnjelo (slika 5.6.). Raslojavanje i odvajanje zida kao posljedica kapilarne vlage najviše se izražava na južnom pročelju i to uz otvore, (slika 5.16.).

Slika 5.15. Istočno pročelje-zidovi podruma

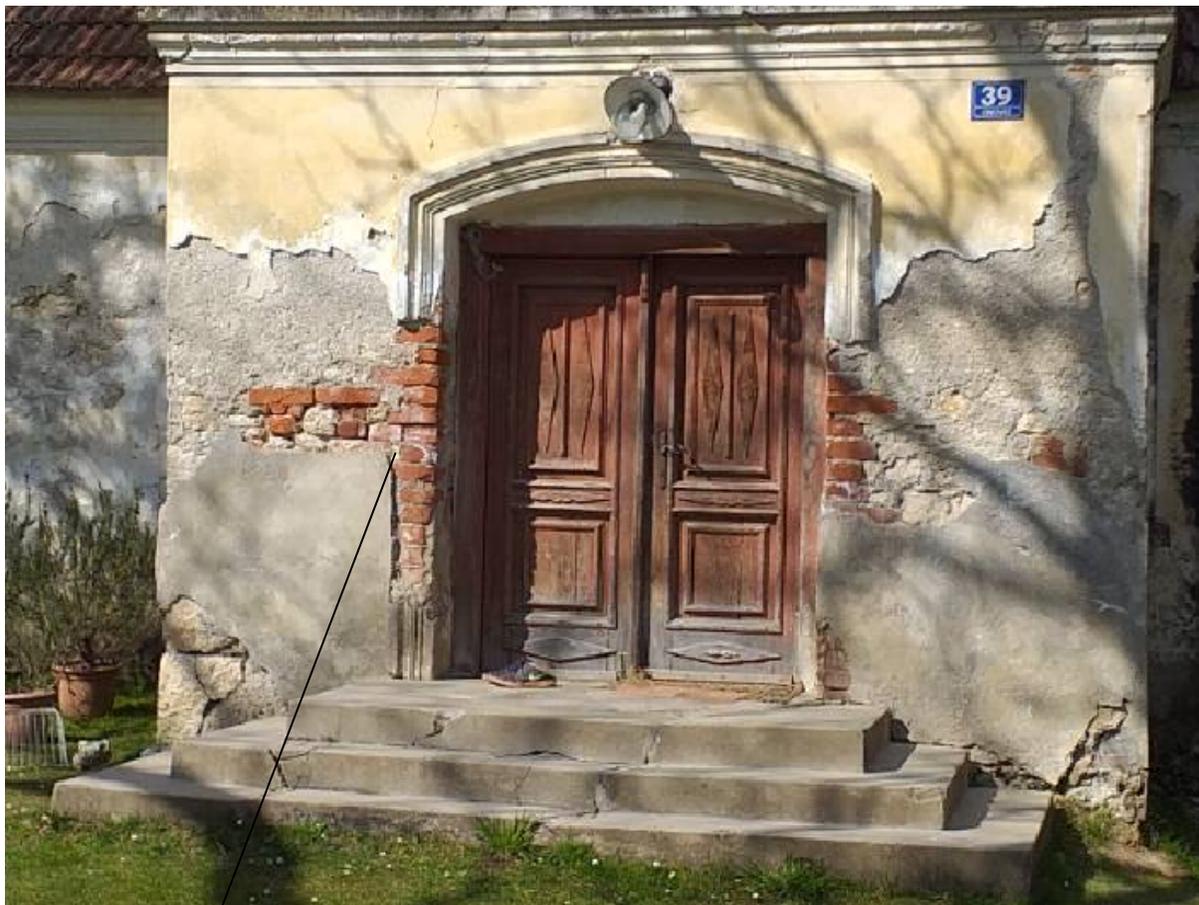
Kapilarna vlaga je uzrokovana tekućom vodom, oborinskom i podzemnom vodom. Zapravo kapilarama koje vodu transportiraju kroz temelje sve do zida i vlaga od kiše nošene vjetrom na vanjsku površinu zida. Kapilarna vlaga se karakteristično pojavljuje kod starih građevina kod kojih ne postoji nikakva izolacija kao u ovom primjeru. Krećući od temelja nije napravljena drenaža koja bi spriječila prodor površinskih voda nastalih od jakih kiša i podzemnih voda. Tako voda ne bi mogla dosegnuti temelje, podrumске zidove i uspinjati se kapilarnim pute na ostale zidove. Tada zidovi i podovi ne bi došli u direktni dodir sa zemljom, ne postoji ni hidroizolacija, koja bi zaštitila kuću od nastanka vlage. Iz svega navedenog zaključujemo da zbog kapilarne vlage dolazi do osipavanja, raslojavanja, odvajanja i na kraju opadanja dijela zida.

Slika 5.16. Raslojavanje zida na južnom pročelju- (oznaka na tlocrtu 5a)

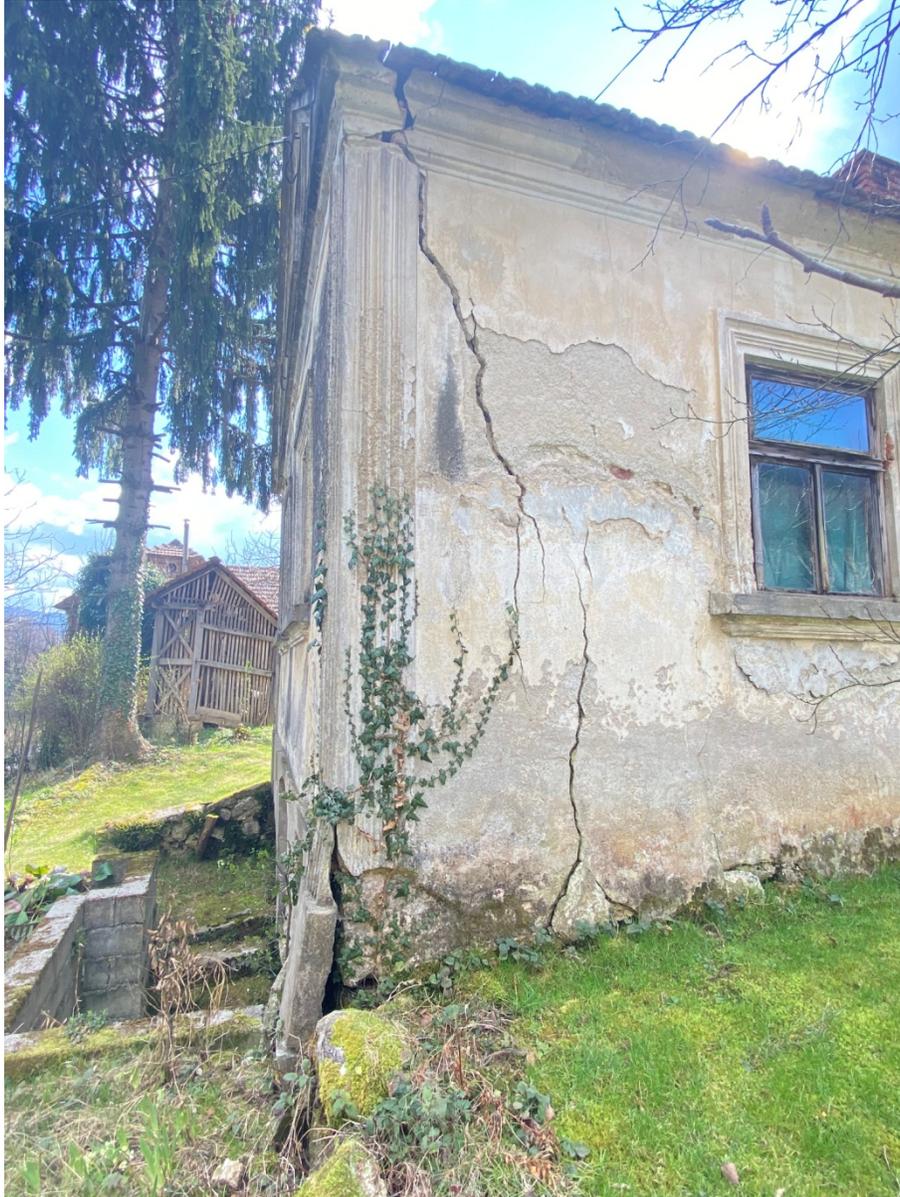
Uz navedene posljedice kapilarne vlage na vanjskim zidovima možemo vidjeti i posljedice slijeganja. Ispucanost zidova sa svih strana koja se malo manje izražava na katu kuće, te odlamanje od zida. Najmanje oštećenja uočeno na zapadnom pročelju gdje nema otvora u zidu. Prema procjeni najveća oštećenja su na sjevernom i južnom pročelju. Na tim mjestima se pružaju najveće uzdužne pukotine. Uzdužnih pukotina ima sa svih strana kuće, ali na djelu iznad podruma tj. na uglovima kuće sjevernog i južnog pročelja su najizraženije. Po cijeloj visini kuće protežu se velike duboke uzdužne pukotine i odvajanje od zida koje prodiru u strukturu zida, tj. prodiru i do unutarnje strane. Sve je posljedica slijeganja koje je pak nastalo zbog visoke razine podzemnih voda, dubokog korijenja borova. Naredne slike prikazuju detaljno posljedice slijeganja.

*Slika 5.17. Oštećenja na sjevernom pročelju-
(oznaka na tlocrtu 5c)*

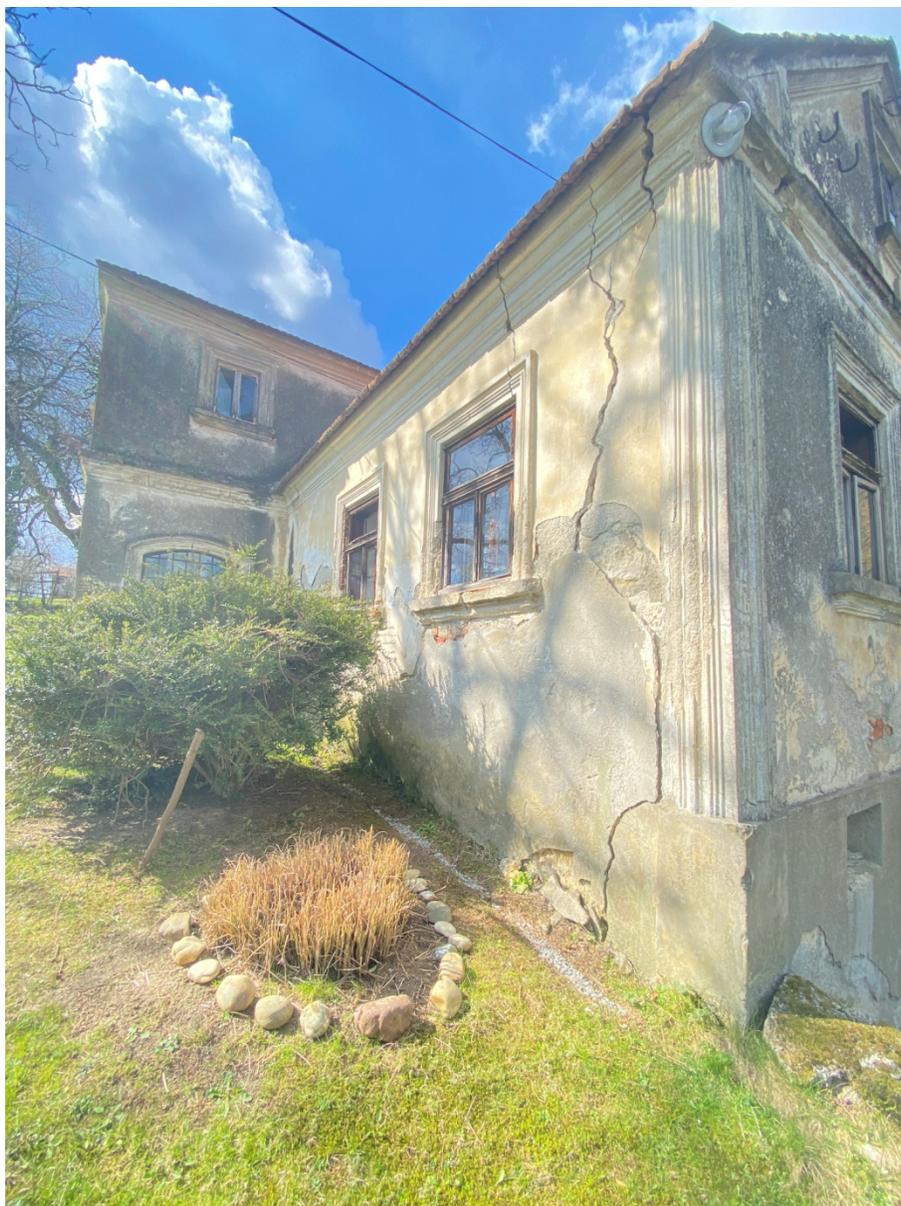
*Slika 5.18. Oštećenja na južnom pročelju -
(oznaka na tlocrtu 5b)*

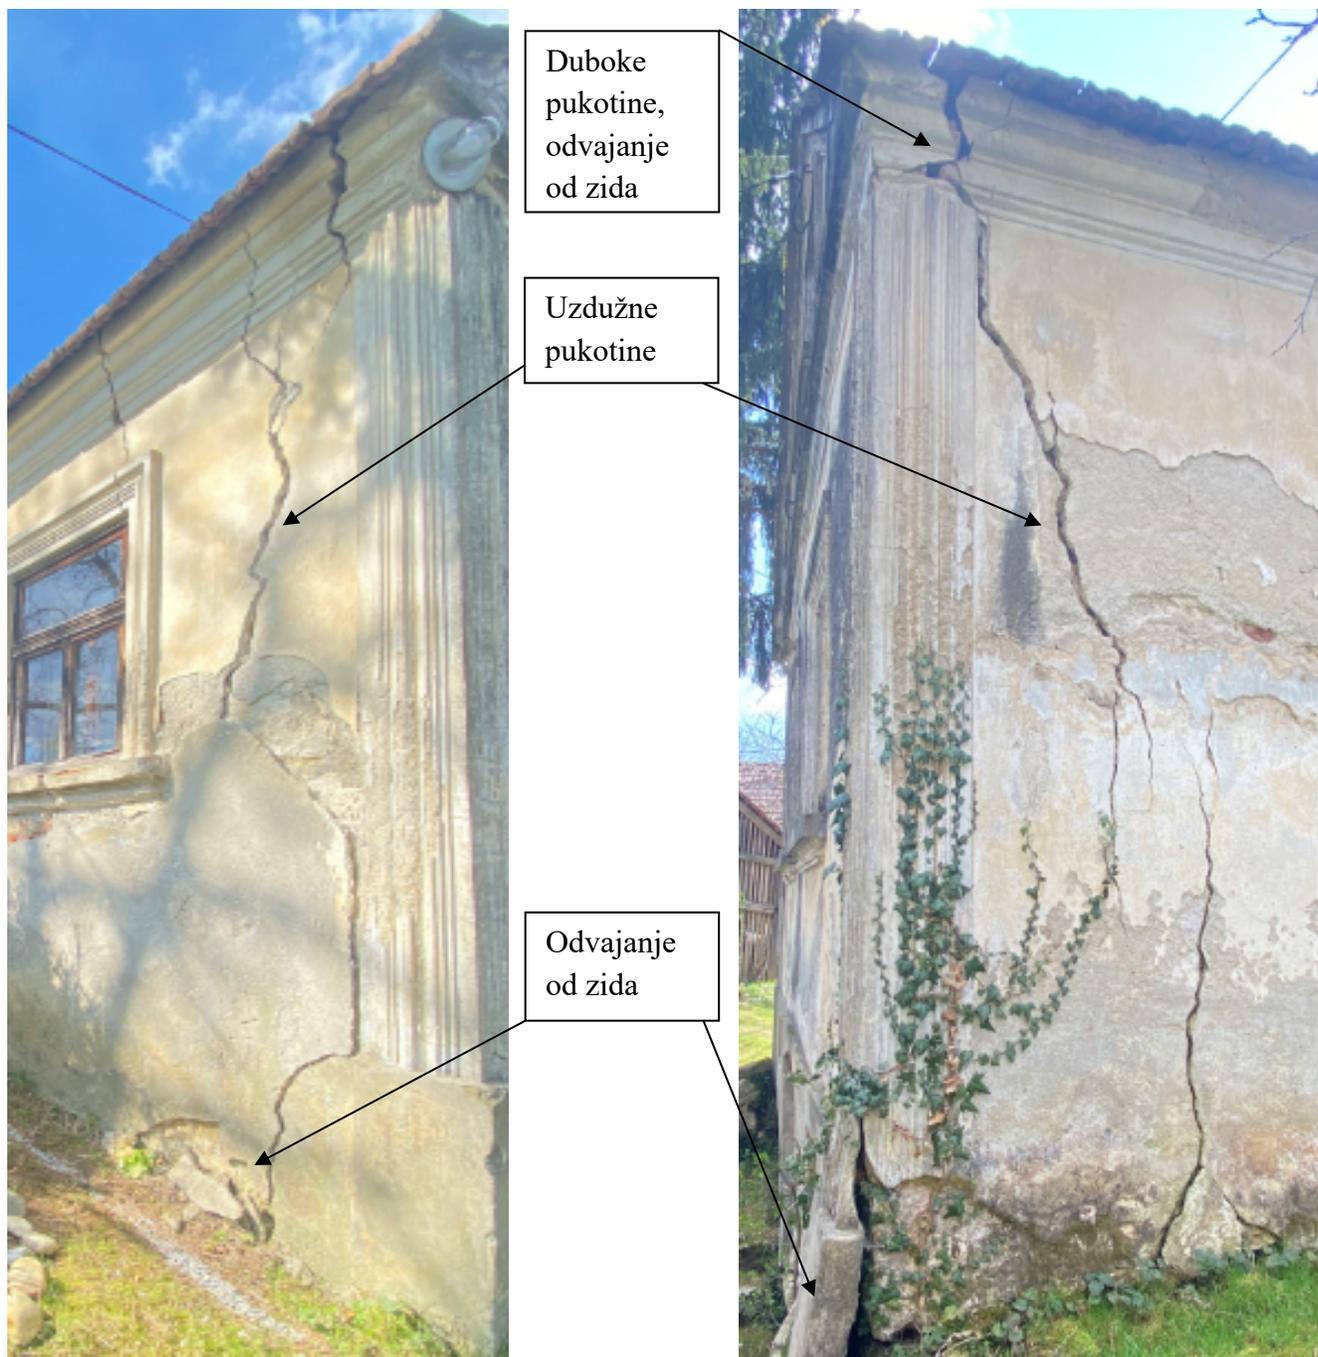
*Slika 5.19. Detaljni prikaz oštećenja južnog pročelja (lijevo)
i sjevernog pročelja (desno)*

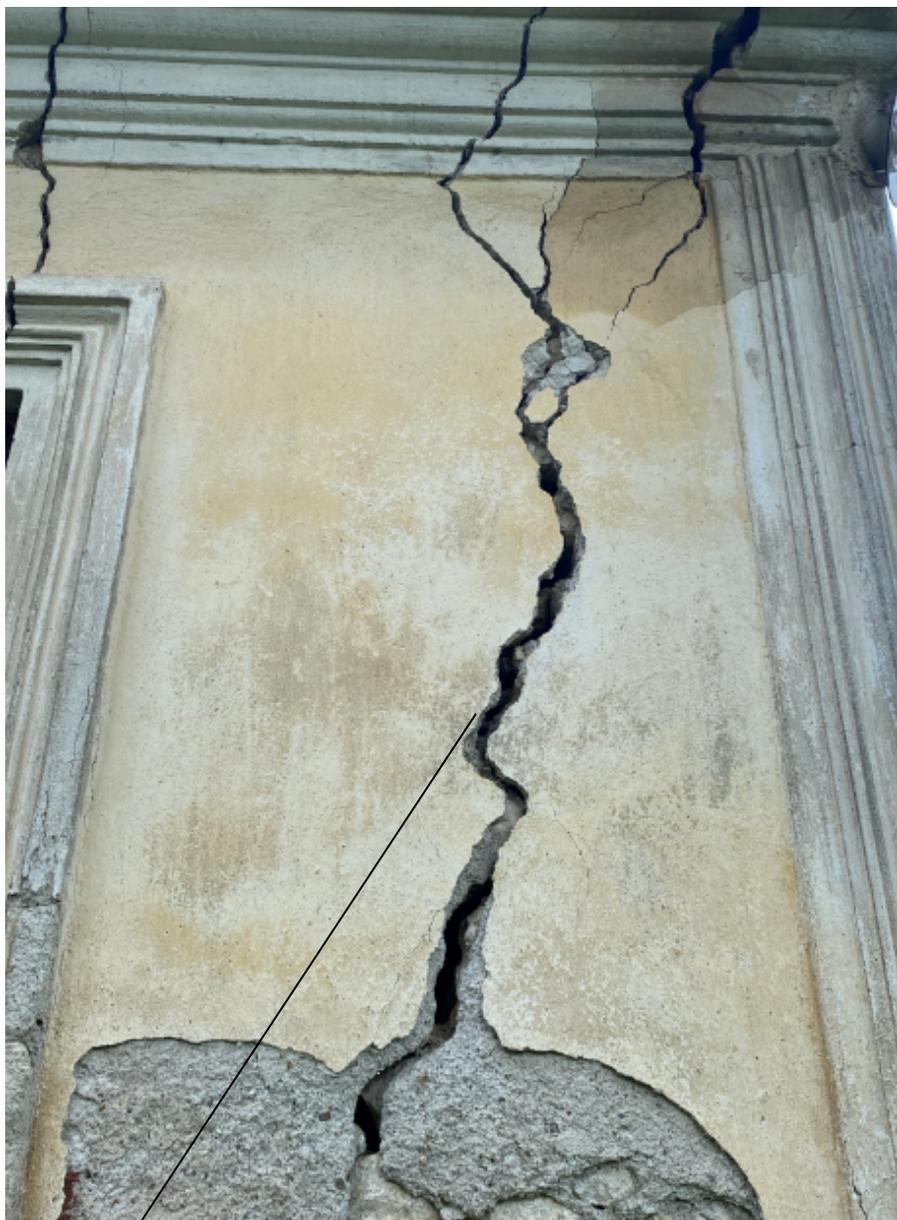
Slika 5.20. Detaljni prikaz slike 5.18., južno pročelje

Duboke uzdužne pukotine-
prodiru u strukturu zida

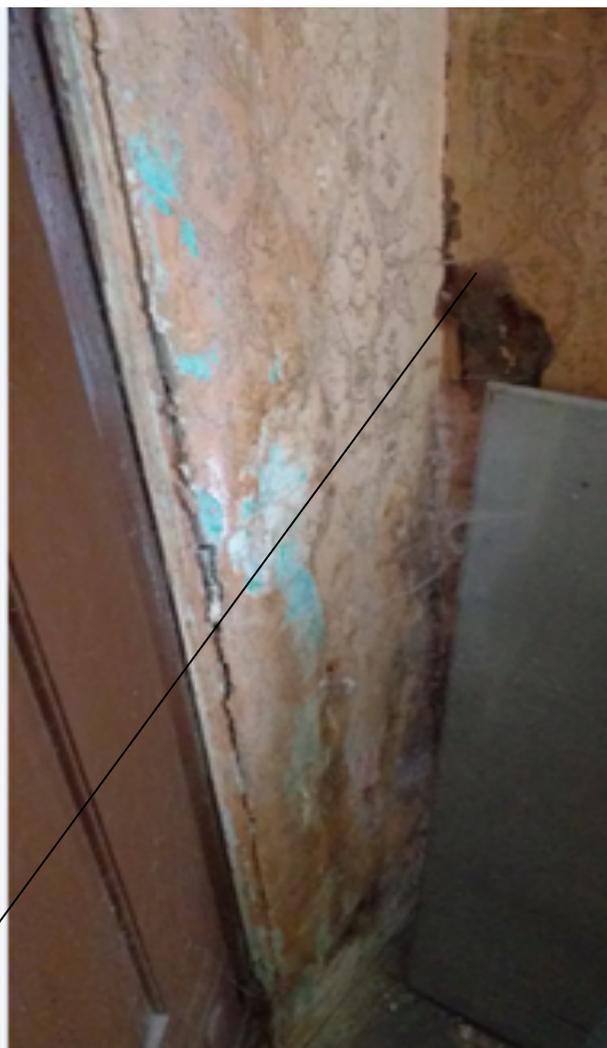
Na unutarnjoj strani svih zidova nalaze se isti uzročnici oštećenja kao i sa vanjske strane zidova. Na vanjskom zidu sa unutarnje strane (slika 5.22.) prvo možemo u uglovima vidjeti plijesan, zatim crne zidove i strop, (slika 5.23.). Plijesan se pojavljuje kod prevelike vlage u zraku i kod nedovoljnog prozračivanja prostorija. Ima negativne učinke na ljudsko zdravlje sa popratnim neugodnim mirisom. Te druga stvar koju zamjećujem su poprečne pukotine, (slika 5.24.).

Pojava crnih mrlja od
plijesni

Slika 5.22. Prikaz plijesni na vanjskom zidu, jug-
(oznaka na tlocrtu 1c)

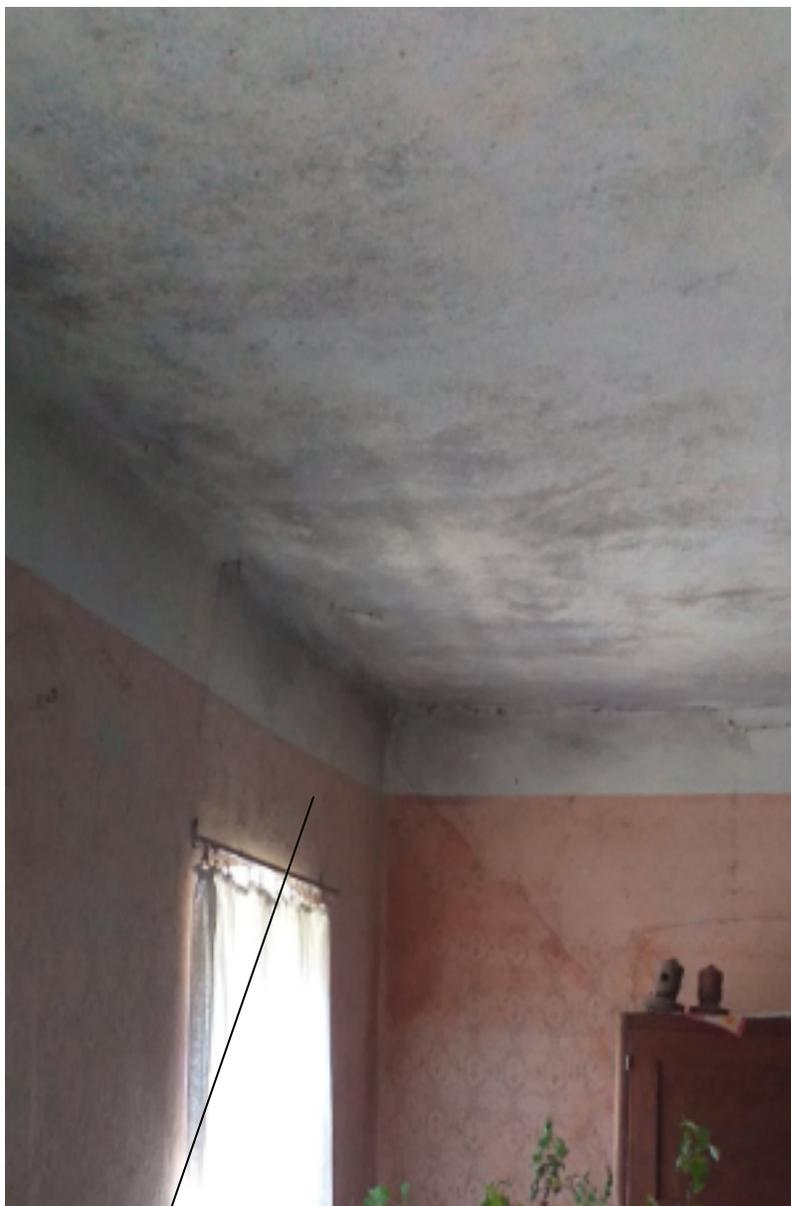
*Slika 5.23. Prikaz vlage –
(oznaka na tlocrtu 1a)*

Crne površine zidova i stropa

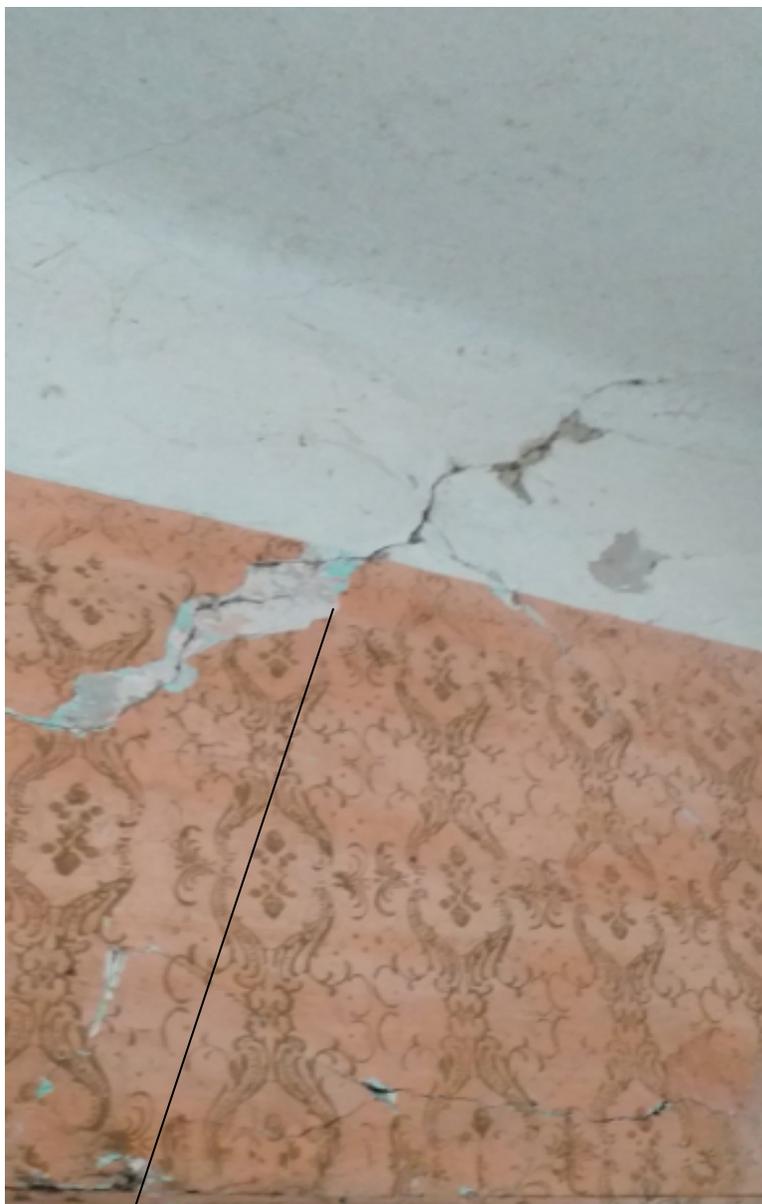
*Slika 5.24. Prikaz pukotina-
(oznaka na tlocrtu 1b)*

Pojava poprečnih pukotina

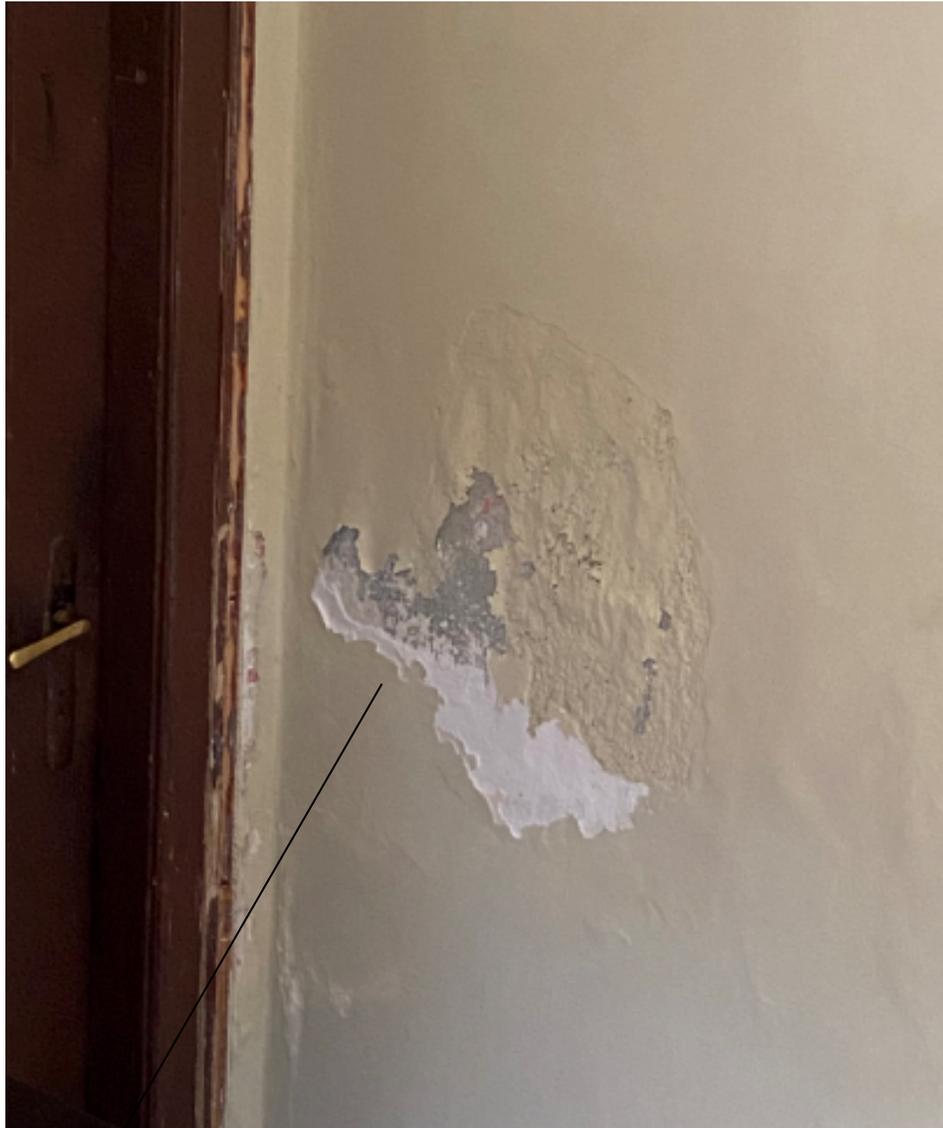
Na unutrašnjem zidu (slika 5.25.,5.26.) na koji je naknadno stavljena glet masa i boja za zid također se vidi posljedica kapilarne vlaga koja se manifestira kao bubrenje završnog sloja (boje i glet mase), te opadanje istog. Površine su mokre, to se isto može primijetiti i sa druge strane tog istog zida.

*Slika 5.25. Prikaz vlage na unutarjem zidu-
(oznaka na tlocrtu 2a)*

Naglašeno bubrenje zida

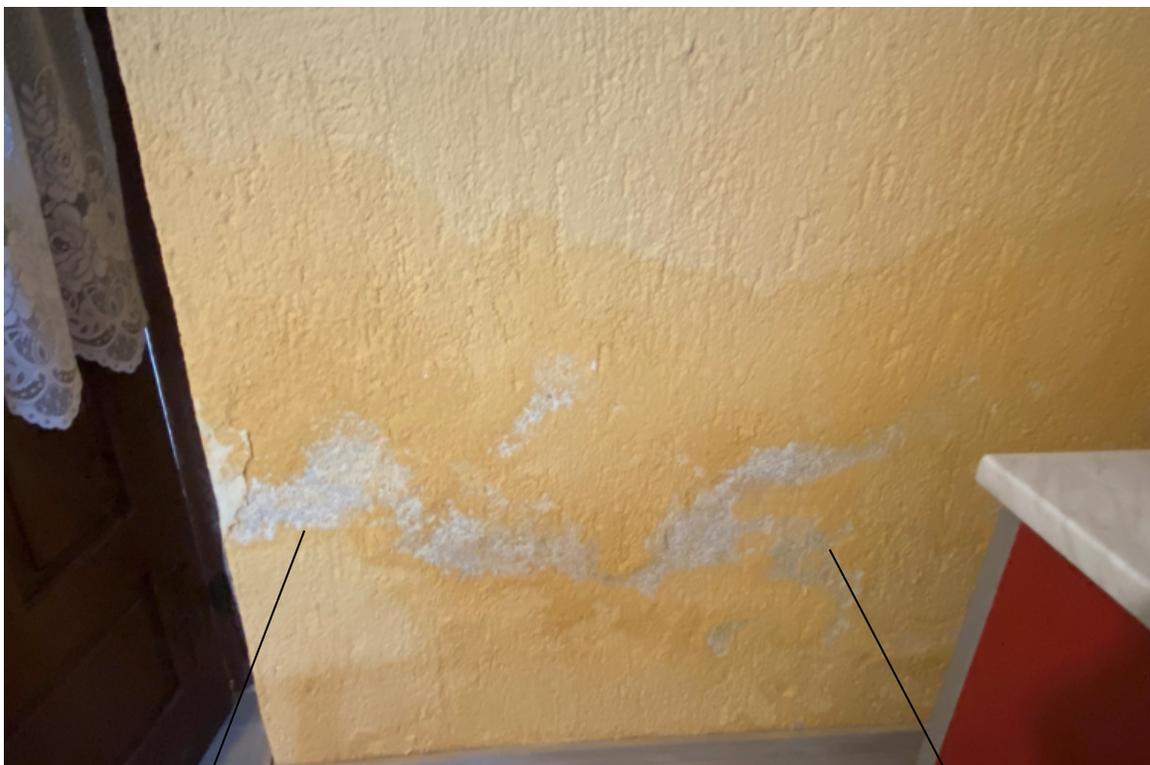
*Slika 5.26. Prikaz vlage sa druge strane zida slike 5.25.-
(oznaka na tlocrtu 3a)*

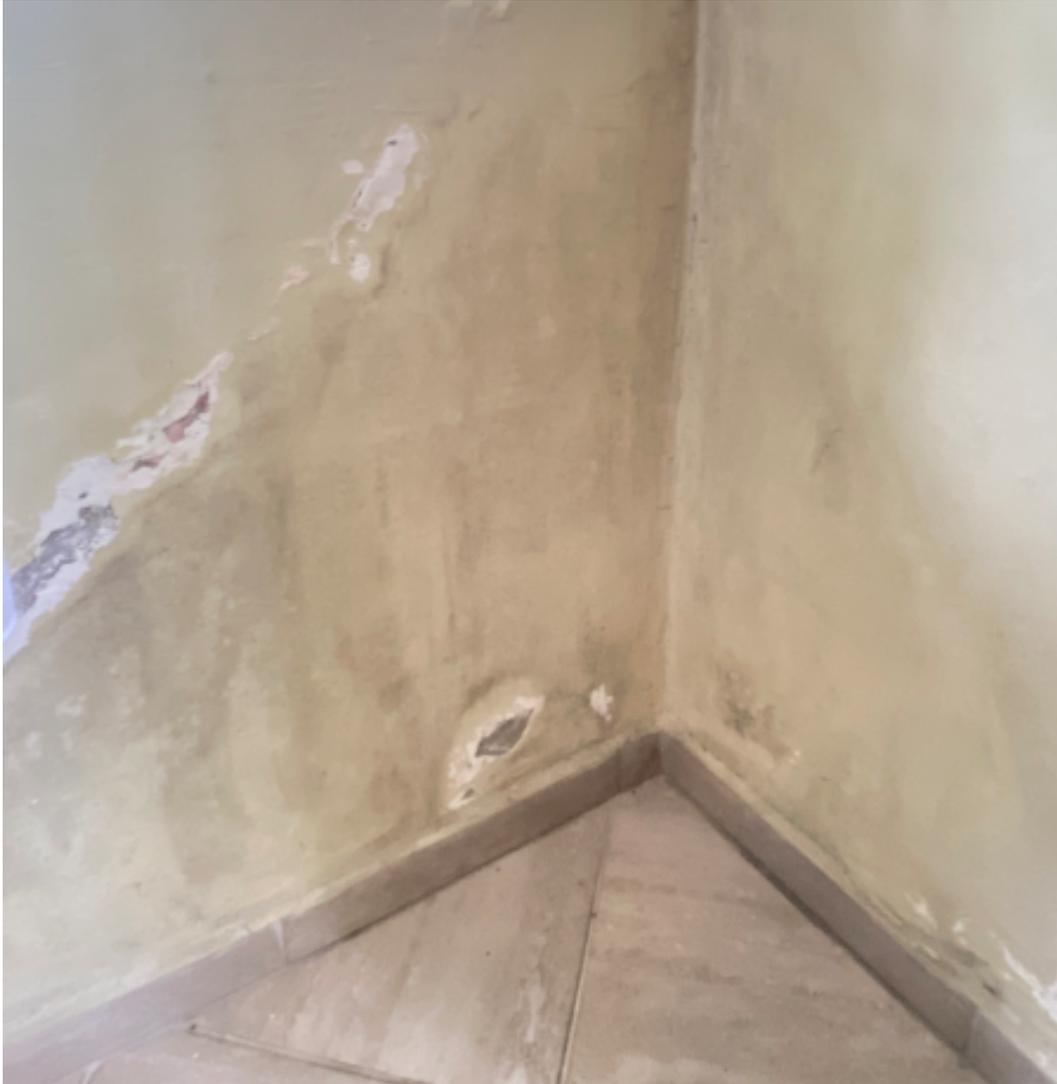
Kao i kod prijašnjih slika i na ovom vanjskom zidu (slika 5.27.), sa unutarne strane zbog kapilarne vlage primjećuje se opadanje zavšnog sloja, (boje i glet mase) i pojava crnih mrlja.

*Slika 5.27. Vlaga na istočnom i južno zidu-
(oznaka na tlocrtu 2b)*

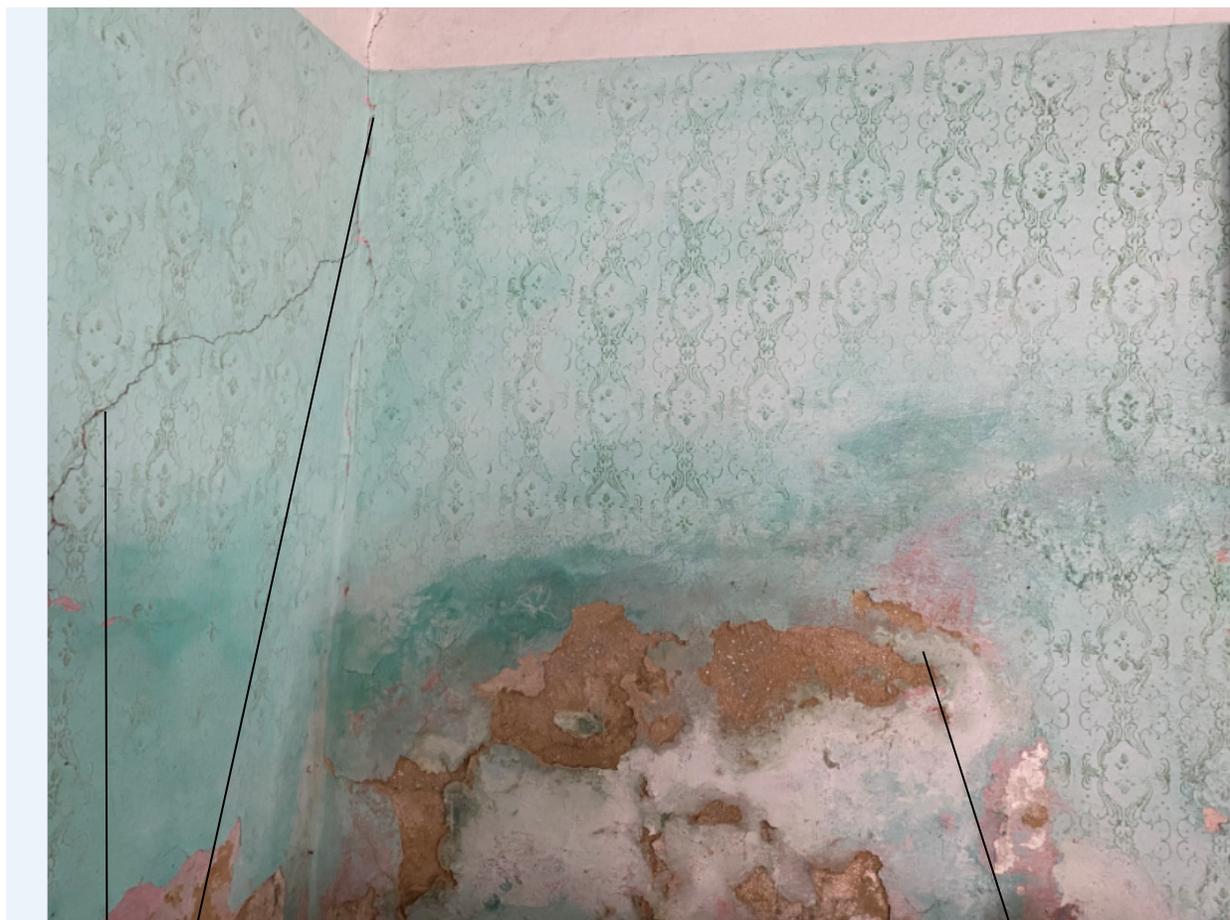
U sljedećoj prostoriji (slika 5.28.), nalaze se najveća oštećenja. Također zid je vanjski, a na njemu prvo uočavamo veliko raslojavanje. Kapilarna vlaga uzrokovala je odlijepljene tapeta, skidanje završnog sloja, tj. raslojavanje zida do kojeg se može vidjeti žbuka.

*Slika 5.28. Prikaz vlage sa unutarnje strane zida-
(oznaka na tlocrtu 4a,b)*

Uzdužne pukotine i
poprečne pukotine

U toj istoj prostoriji sa istočne strane kroz cijeli zid prostiru se duboke pukotine. U uglu kuće i na stropu, a taj dio kuće se nalazi iznad podruma. Na slici 5.28. možemo vidjeti manje poprečne pukotine, sve pukotine su posljedica slijeganja tla, zbog visoke razine podzemnih voda te blizina drveća. Nedaleko od istočne strane kuće nalaze se borovi, koji imaju duboko korijenje.

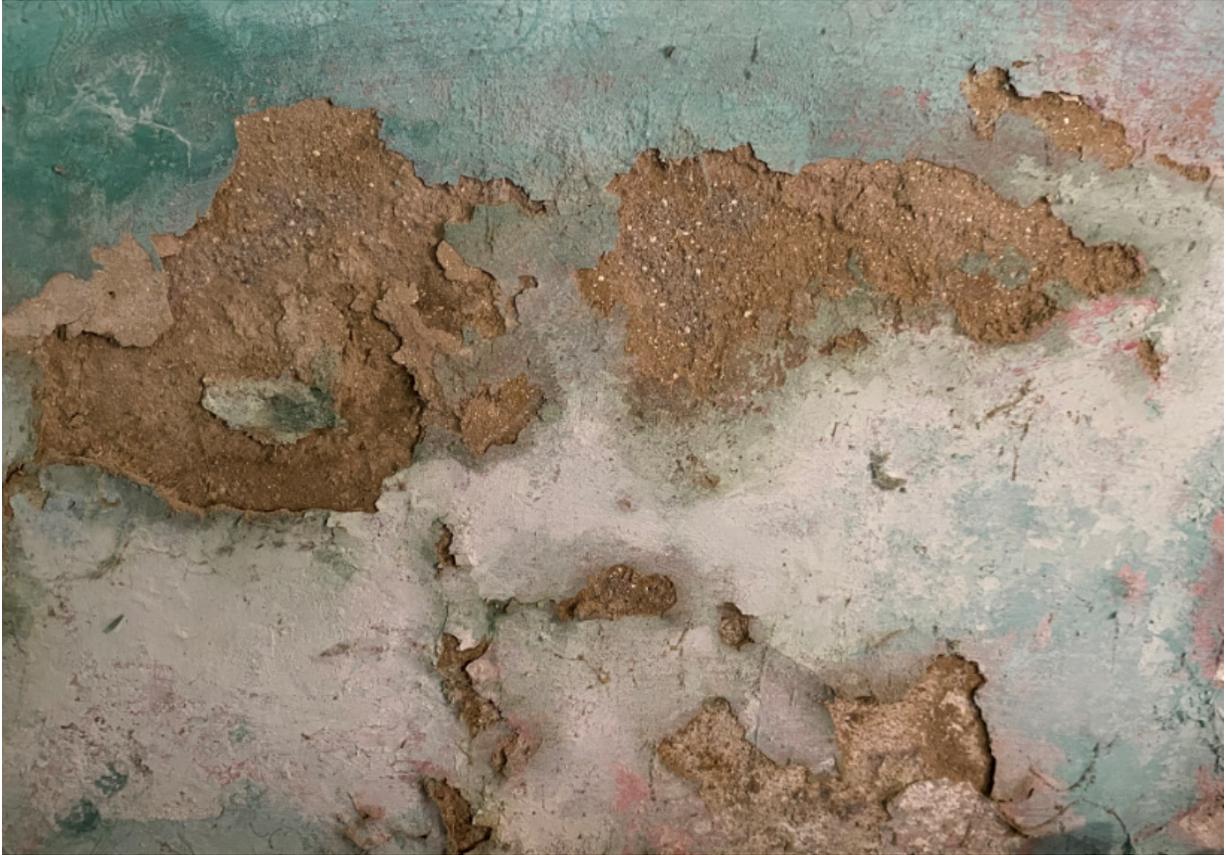
Slika 5.29. Detaljni prikaz slike 5.28.

Mogu se primijetiti hladne površine zidova i jaki neugodni miris vlage, kao i u prostoriji sa slike 5.23., razlog tom mirisu je ustajala i pokvarena voda u zidovima. Voda evaporira iz zidova u prostor, sa sobom donosi bakterije i gljivice sa kojima zasićuje prostor i povećava atmosfersku vlagu.

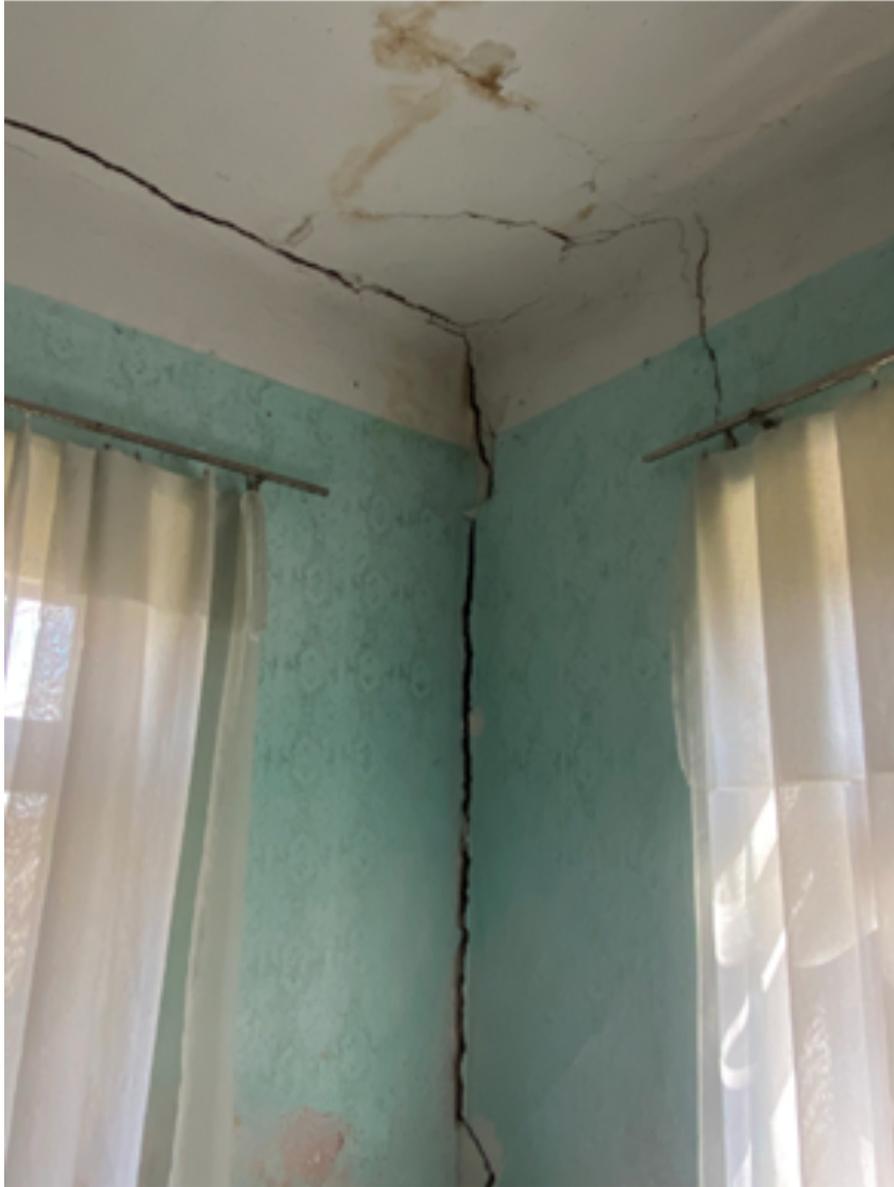
Zasigurno neke pukotine su i posljedica potresa, ne samo potresa koje se dogodio prošle godine, već i onog koji se dogodio 70- tih godina. Na stropu prostorije (slika 5.30.) se zamjećuju mokre površine zbog prodora oborinske vode kroz krovnište koje prokišnjava, te na kući ne postoje žlijebovi za odvod oborinske vode.

Slika 5.30. Pukotine na istočnom pročelju (desni ugao)-

Velike pukotine sa unutarnje strane zida slika 5.30., nadovezuju se na pukotine prikazane na slici 5.20.

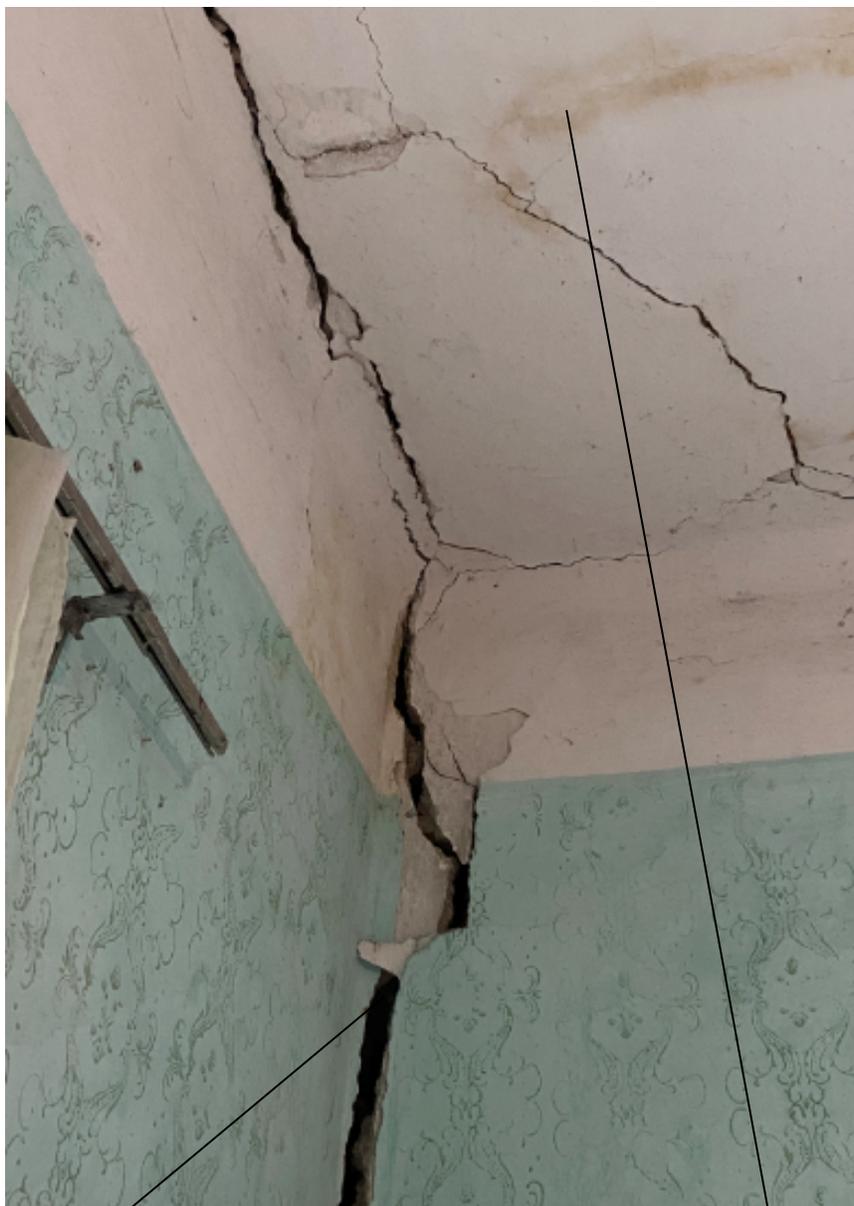
Slika 5.32. Detaljni prikaz slike 5.30.

Duboke uzdužne pukotine

Tamne mrlje na stropu

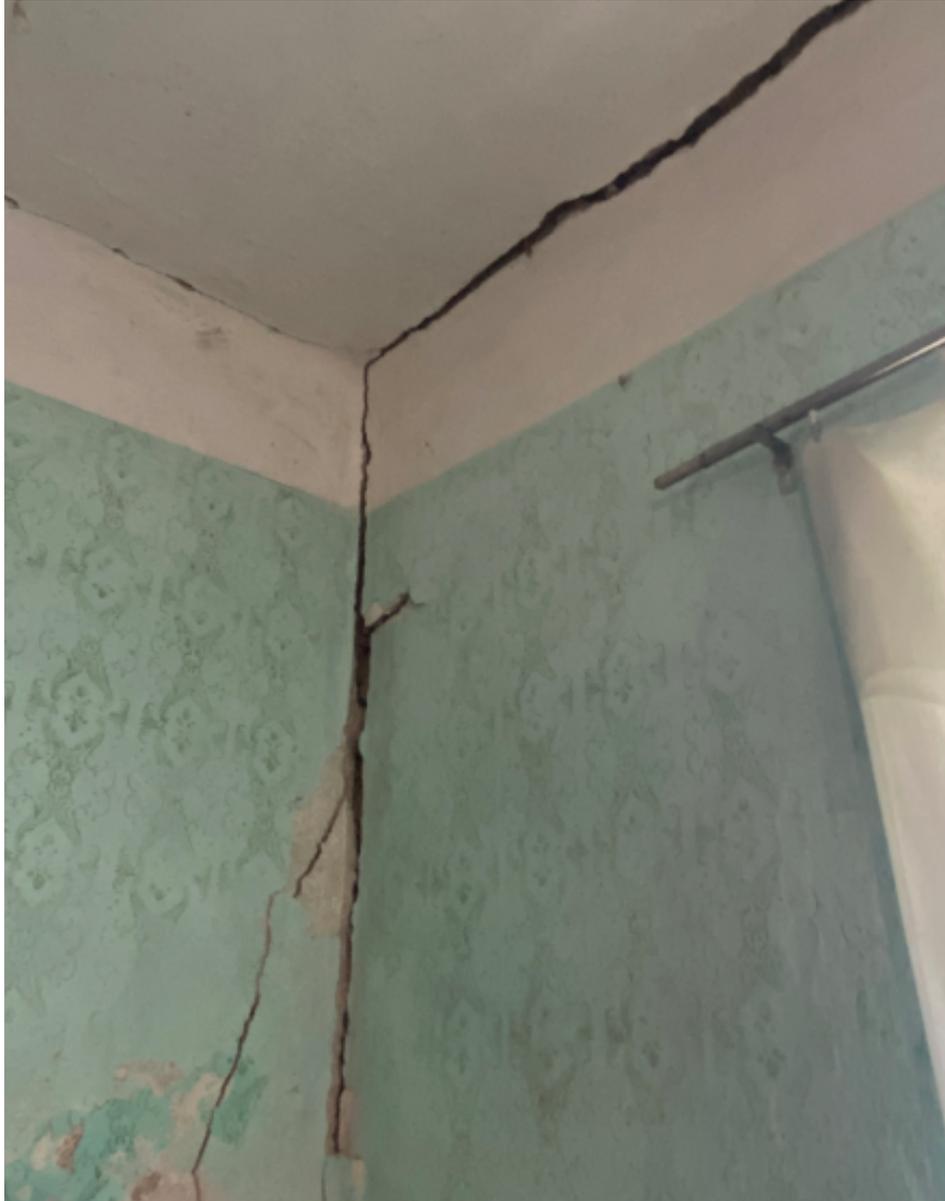
*Slika 5.33. Prikaz pukotina na istočnom zidu (lijevi ugao)-
(oznaka na tlocrtu 4f)*

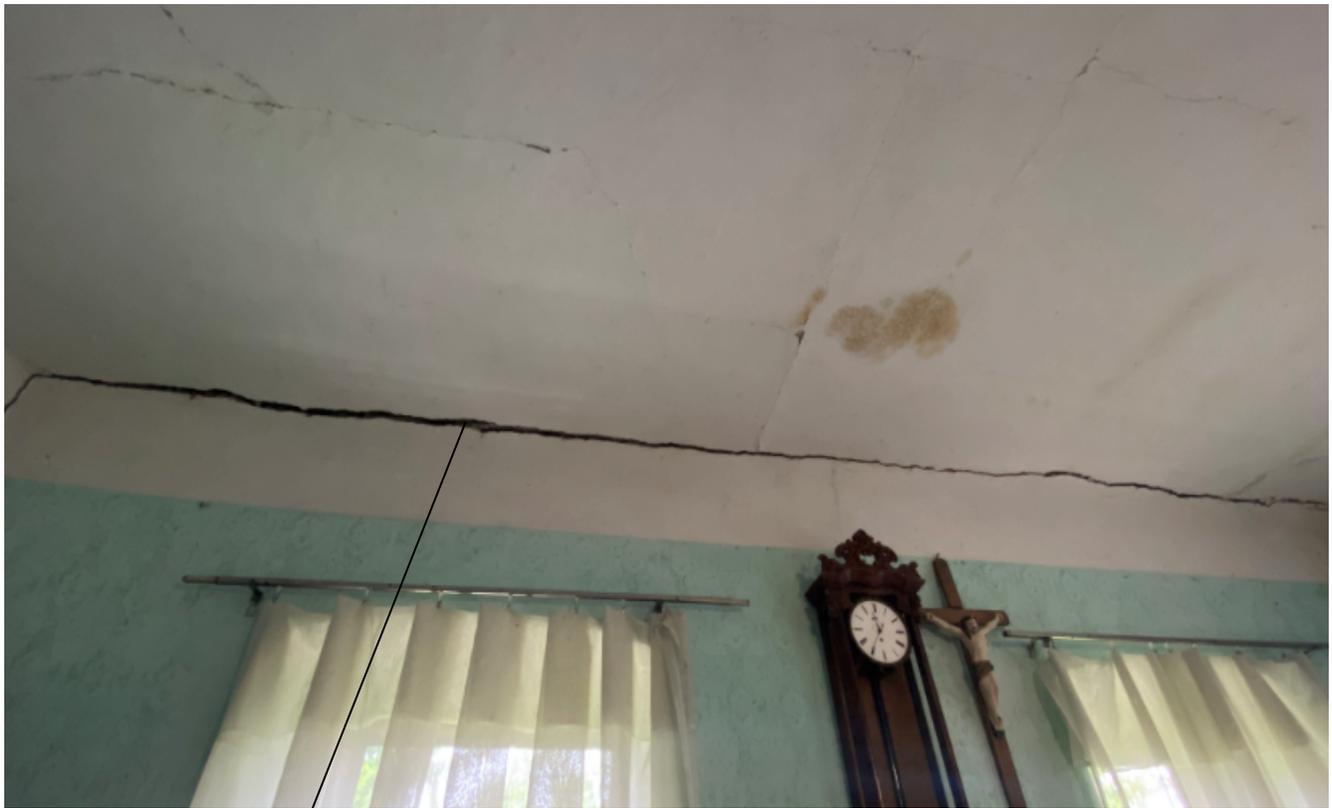
*Slika 5.34. Pukotine na stropu –
(oznaka na tlocrtu 4e)*

Pukotine koje se pružaju cijelom dužinom strop

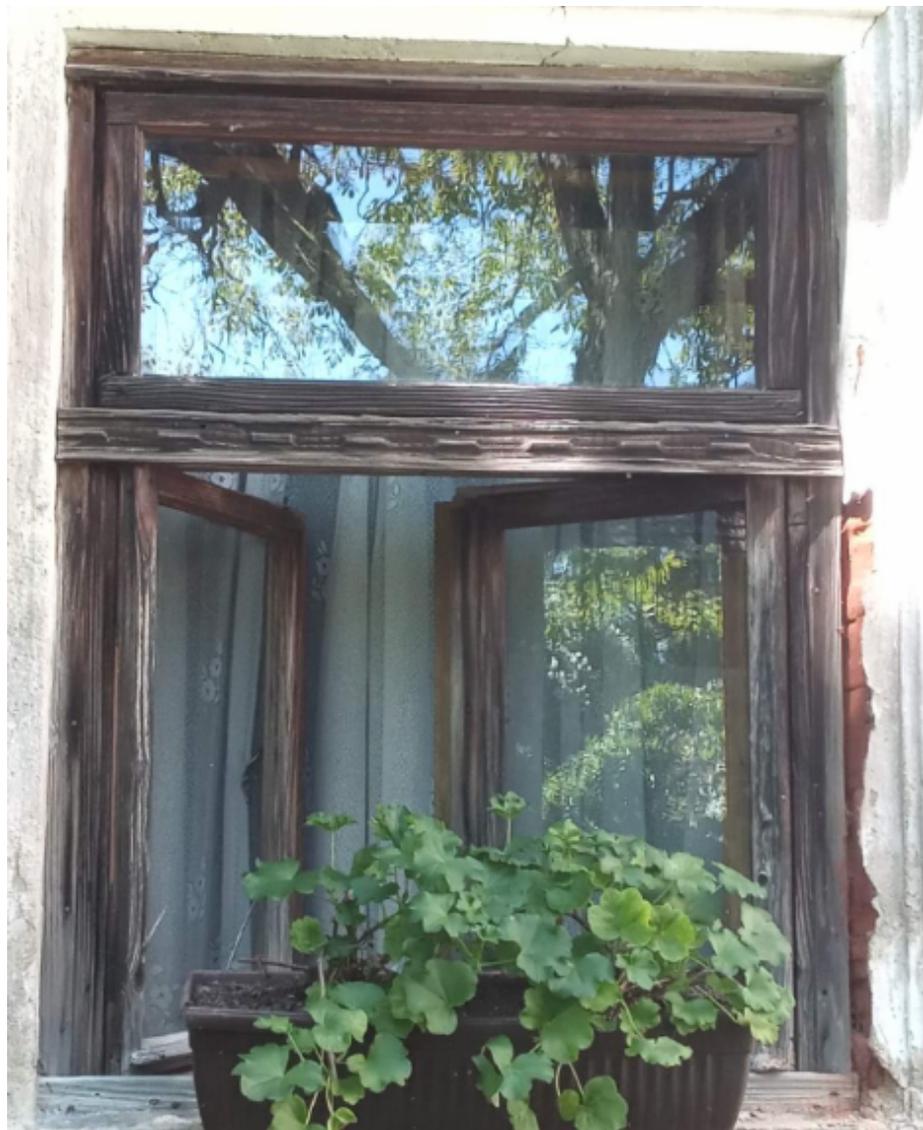
Prozori i vrata su također zbog vlage koja se izdiže uz zidove svi istrunuli. Krovna konstrukcija je u relativno dobrom stanju, ali oni dijelovi uz dimnjak prokišnjavaju.

Slika 5.35. Prikaz istrunulih drvenih prozora
