Metode sanacije glinokopa Đurđevićev brijeg u Bedekovčini nakon prestanka eksploatacije

Master's thesis / Diplomski rad

2022

DIPLOMSKI RAD br.72/GRD/2022

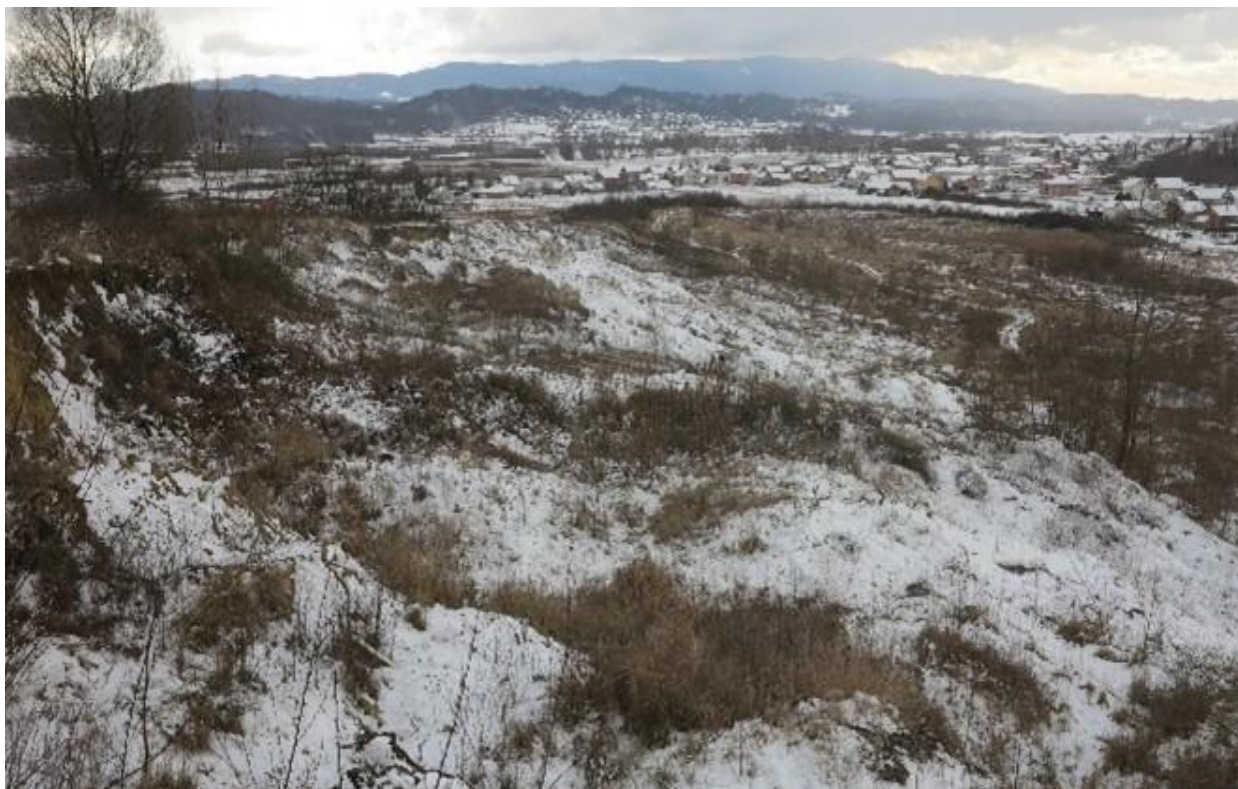
Slično nakupljanje procjednih voda zamijećeno je i kod bušotine B9. U noći sa 4.I. na 5.I. 2017. pao je snijeg koji je na terenu stvorio tanki snježni pokrivač(slika 14.) što je omogućilo da se bolje uoče destabilizacijom uzrokovane konfiguracijske nepravilnosti na glinokopnoj padini(slika 15. i slika 16.).

Slika 16: Pogled prema jugu s glinokopnog ruba nad istražnom bušotinom B9[1]

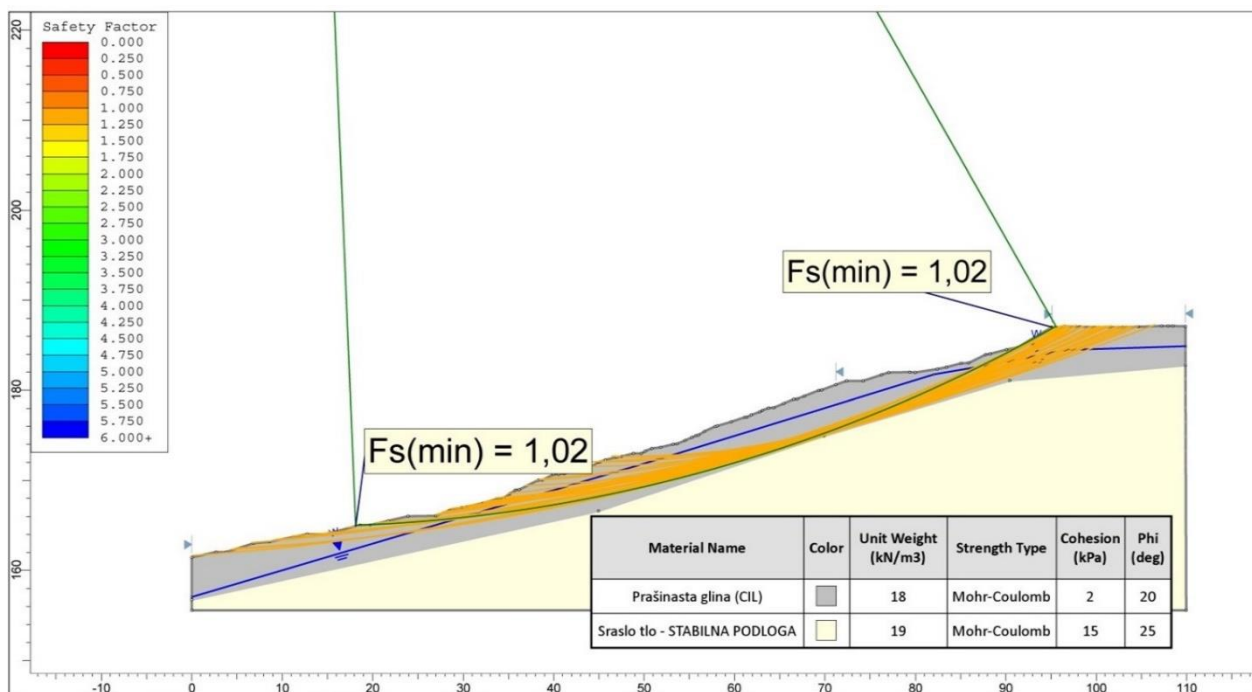
Slika 30: Analiza stabilnosti kosine glinokopa "Đurđevićev brijeg" - profil PP4(zatečeno stanje)[1]
