Sanacija asfaltbetonske obloge nasipa HE Čakovec

Master's thesis / Diplomski rad

SANACIJA ASFALT-BETONSKE OBLOGE
NASIPA HE ČAKOVEC

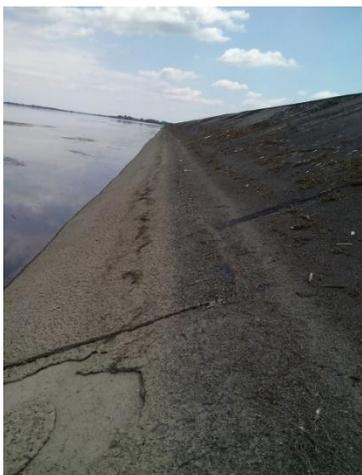
Problem oštećenja asfalt-betonske obloge nasipa, kojemu su uzrok djelovanje leda i valova, naročito je prisutan na desnom nasipu akumulacije HE Čakovec na dionici gdje je izveden treći sloj obloge. Iz tog razloga svake se godine u ljetnim mjesecima snižava vodostaj u akumulaciji i obavlja sanacija pukotinskih i plošnih oštećenja obloge.

Slika 4. Oštećenje AB obloge

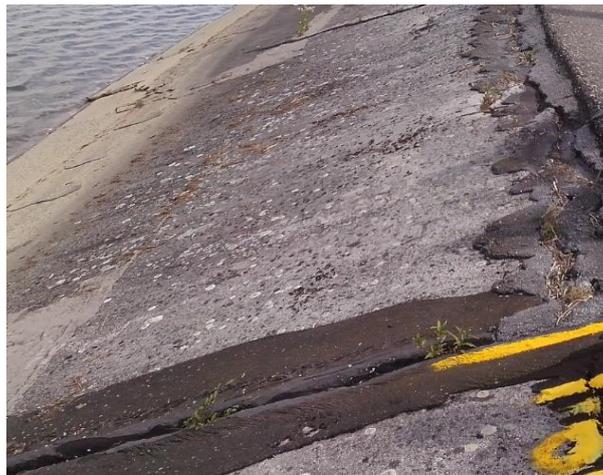
Slika 5. Oštećenje AB obloge

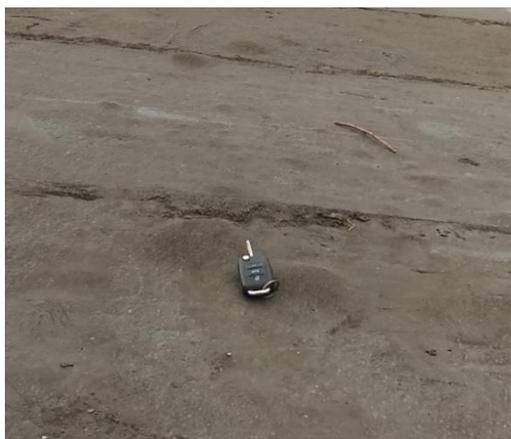
Međutim, prilikom obilaska probnih dionica u lipnju 2017. god. utvrđena su oštećenja na asfaltnom mastiksu posebno na dionici B u vidu ispupčenja na površini mastiksa iz kojih se cijedi voda - „vodeni džepovi“ (slike u nastavku).

Slika 12. Oštećenja asfaltnog mastiksa

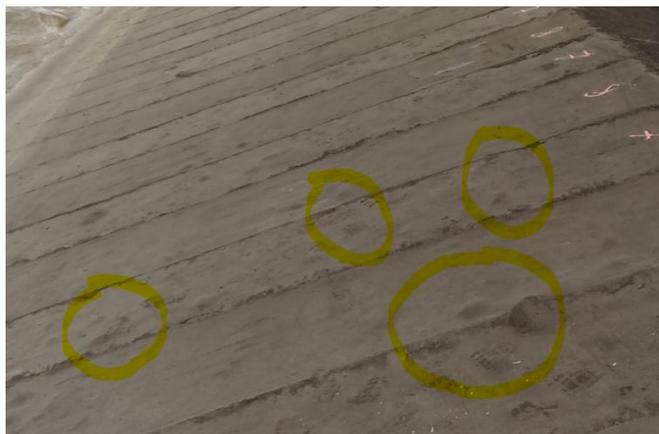
Slika 13. Oštećenja na površini mastiksa

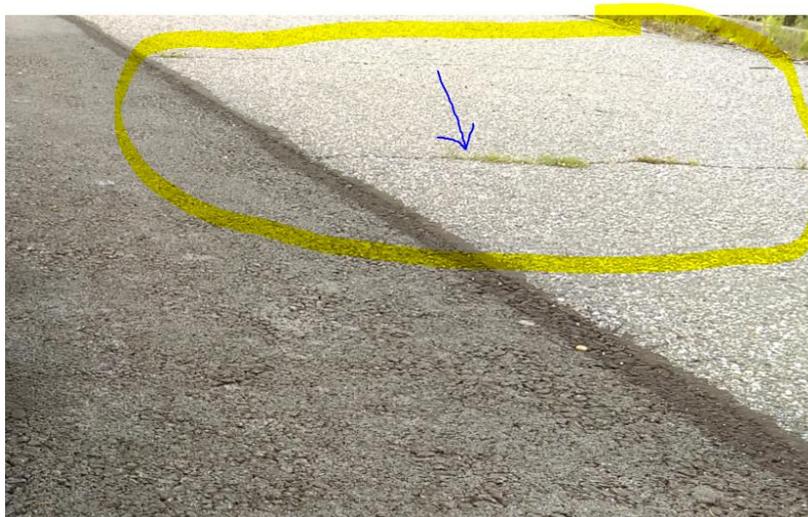
Kao jedan od glavnih razloga oštećenja uočenih na asfalt mastiksu je i kvaliteta asfalta krune nasipa. Naime, na pojedinim dionicama krune nasipa je isprespjecana oštećenjima u vidu uzdužnih, poprečnih i mrežaštih pukotina (kao na slici dolje). Kako bi se spriječilo prodiranje vode s krune nasipa u tijelo nasipa i/ili između slojeva obloge noveliranim projektom se predviđa da se dijelovima krune koji su oštećeni izvrši zamjena završnog sloj asfalta krune nasipa u punoj širini. Dijelovi koji će biti zamjenjeni odredit će se u dogovoru s investitorom i nadzornim inženjerom.

Slika 14. Oštećenja na kruni nasipa

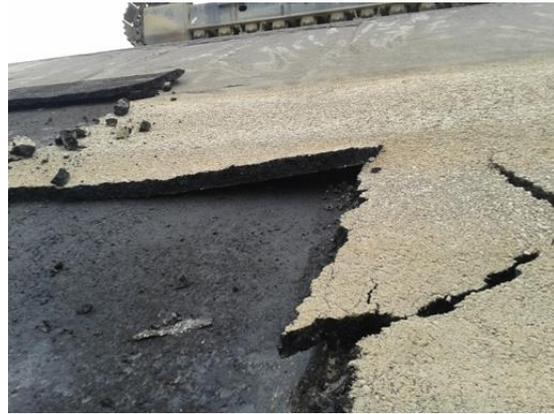
Slika 25. Loša povezanost postojećih asfaltnih slojeva

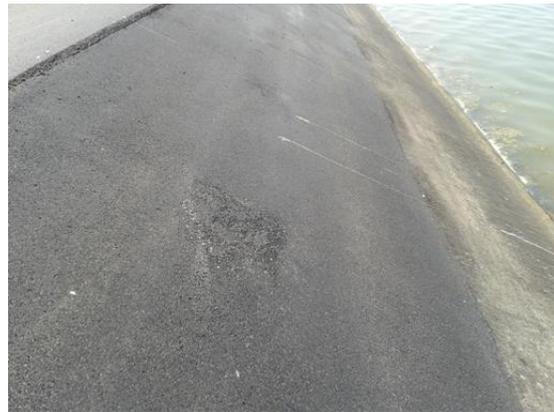
Slika 81. Detalj lokalnih nedostataka na površini izvedenog asfaltnog sloja (gornja zona)

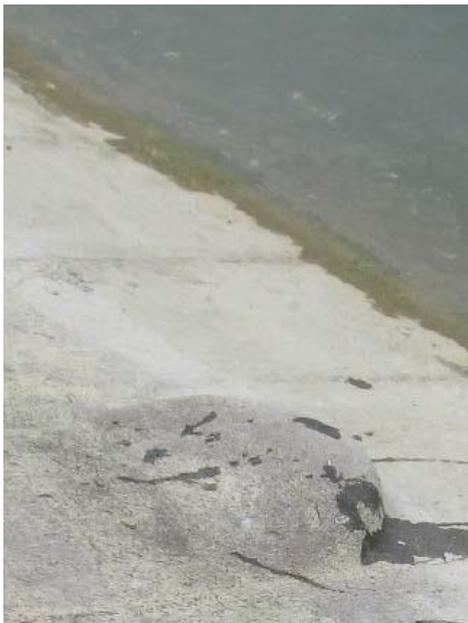
Na takvim dijelovima povezanost između slojeva ne postoji, što predstavlja direktnu degradaciju izvedene asfaltne konstrukcije. Razlozi nastanka „vodenih džepova“ su procjeđivanje vode između asfaltnog mastiksa i asfalbetona (VAB) a što je rezultat loše izvedbe detalja spoja novo-ugrađenog asfaltnog sloja sa postojećim asfaltnim slojem na kruni nasipa. Pretpostavljamo da su mjesta ulaza vode u asfaltnu konstrukciju mjesta otvorenih pukotina na asfaltnom sloju krune nasipa (Slika 89).

Slika 88. „Vodeni džepovi“

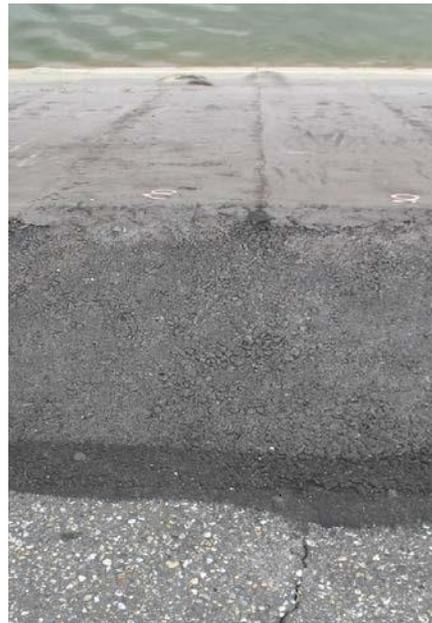
Slika 89. Pozicija „vodenog džepa“
ravno ispod otvorene pukotine na kruni nasipa
