Sanacija asfaltbetonske obloge nasipa HE Čakovec

Master's thesis / Diplomski rad

DIPLOMSKI RAD br. **094/GRD/2023**

SANACIJA ASFALT-BETONSKE OBLOGE
NASIPA HE ČAKOVEC

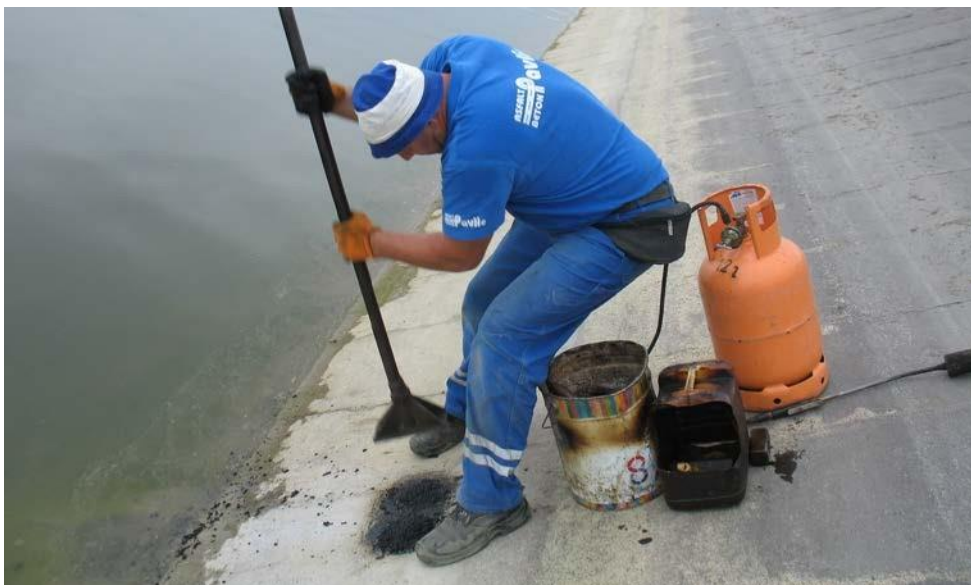
Slika 85. Sanacija rupa vrućom asfaltnom mješavinom sa zbijanjem

Rupe u asfaltnom sloju nastale vađenjem uzoraka bušenjem sanirane su neposredno nakon bušenja zbijanjem vruće asfaltne mase u slojevima (*Slika 85.*). Površina završnog sloja asfalta dodatno je tretirana nanošenjem bitumenske emulzije. Sanaciju rupa provela je tvrtka Pavlic-asfalt-beton.
