Master's thesis / Diplomski rad

DIPLOMSKI RAD br. **094/GRD/2023**

SANACIJA ASFALT-BETONSKE OBLOGE
NASIPA HE ČAKOVEC

Mladen Hozjak

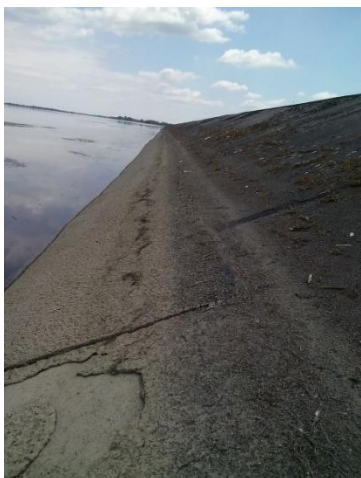
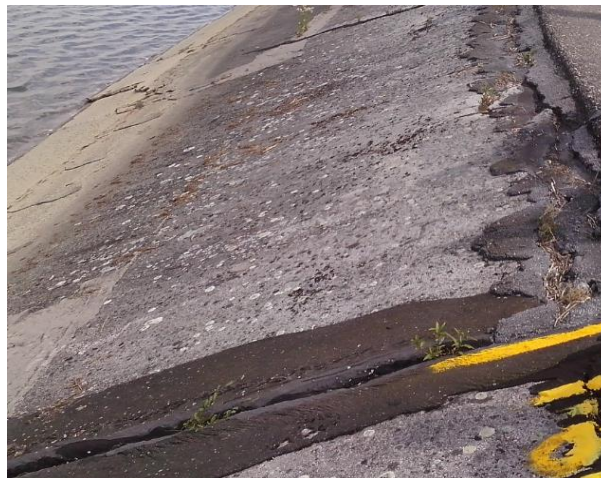
Na sljedećim slikama prikazano je stanje asfalt-betonske obloge prije početka izrade probnih polja.

Slika 4. Oštećenje AB obloge

Slika 5. Oštećenje AB obloge

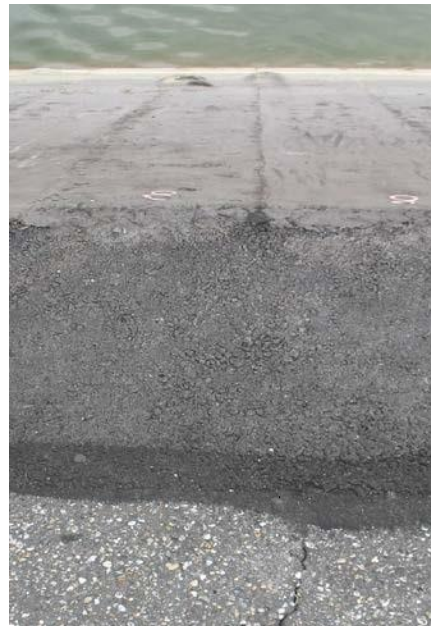
Na takvim dijelovima povezanost između slojeva ne postoji, što predstavlja direktnu degradaciju izvedene asfaltne konstrukcije. Razlozi nastanka „vodenih džepova“ su procjeđivanje vode između asfaltnog mastiksa i asfalbetona (VAB) a što je rezultat loše izvedbe detalja spoja novo-ugrađenog asfaltnog sloja sa postojećim asfaltnim slojem na kruni nasipa. Pretpostavljamo da su mjesta ulaza vode u asfaltnu konstrukciju mjesta otvorenih pukotina na asfaltnom sloju krune nasipa (Slika 89).

Slika 89. Pozicija „vodenog džepa“
ravno ispod otvorene pukotine na kruni nasipa
