Master's thesis / Diplomski rad

2023

SANACIJA ASFALT-BETONSKE OBLOGE
NASIPA HE ČAKOVEC

Student:
Mladen Hozjak, 2402013972

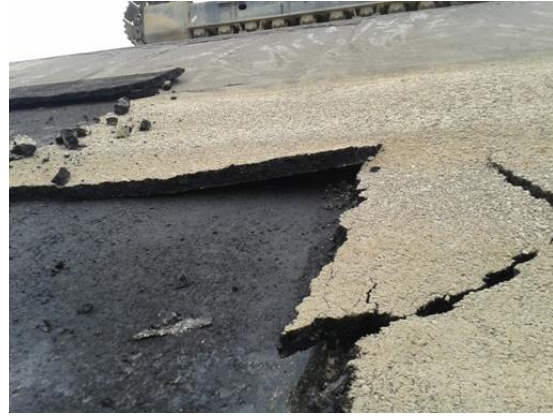
Slika 25. Loša povezanost postojećih asfaltnih slojeva
