Master's thesis / Diplomski rad

**REVITALIZACIJA AUTOHTONE KAMENE KUĆE U
KONTINENTALNOM DIJELU HRVATSKE S
NAGLASKOM NA DETALJE IZVEDBE**

Iris Žuti

Varaždin, rujan 2023.

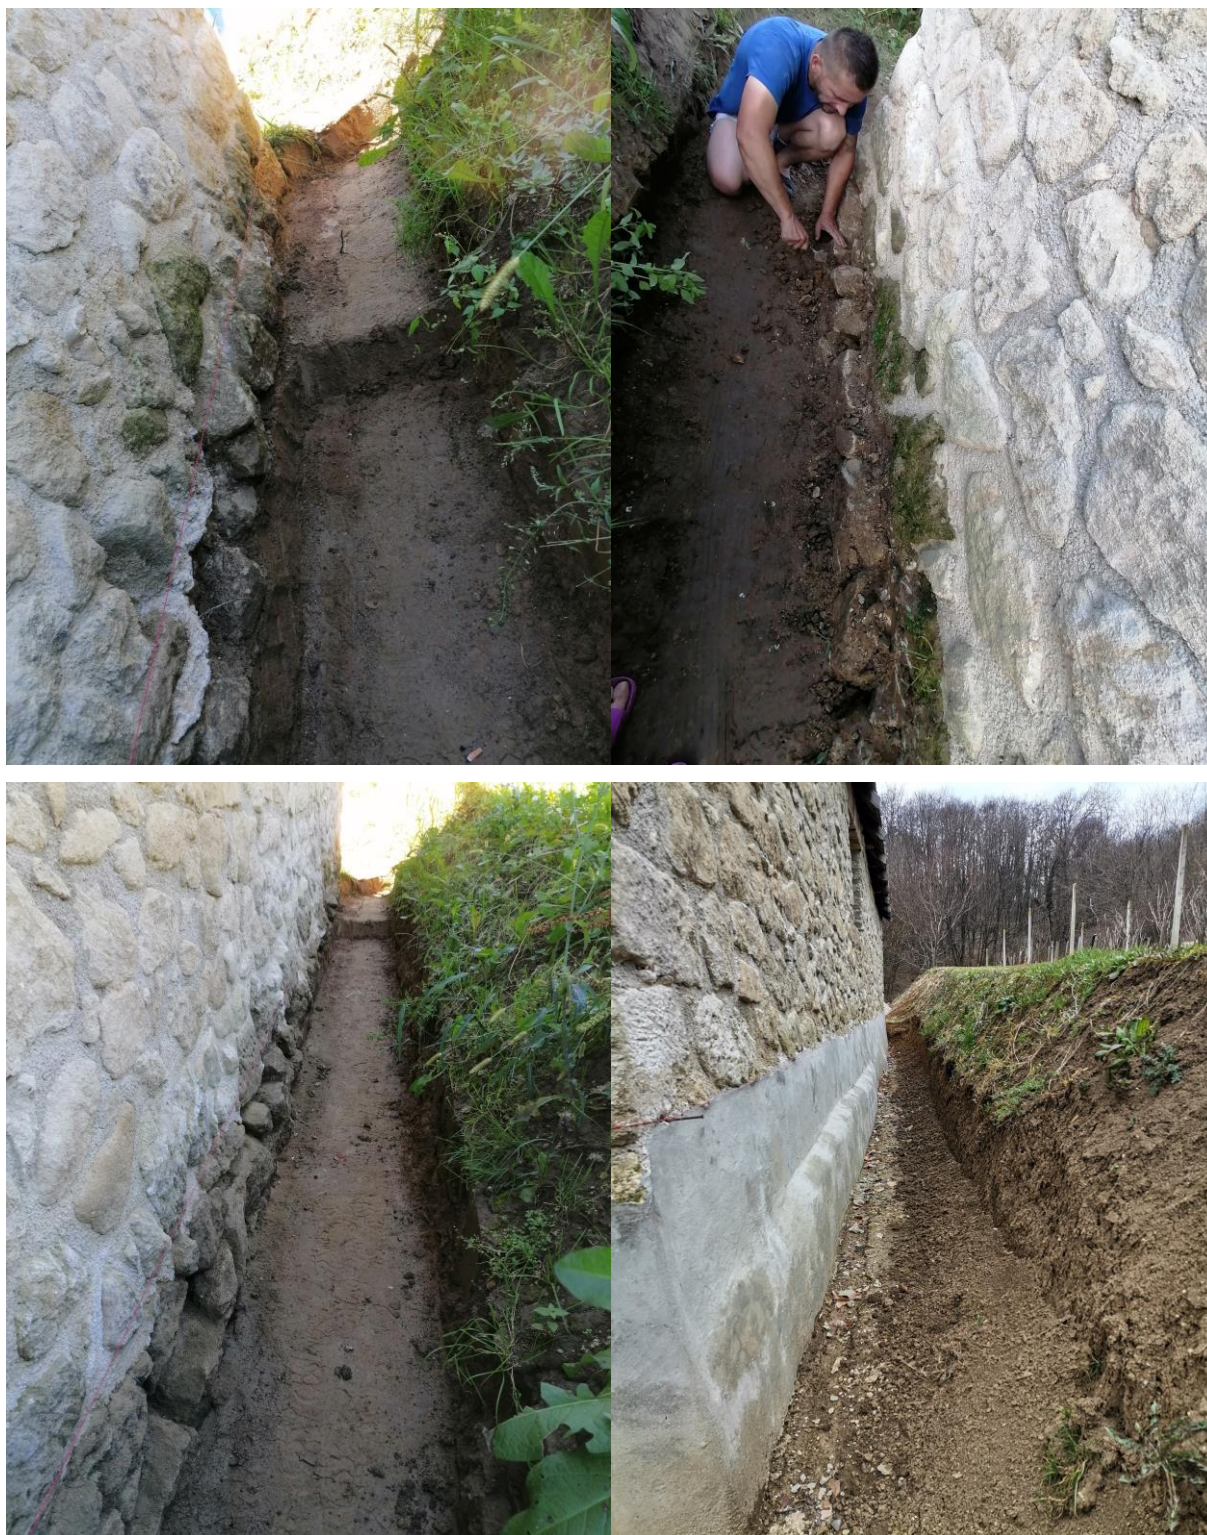
Slika 5.1: Otkopavanje uz temelje (gore lijevo), čišćenje fuga (gore desno), očišćene fuge (dolje lijevo), završeni temelji (dolje desno)

Izvedba radova temeljila se na kampadnom otkopavanju ispod zidova, u dužini od jednog metra te se podzidavala kamenom i cementnim mortom. Ovakav način izrade temelja vrlo je nezgodan za izvedbu, zbog malog prostora za rad i nepovoljnog položaja majstoru. Uz to postoji velika mogućnost za nepotpunim ispunjavanjem šupljina. Prilikom takve izvedbe potrebno je posvetiti mnogo pažnje i odraditi radove bez žurbe, s maksimalnom preciznošću, a za to je prijeko potrebna visoka stručnost, znanje i strpljenje.

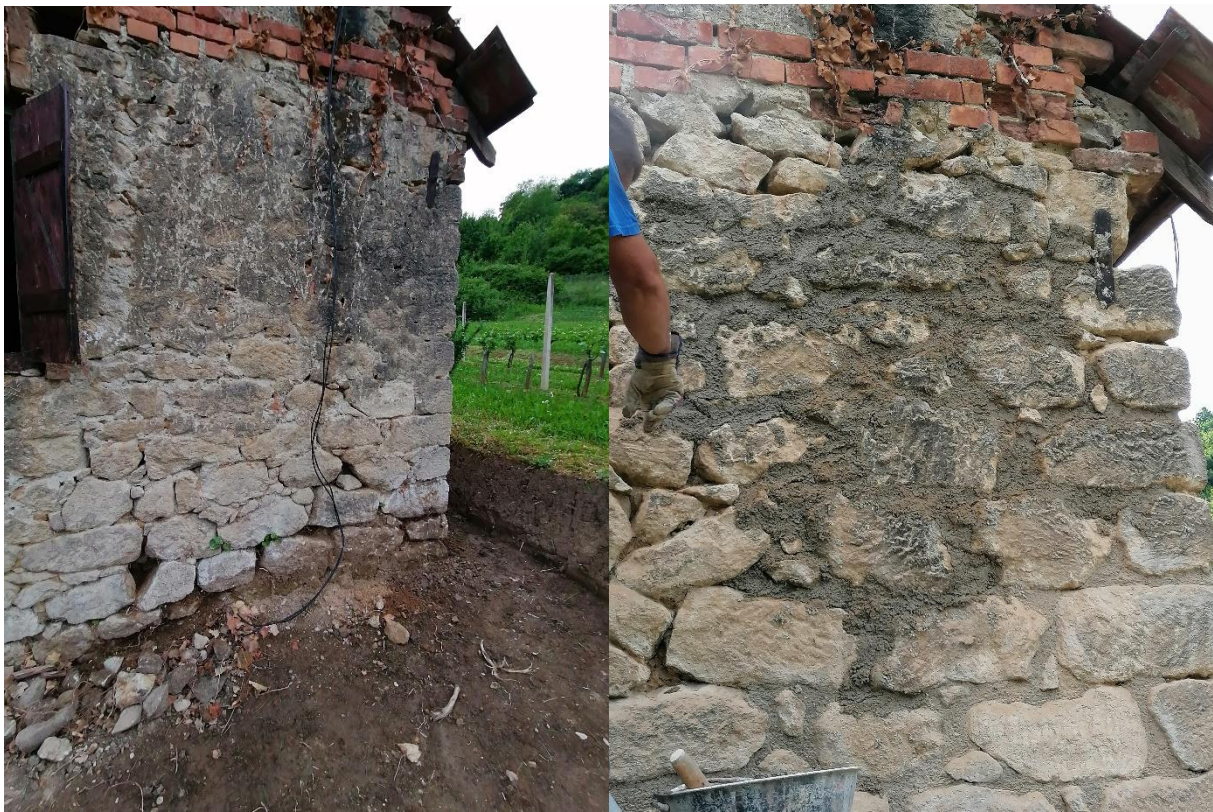
Slika 5.11 lijevo prikazuje izgled zida prije čišćenja fuga. Vidljiva je vanjska žbuka. Na desnoj strani je izgled zida tijekom fugiranja. Fugiranje je rađeno na način da se najprije posebnim šiljkom s drškom, nalik na planinarski čekić (Slika 5.12, desno) uklone postojeće zemljane fuge, potom se fuge dobro očiste mekanom četkom od preostale prašine kako bi se vapneno – cementnom mortu osigurala prionjivost. Fuge se ispunjavaju zidarskom žlicom. Potom se pričekava da mort započne proces vezanja i sušenja te se dovoljno stvrdne kako bi se fuge mogle dalje obrađivati. Daljnja obrada fuga iziskuje žičanu četku kojom se laganim pokretima očisti kamen od morta te se fuge oblikuju na način da su upuštene u zid. Potrebno je skinuti sav višak materijala. Krajnji rezultat vidljiv je na Slika 5.13. Ovisno o vremenskim uvjetima, nakon izvođenja radova, potrebno je vlažiti fuge, posebice po velikim vrućinama.

Slika 5.11: Stanje zidova prije i tijekom fugiranja

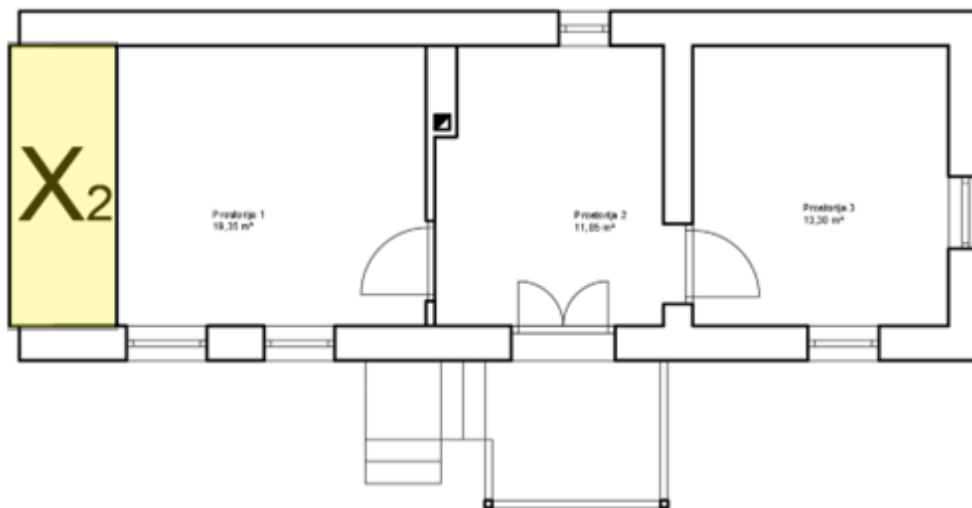
Osim oštećenja X1, veća oštećenja uočena su na istočnom zidu, obilježeno s „X2“ koji je s vanjske strane najvećim dijelom bio u zemlji.

Slika 5.18: Prikaz oštećenja X2 u tlocrtu
