Sanacija klizišta na županijskoj cesti u naselju Gornja Voća

Undergraduate thesis / Završni rad

NASLOV RADA NA ENGL. JEZIKU Landslide rehabilitation on the county road in Gornja Voća settlement

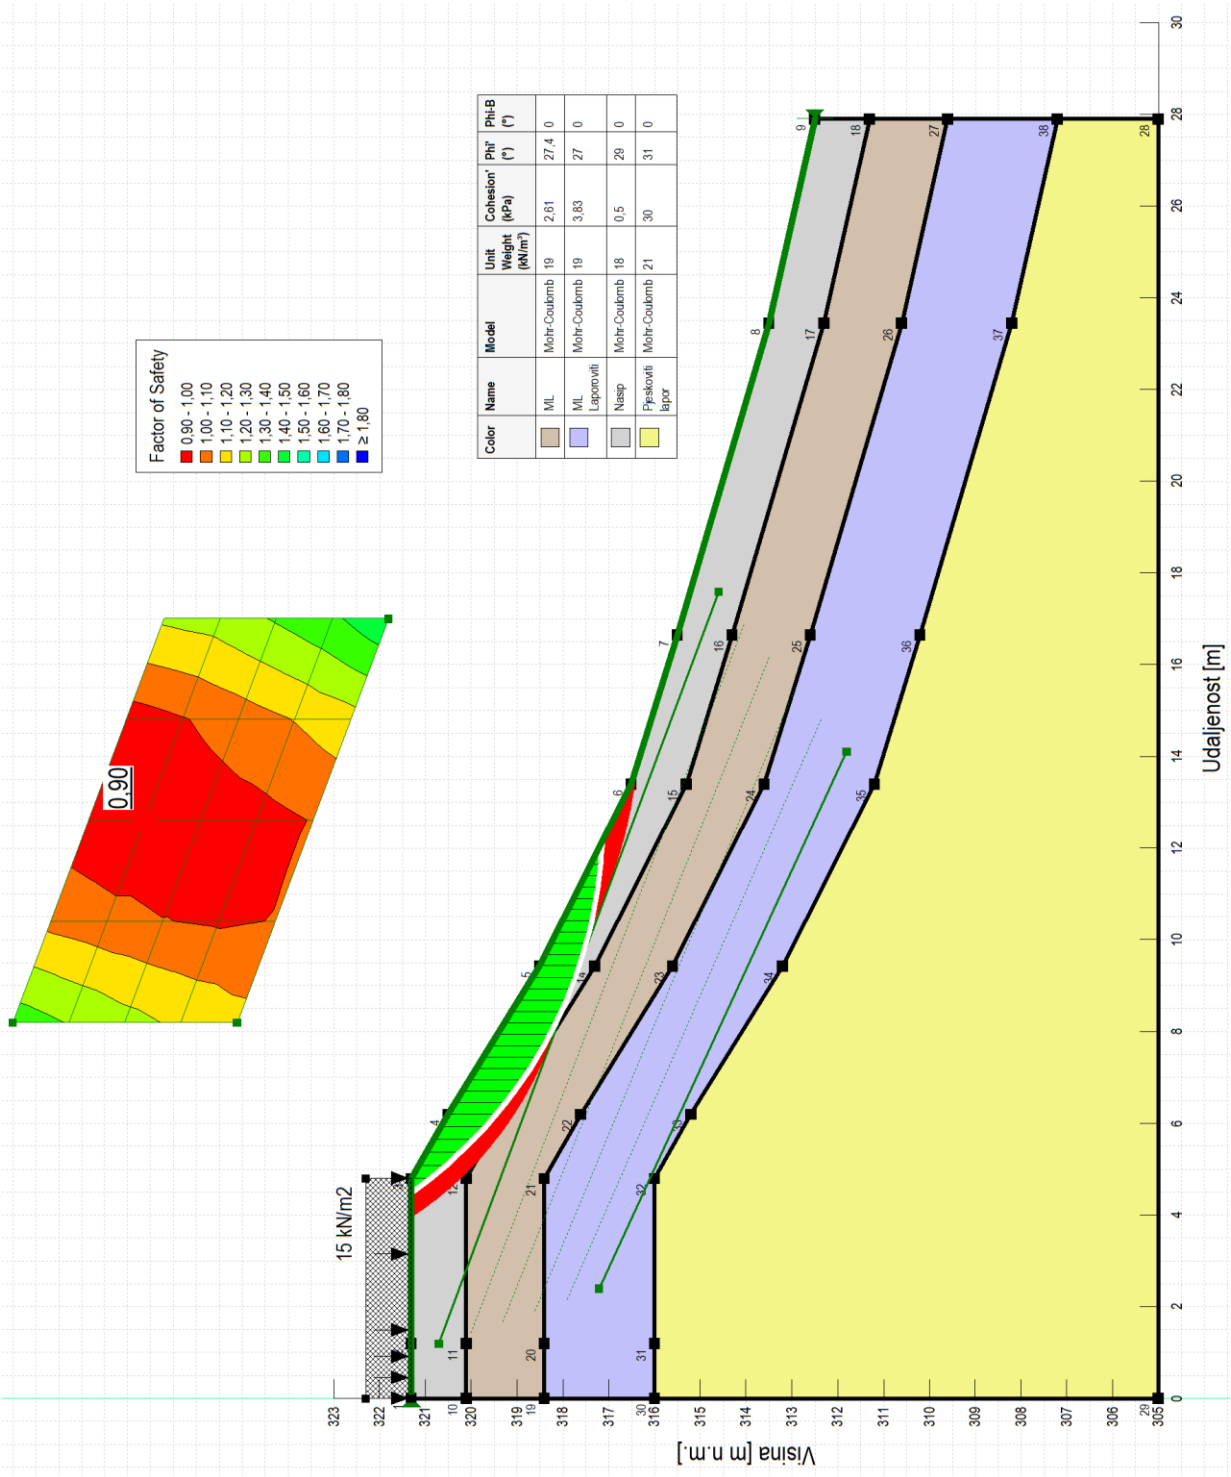
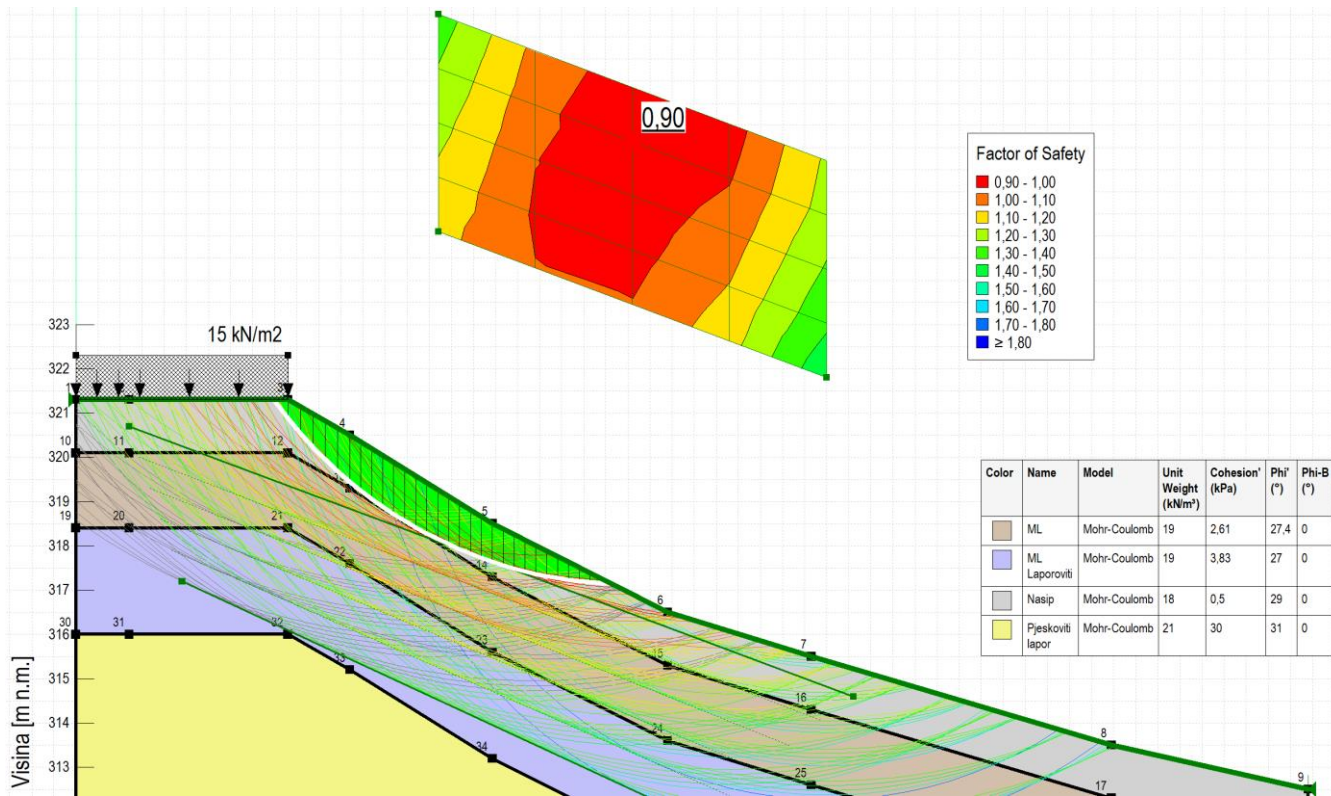
Rješenje za postojeće stanje, $F_s = 0,90 < 1,50$

Prema proračunu vidljivo je da postojeće stanje ne zadovoljava, odnosno da je faktor sigurnosti padine 0,90 a kritičnom kliznom plohom je zahvaćena i lokalna cesta. Proračunsko stanje odgovara u svemu i stanju na terenu.

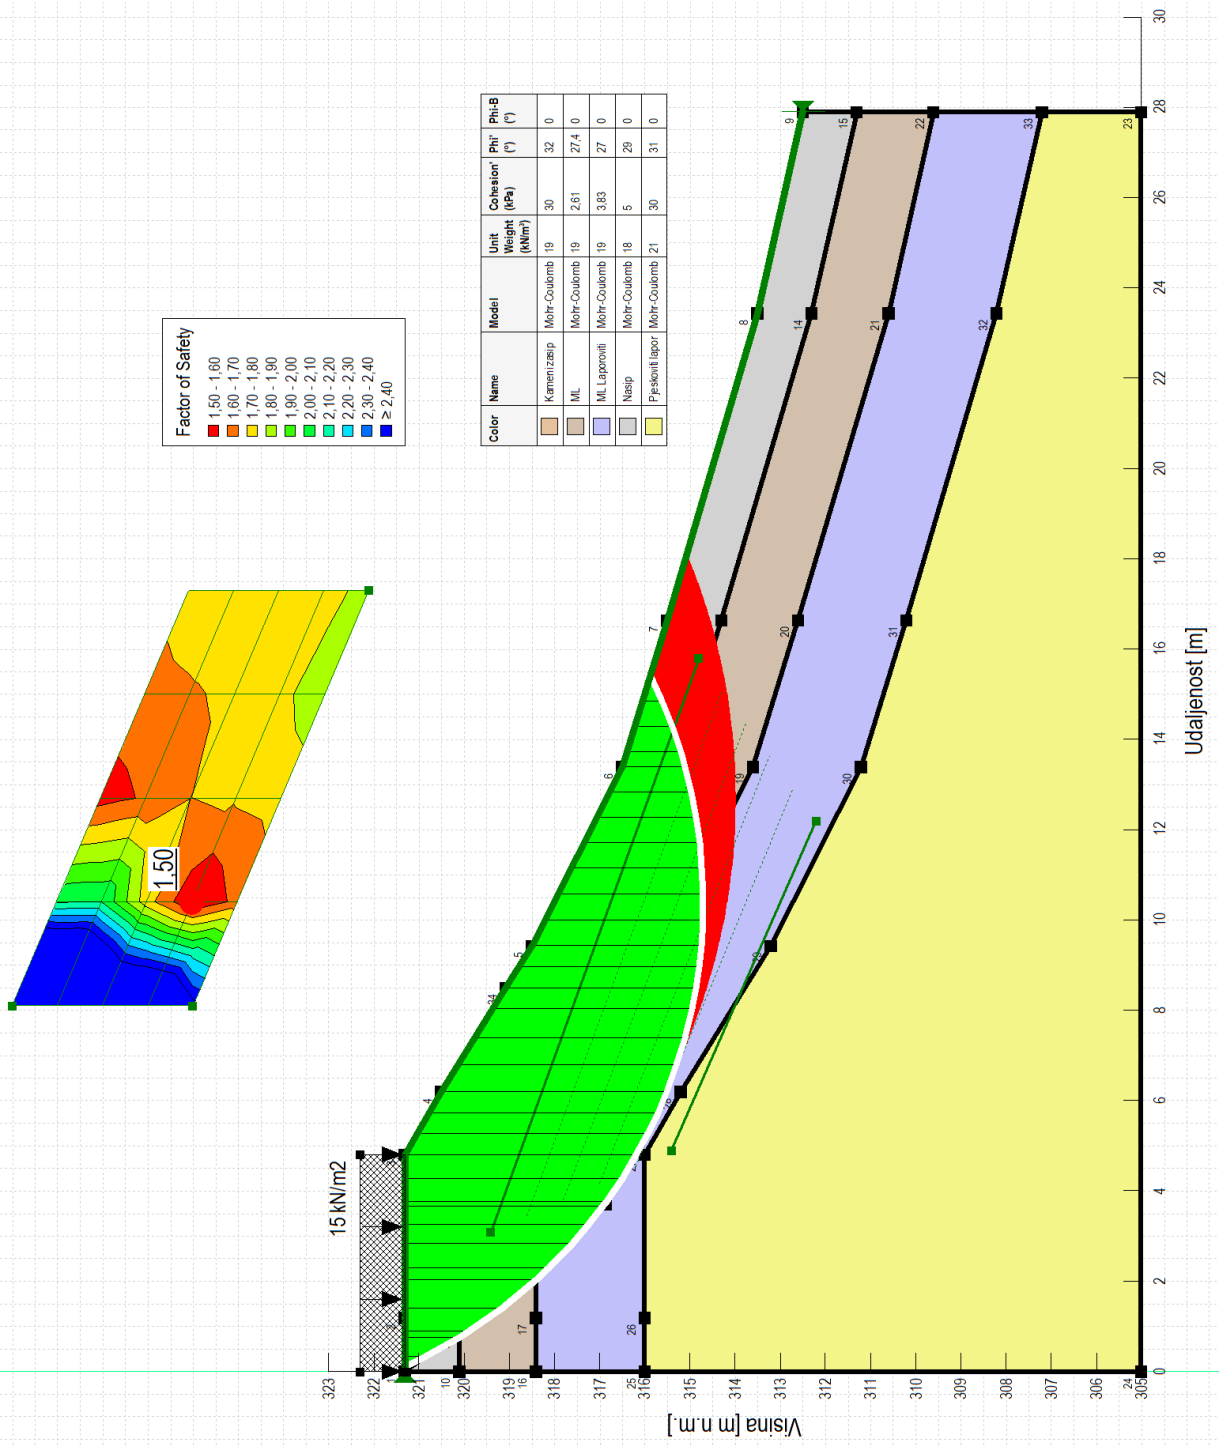
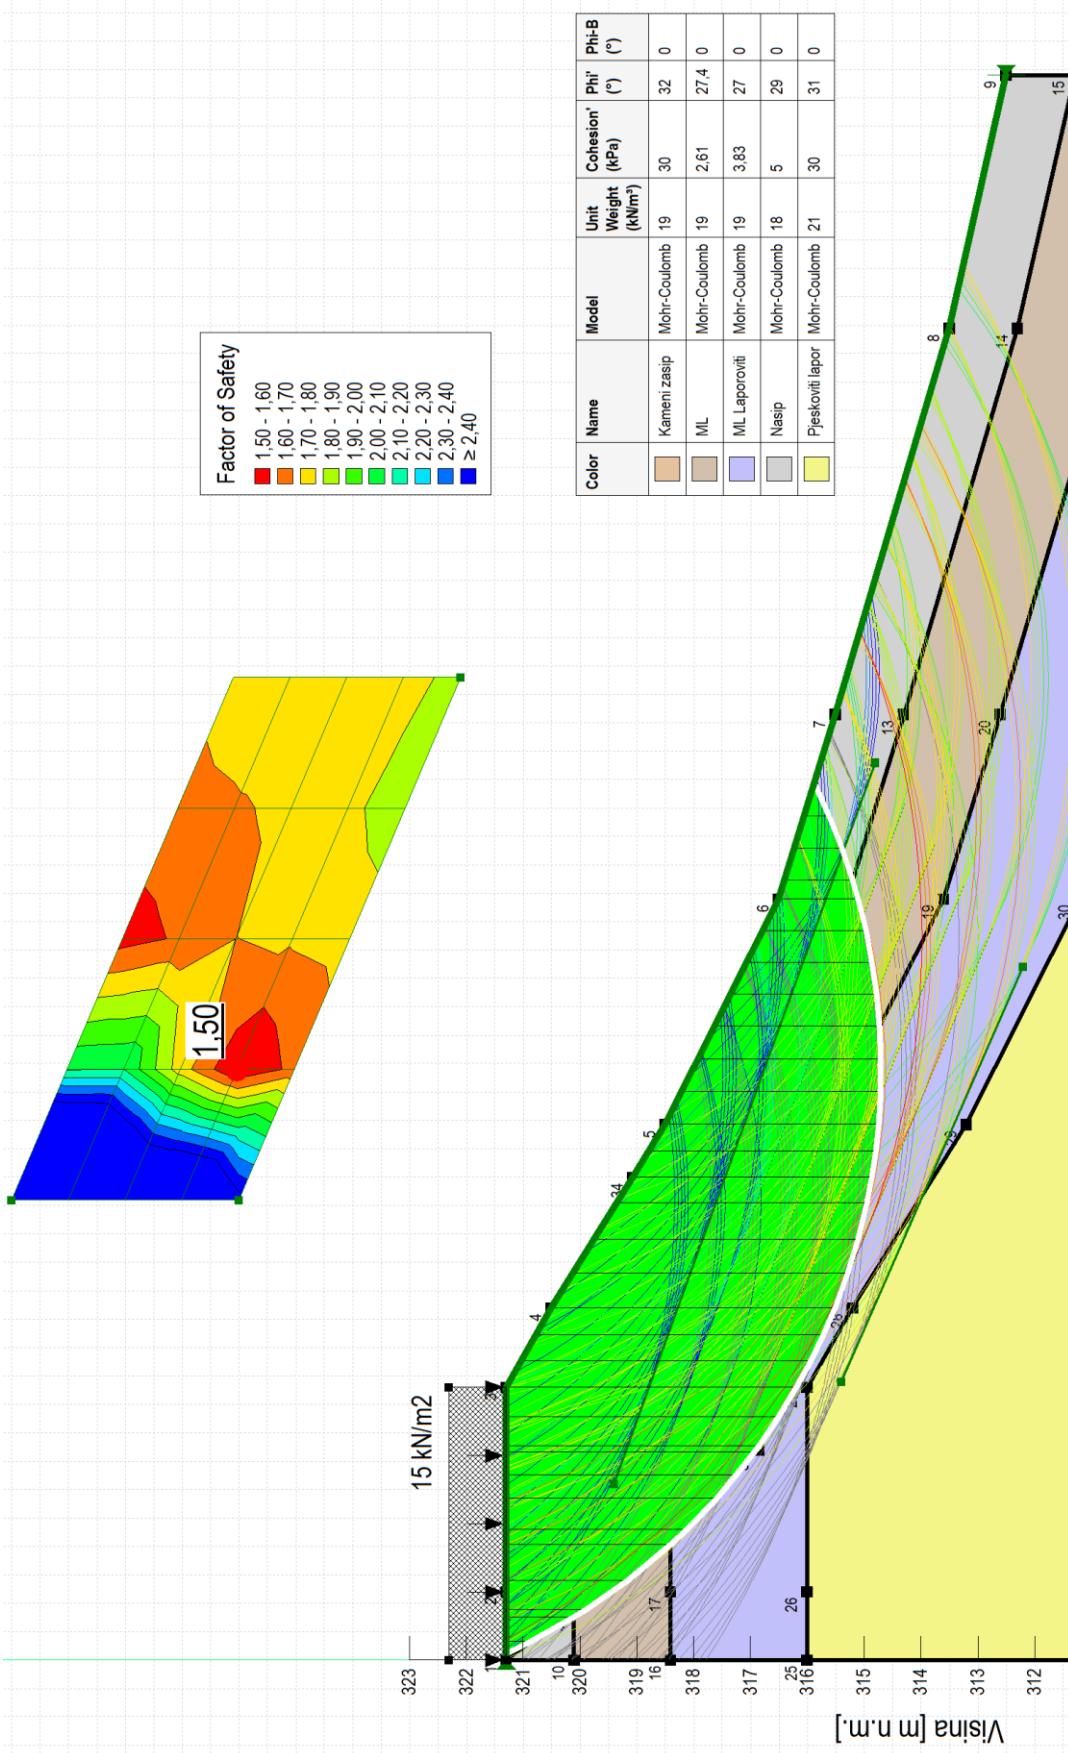
Rješenje za sanirano stanje, $F_s = 1,50$

Predloženim zahvatom sanacije su se u podlogu ceste ugradili nosivi slojevi (prema priloženom presjeku i grafičkim priložima) te se tako podignula nosivost ceste. Zamjena materijala zahvatiti je trebala i cestovnu padinu dok je prometnicu potrebno sanirati. Na lokaciji klizišta prema rezultatima geotehničkih ispitivanja potrebno je bilo izvesti potporna konstrukciju u obliku kamenog nasipa kojim će se drenirati temeljno tlo i stabilizirati padina. Nasipna potporna konstrukcija izvodila se na južnoj nizbrježnoj strani županijske ceste na potezu duljine cca 40 + 40 m. Zbog strme konfiguracije terena i slabijih karakteristika temeljnog tla u površinskom sloju, nožica kamenog nasipa je ukopana u sloj visoko plastične laporovite gline dobrih geomehaničkih karakteristika.

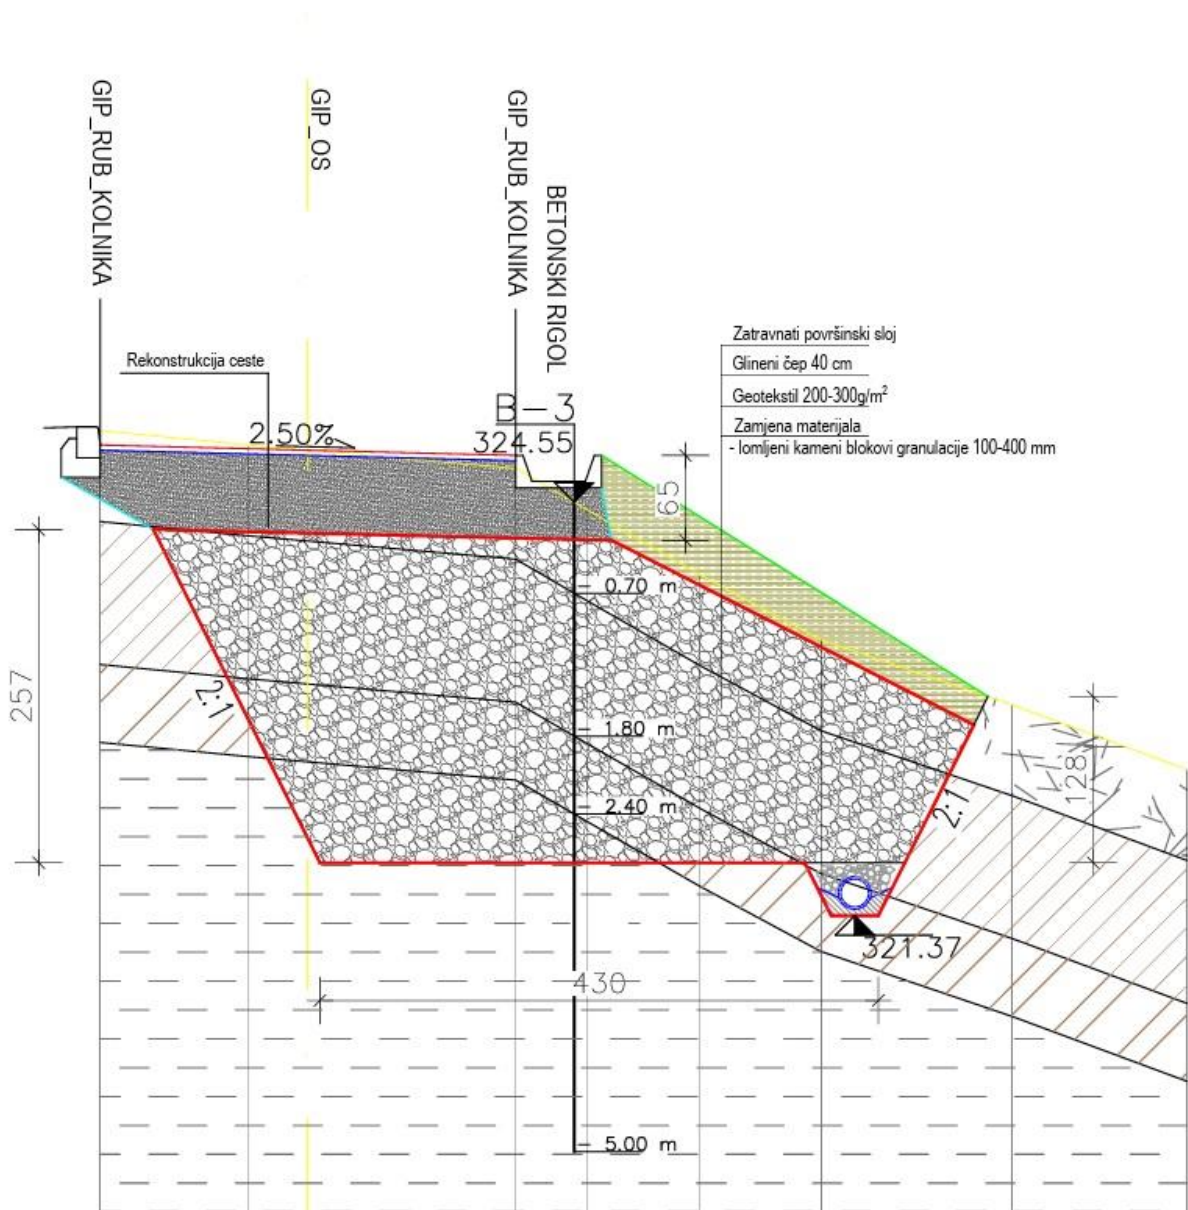
Slika.22. Poprečni presjek saniranog glazišta

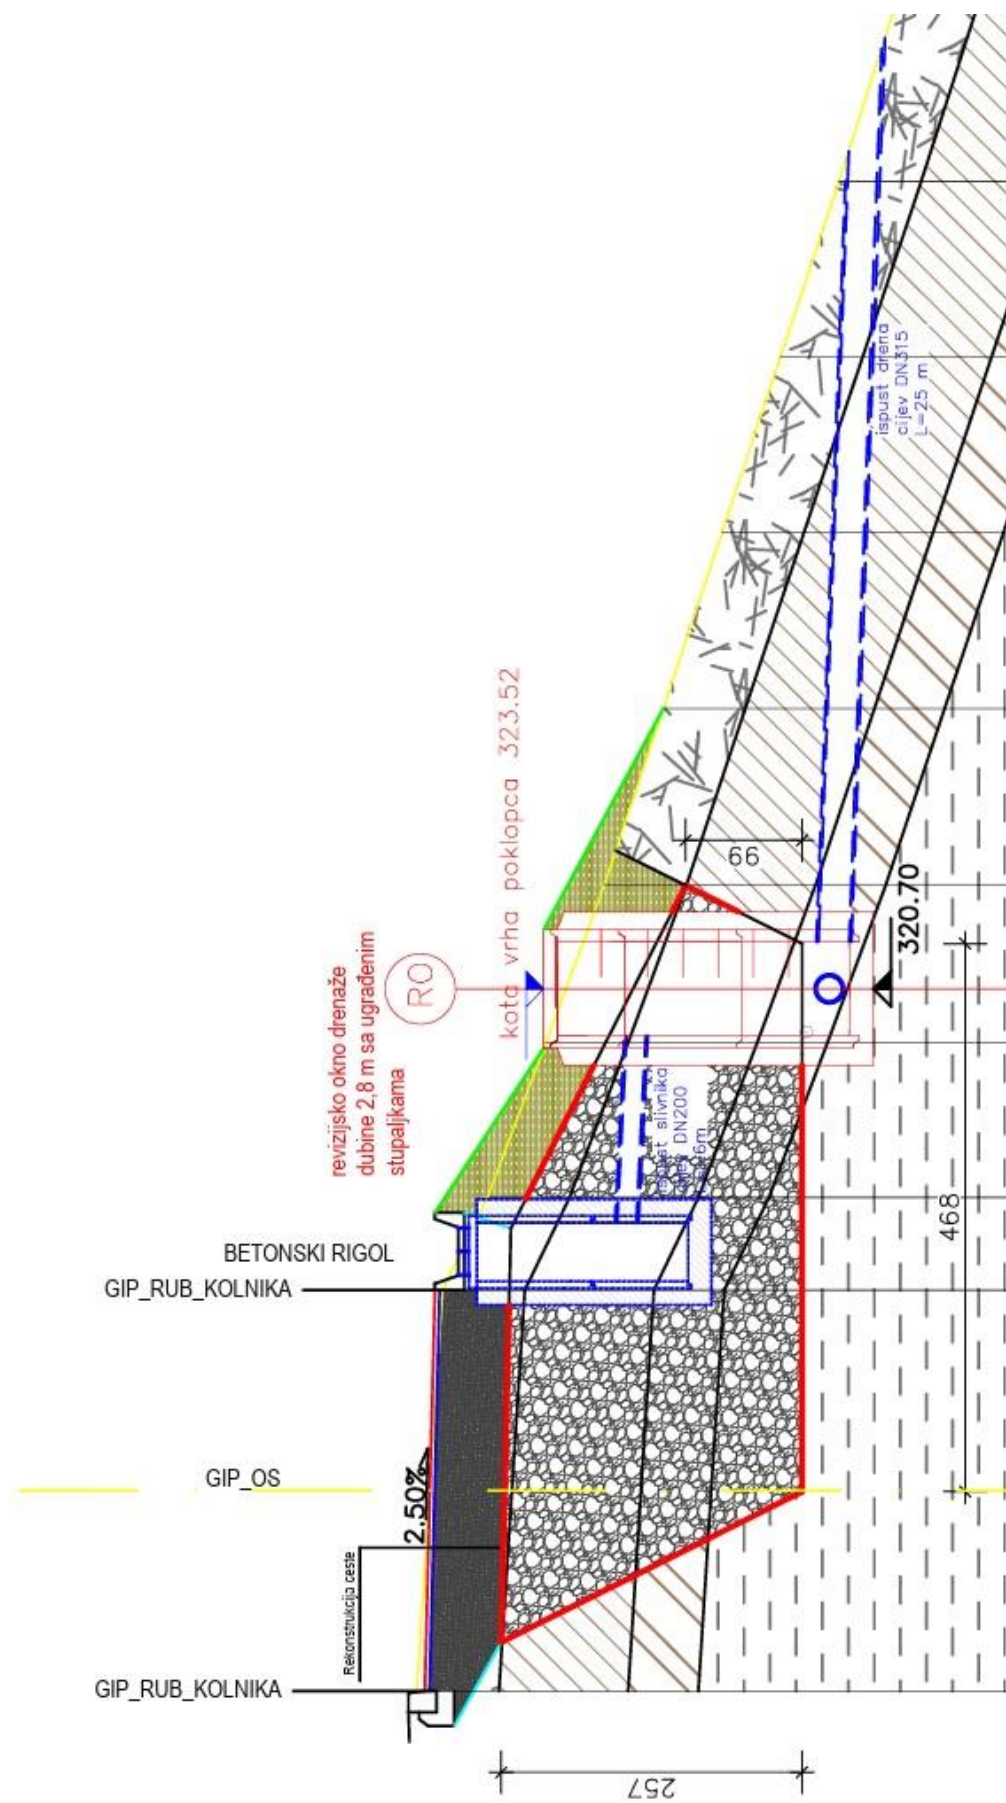
Slika.23. Poprečni presjek saniranog klizišta sa revizijskim oknom i slivnikom

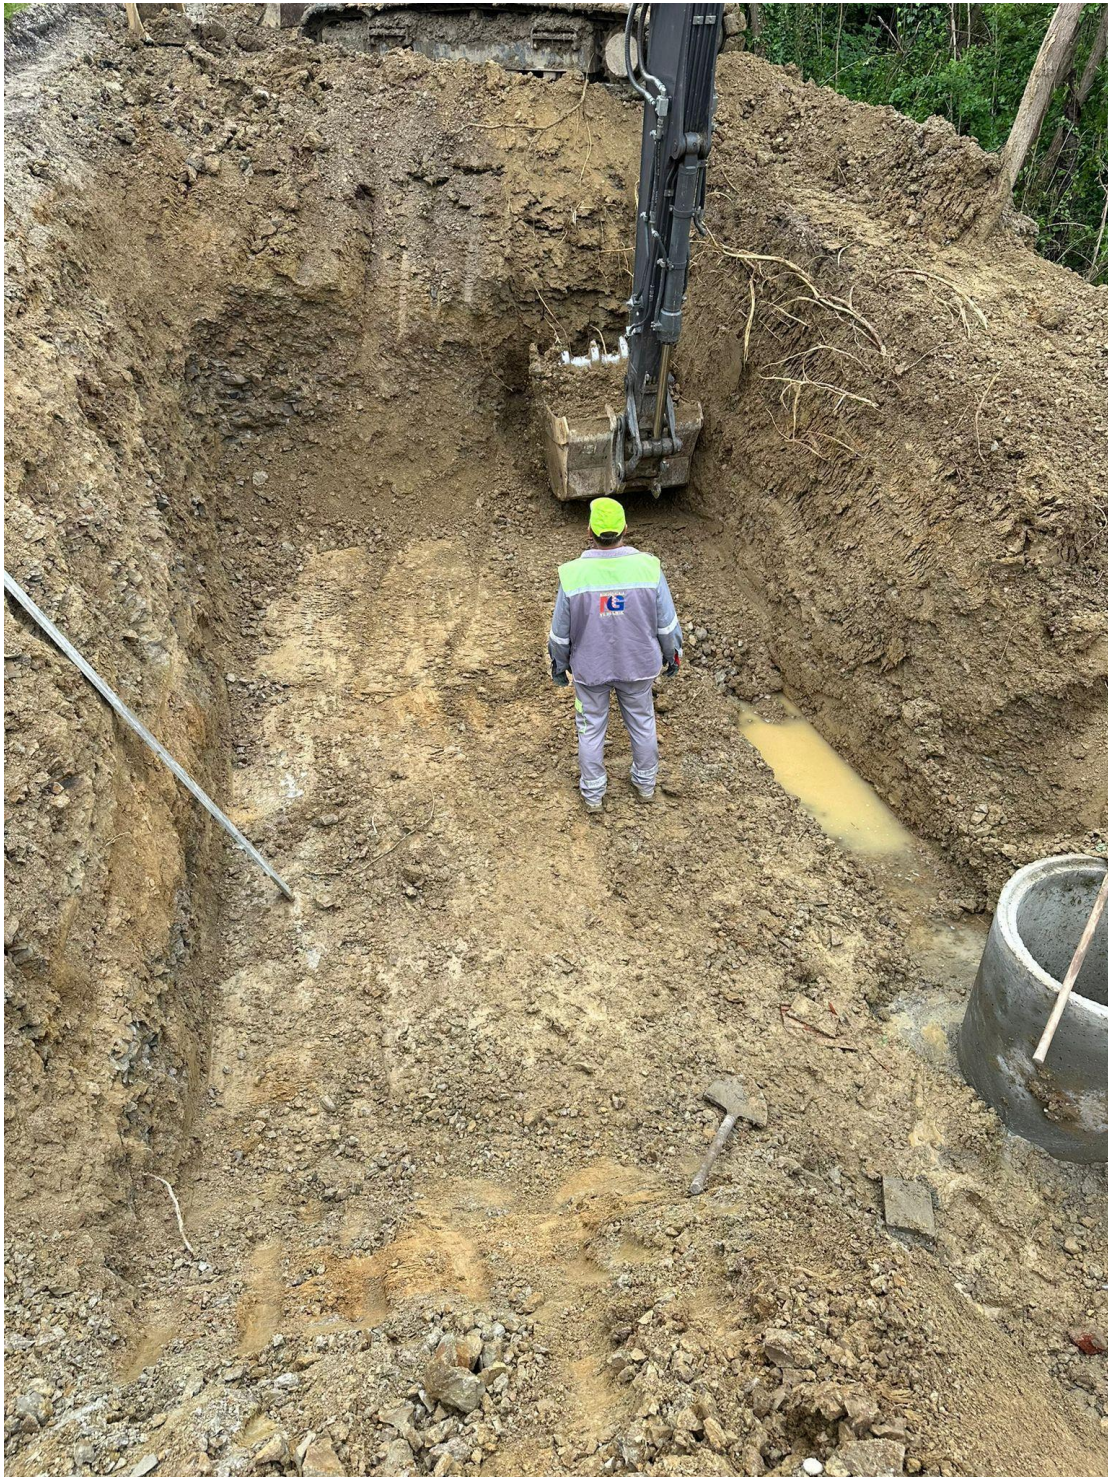
Slika.24. iskop materijala

Slika 24. prikazuje iskop zemljanog materijala koji se zamjenjivao šljunčanim materijalom i vibropločama i valjkom nabijao i valjao u etapama sve do dobivene potrebne zbijenosti. U donjem desnom uglu slike vidimo RO1 koje se postavilo prije iskopa na pripremljenu betonsku podlogu. U RO spojene je drenažna cijevi i slivnička odvodna cijev. Iz RO1 cijev koja odvodi dolaznu vodu van klizišta, sve do slapišta.

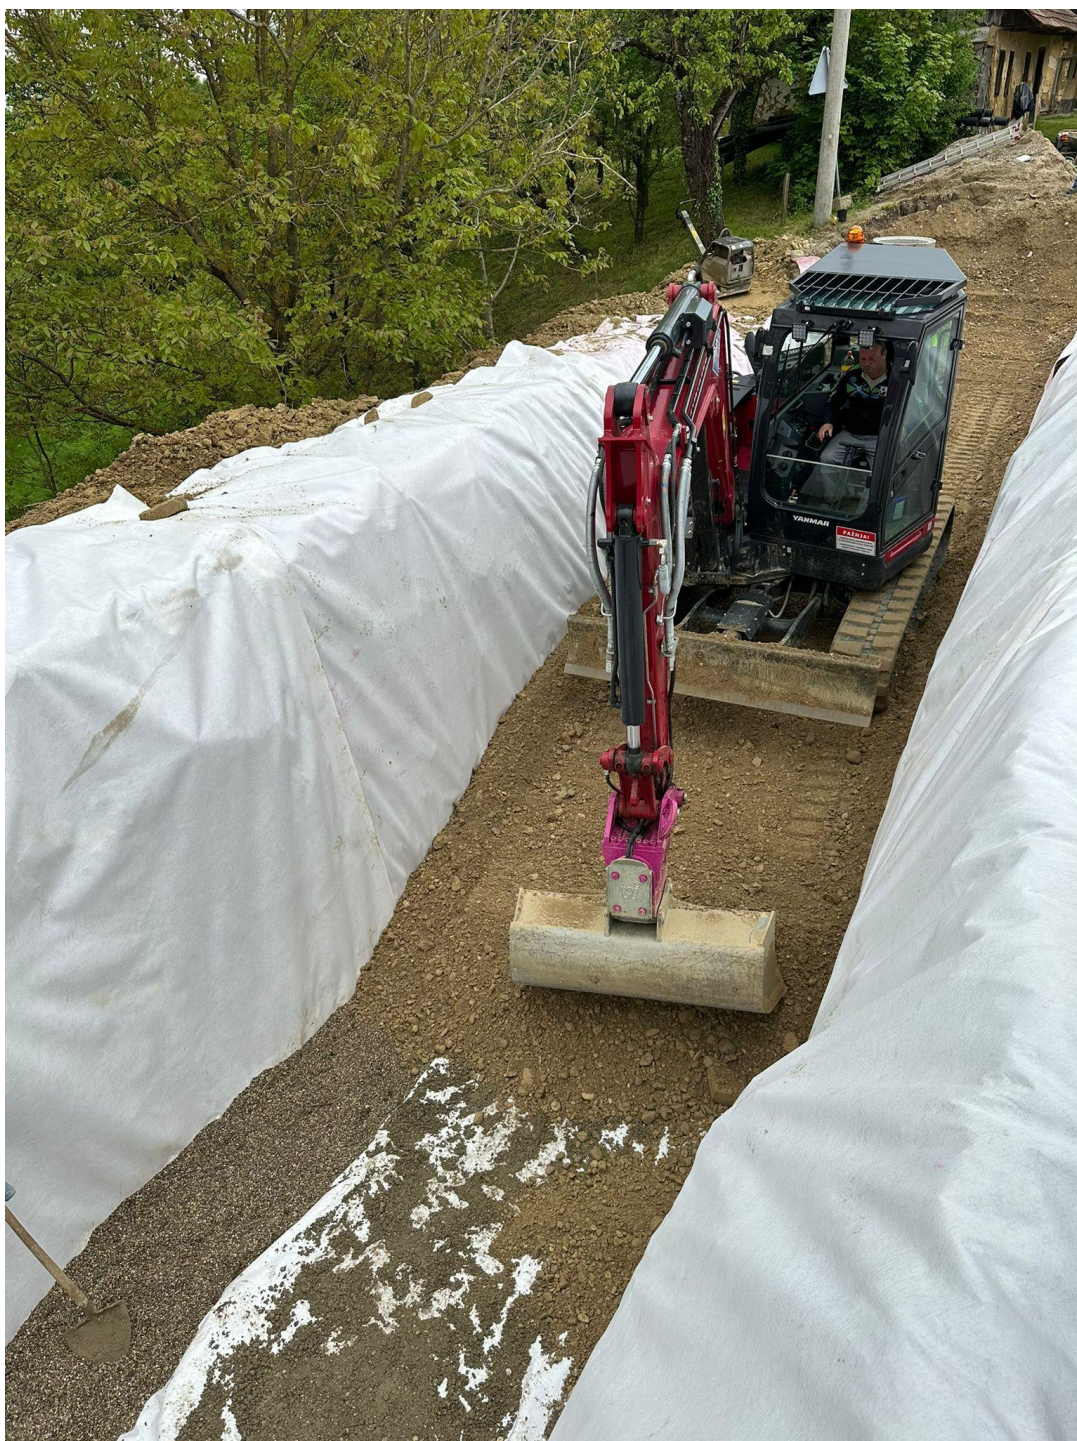
Slika.25. zamjena iskopanog materijala šljunčanim materijalom na pripremljenu podlogu obloženom geotekstilom

Na slici 25. nakon gotovog iskopa, slijedila je zamjena materijala koja se odradila na način prikazan na slici. Ugrađivao se geotekstil za sprječavanje mješanje materijala. U donjem lijevom kutu vidi se kameni materijal 4/8 granulacije, a ispod njega su postavljene drenažne cijevi koje vode u revizijsko okno.

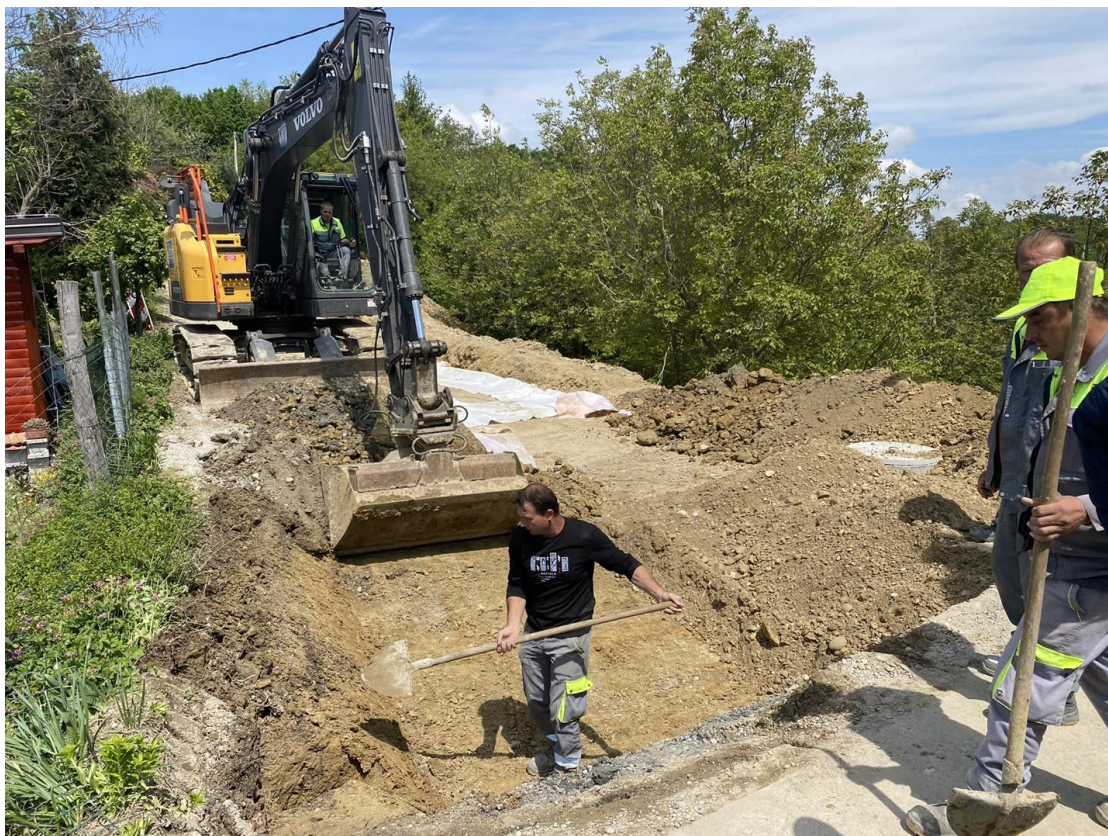
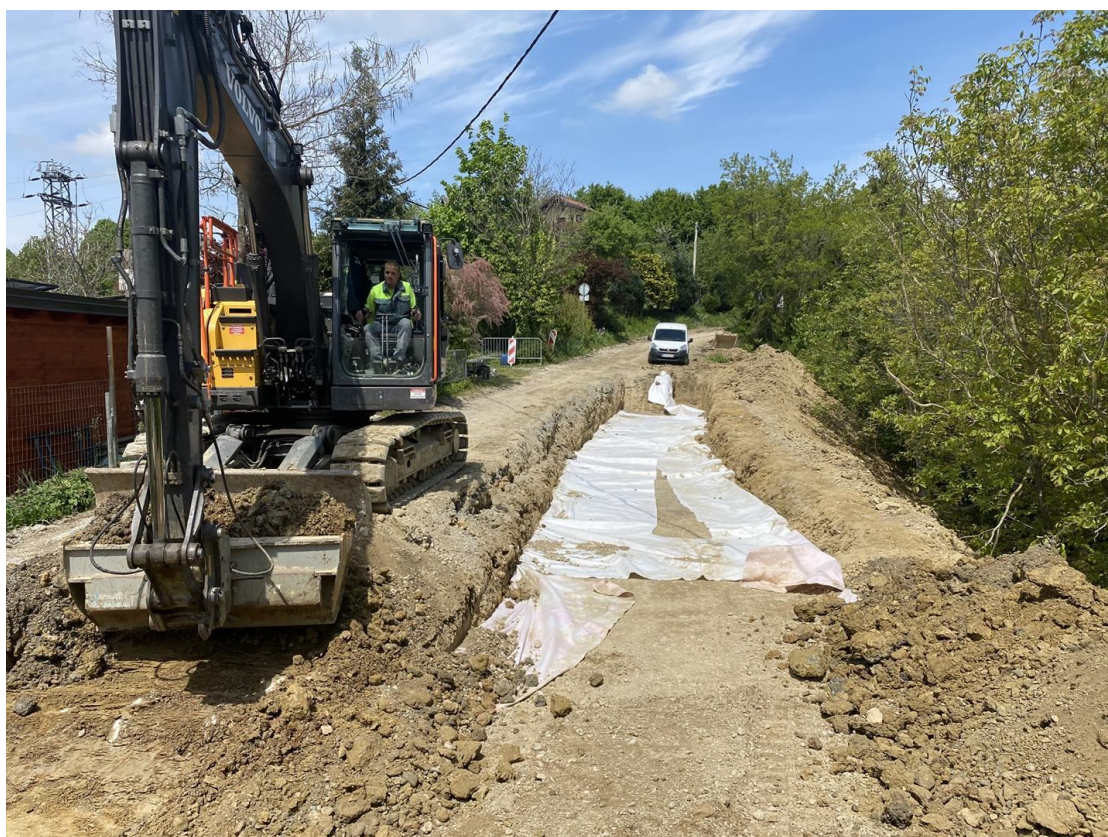
Slika.27. Ugradnja nosivog materijala u kolničku konstrukciju 1

Slika.28. Ugradnja nosivog materijala u kolničku konstrukciju 2

Slika 27. i slika 28. nam prikazuju uređenje kolničke konstrukcije u koju se ugrađivao šljunčani materijal. Prije potpunog planiranja i uređenja kolničke konstrukcije kolnika, morao se ugraditi sustav odvodnje pomoću rubnika, rigola, betonskih kanalice i slivnika koje vidimo na slici 29. koja nam također prikazuje stanje kolnika koji uz još dodatnog nabijanja i valjanja spreman za asfalt.

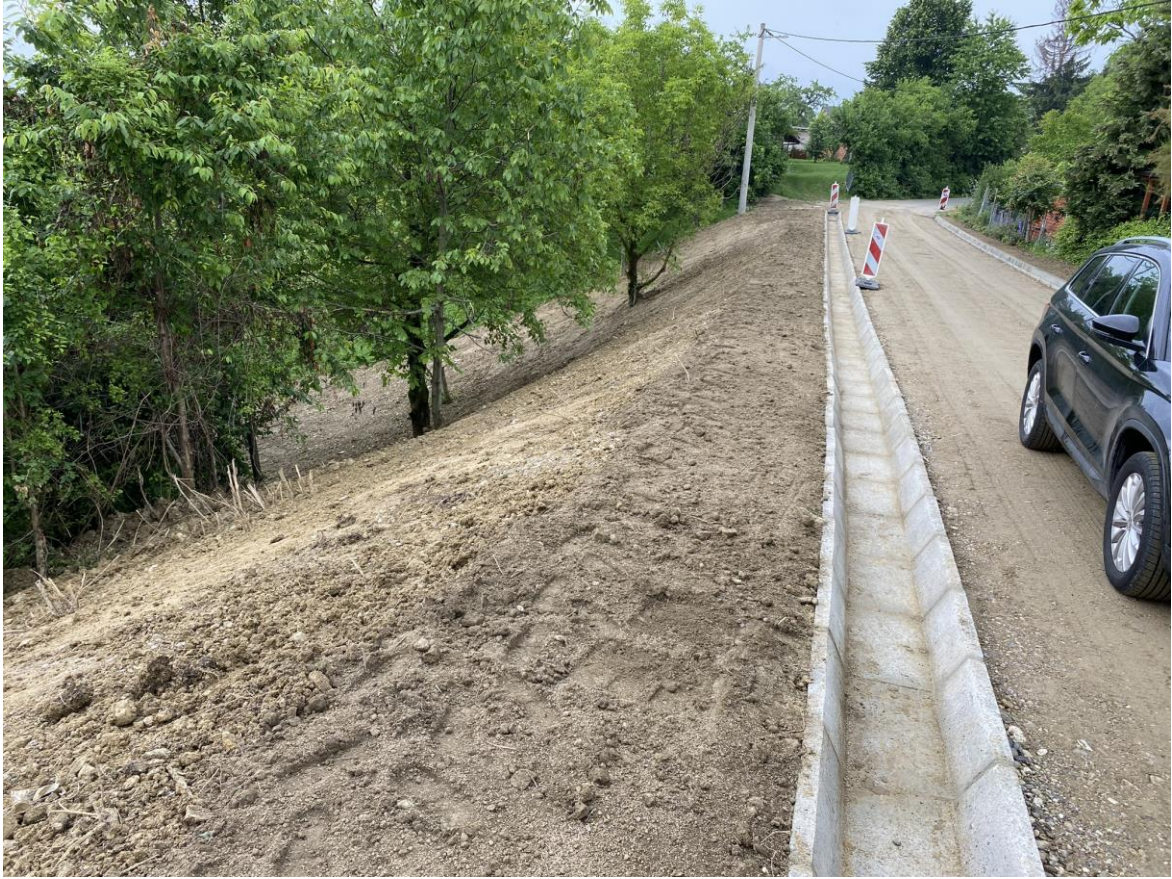
Slika.30. Uređeni pokos klizišta

Pokos klizišta morao se urediti i poplanirati zemljom na koju se morala posijati trava. Na slici 30. vidimo pokos prije izrasle trave, dok nam slika 31. i 32. prikazuju pokos potpuno uređen sa izraslom travom i gotovim završenim klizištem.

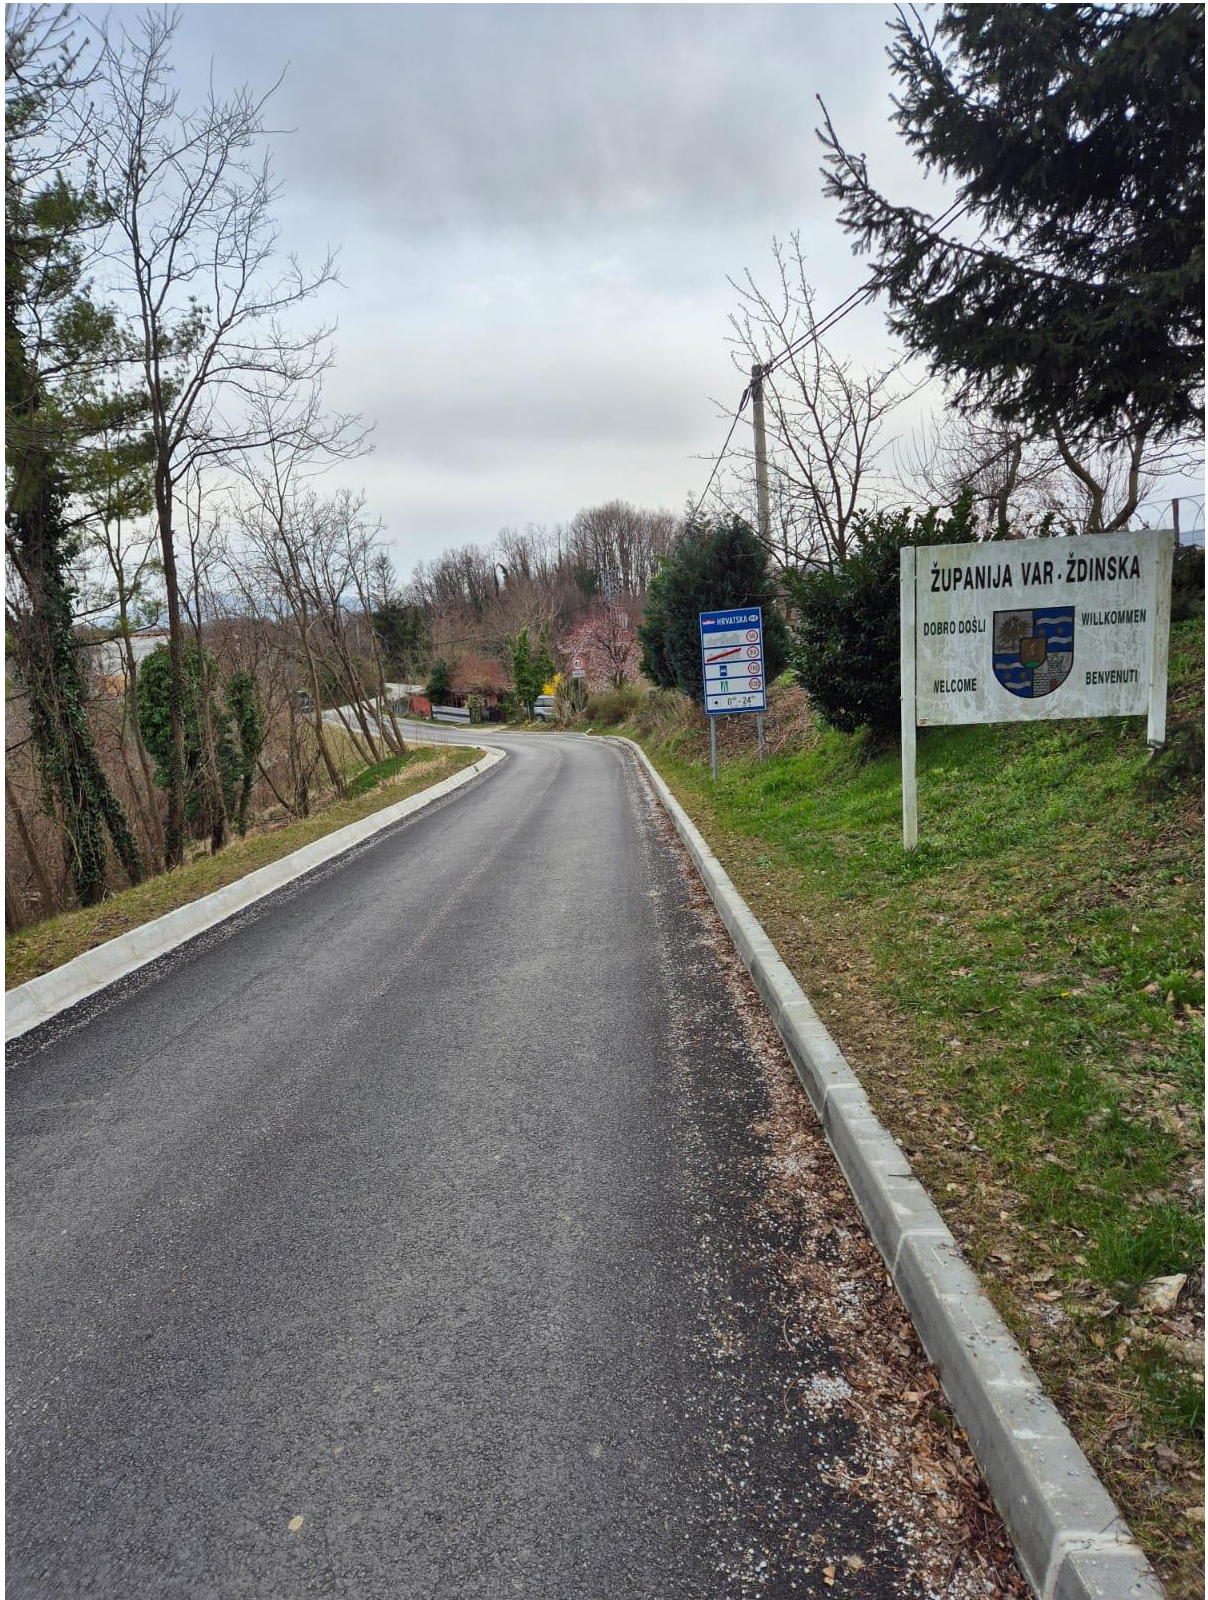
Slika.31. prikaz sadašnjeg stanja saniranog klizišta 1

Slika.32. prikaz sadašnjeg stanja saniranog klizišta 2
