**Undergraduate thesis / Završni rad**

## Sanacija klizišta na županijskoj cesti u naselju Gornja Voća

**Završni rad br. 472/GR/2024**

NASLOV RADA NA ENGL. JEZIKU Landslide rehabilitation on the county road in Gornja Voća settlement

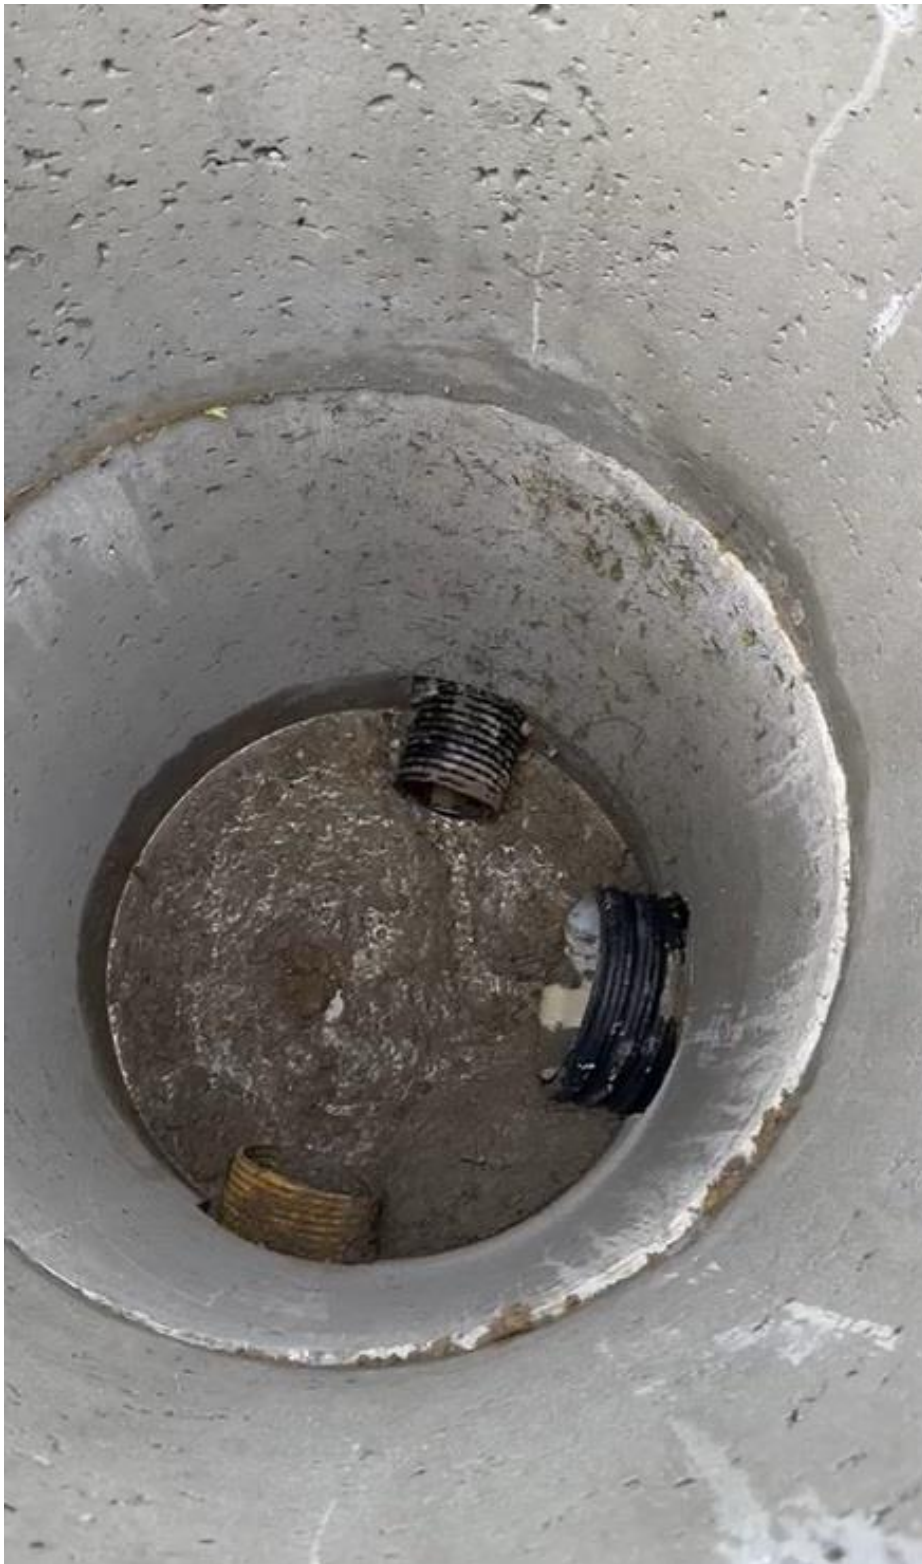
*Slika.26. Unutrašnjost reviziskog okna*

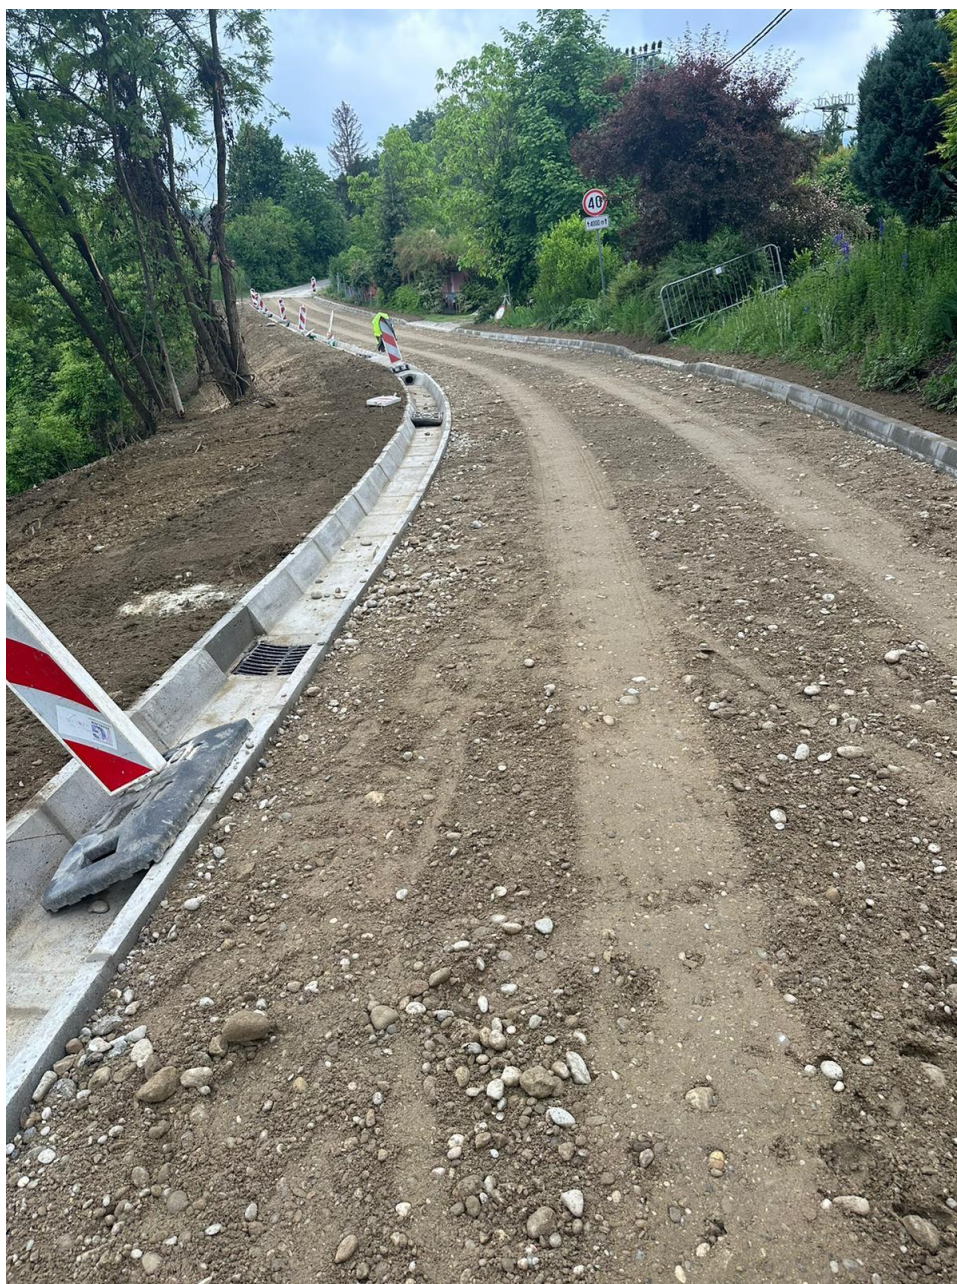
*Slika.29. stanje klizišta prije asfalta*

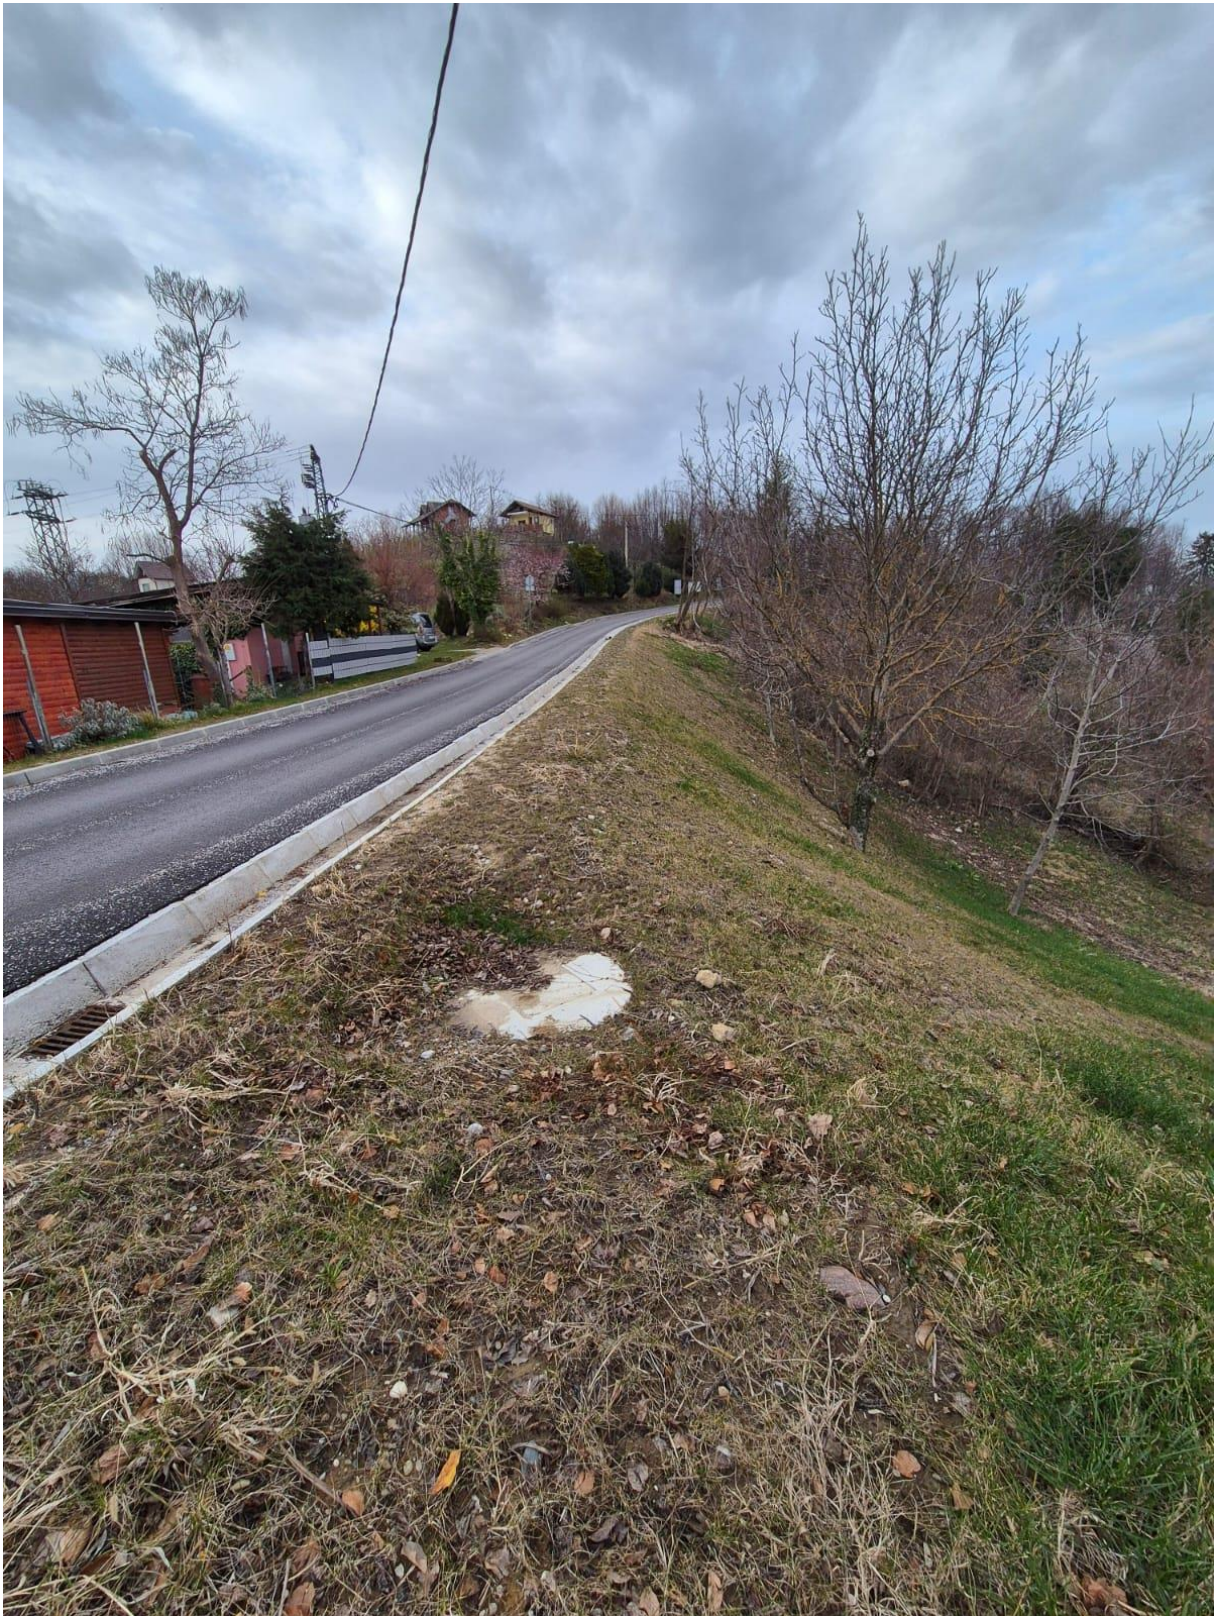
Pokos klizišta morao se urediti i poplanirati zemljom na koju se morala posijati trava. Na slici 30. vidimo pokos prije izrasle trave, dok nam slika 31. i 32. prikazuju pokos potpuno uređen sa izraslom travom i gotovim završenim klizištem.

*Slika.32. prikaz sadašnjeg stanja saniranog klizišta 2*
