Sanacija klizišta na županijskoj cesti u naselju Gornja Voća

Undergraduate thesis / Završni rad

Završni rad br. 472/GR/2024

NASLOV RADA NA ENGL. JEZIKU Landslide rehabilitation on the county road in Gornja Voća settlement

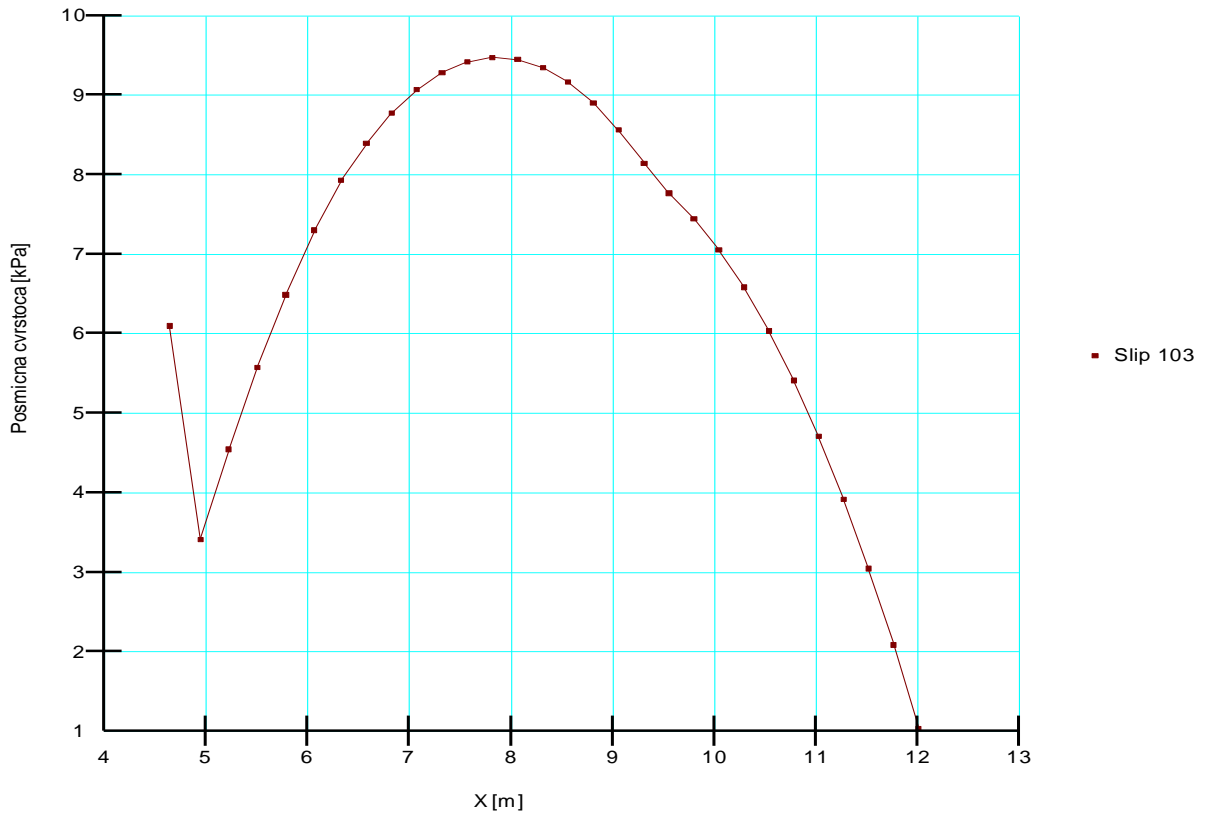
Posmična čvrstoća po kritičnoj kliznoj plohi br. 103

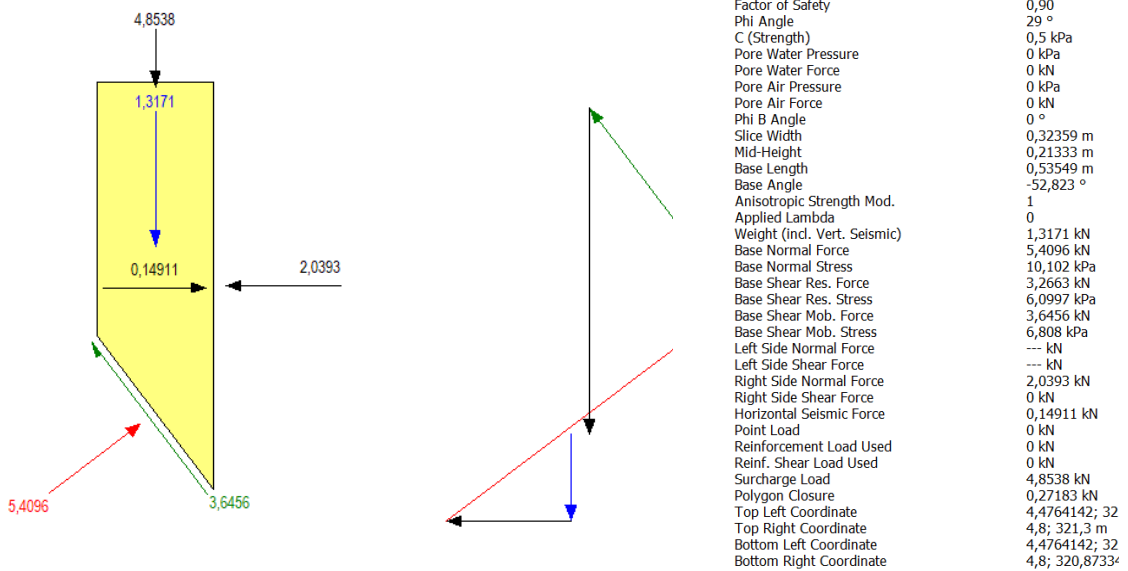
Poligon sila kritične klizne plohe 103 ($F_S = 0,90$) sa pripadajućim podacima
