**CJELOVITA OBNOVA POTRESOM OŠTEĆENE  
GRAĐEVINE JAVNE NAMJENE U SISKU UZ  
USPOREDNI PRORAČUN NOSIVOSTI I  
UPORABIVOSTI**

Mihael Namjesnik

Varaždin, lipanj 2024.

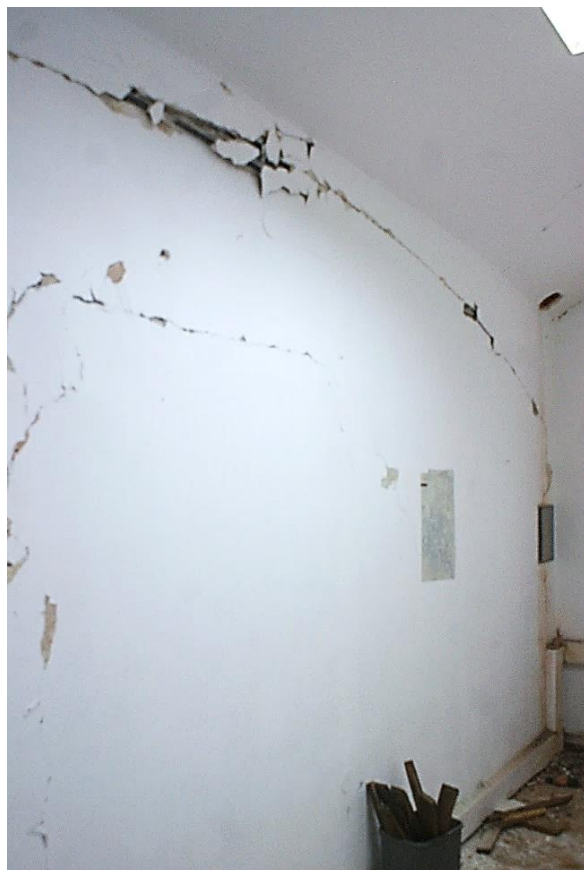
*Slika 5.3 Prostorija 7. Horizontalna pukotina na zidu*

Etaža prizemlja nema konstruktivnog oštećenja i ima blaga oštećenja nekonstruktivnih elemenata. Oštećenja koja se javljaju na razini prizemlja su pukotine na pregradnim zidovima, pukotine na nadvoju i luku.

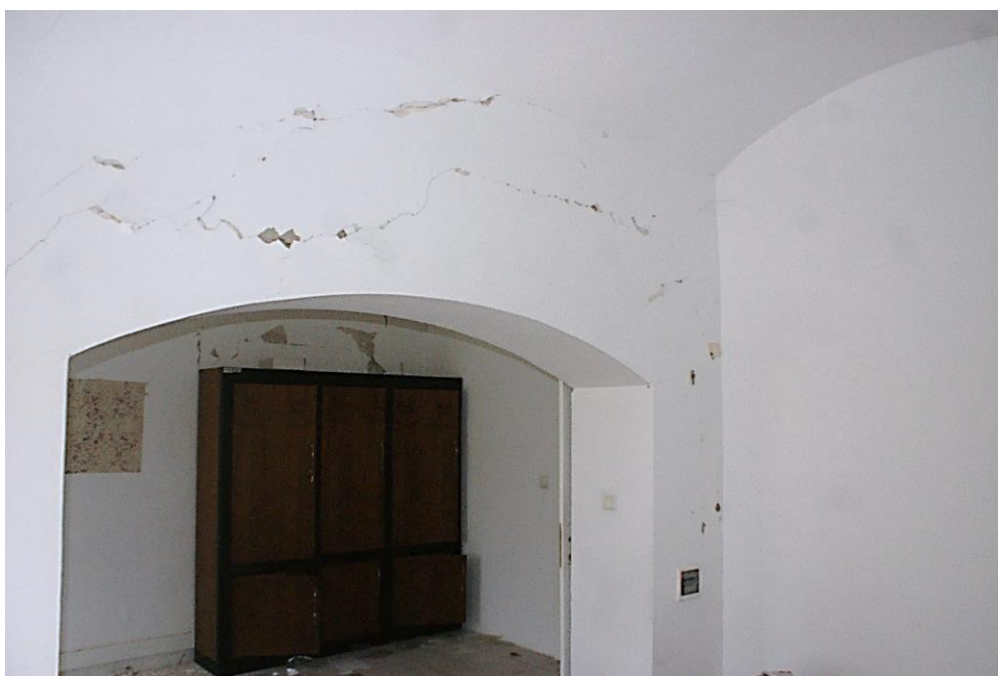
*Slika 5.4 Prostorija 13. Horizontalne i kose pukotine u nadvoju*

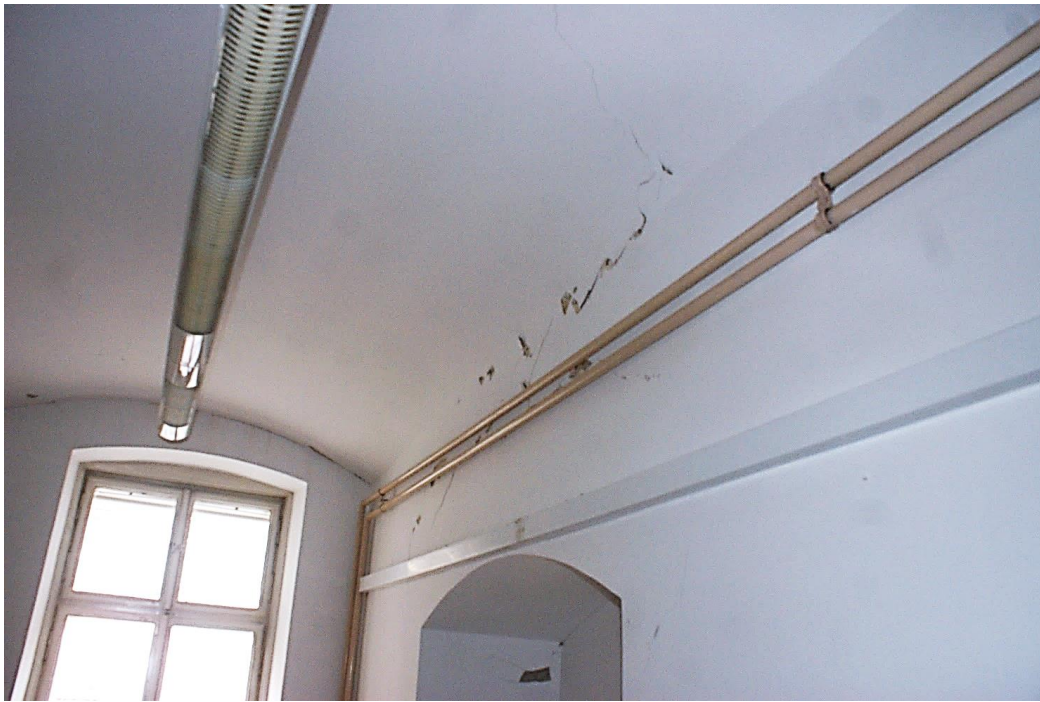
*Slika 5.5 Prostorija 16. Kose pukotine u nadvoju*

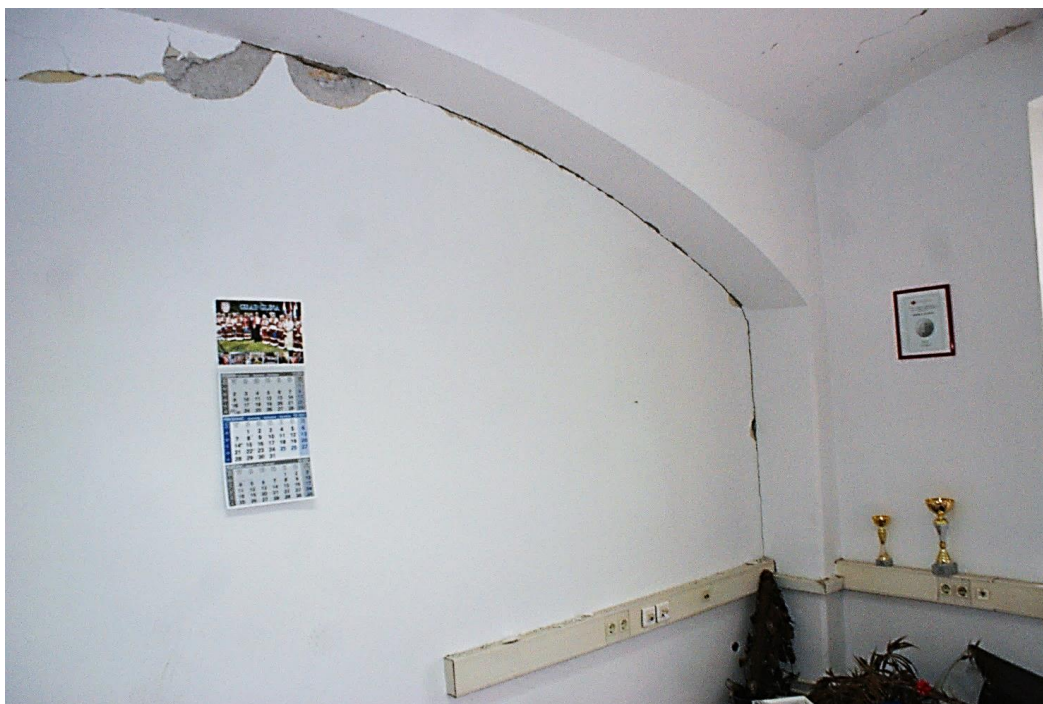
*Slika 5.6 Prostorija 19. Pukotina na spoju pregradnog zida i luka*

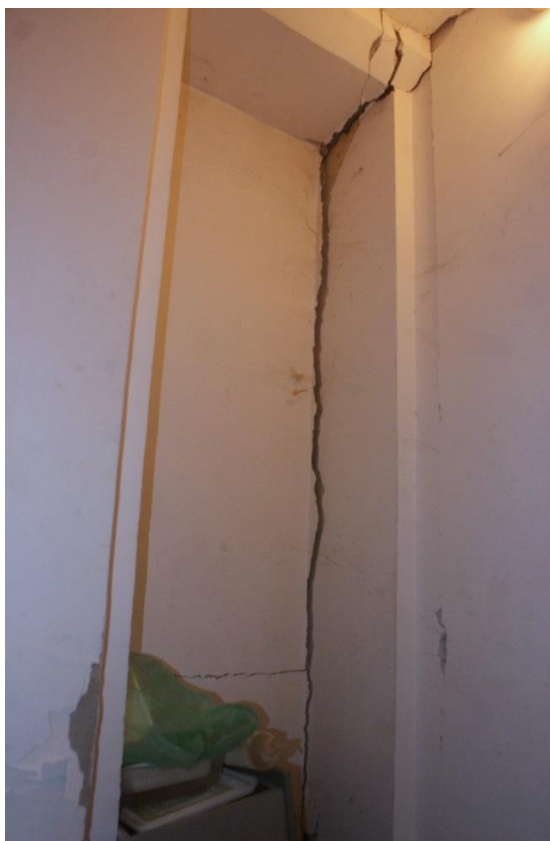
*Slika 5.7 Prostorija 24. Pukotina na spoju dva nosiva zida*

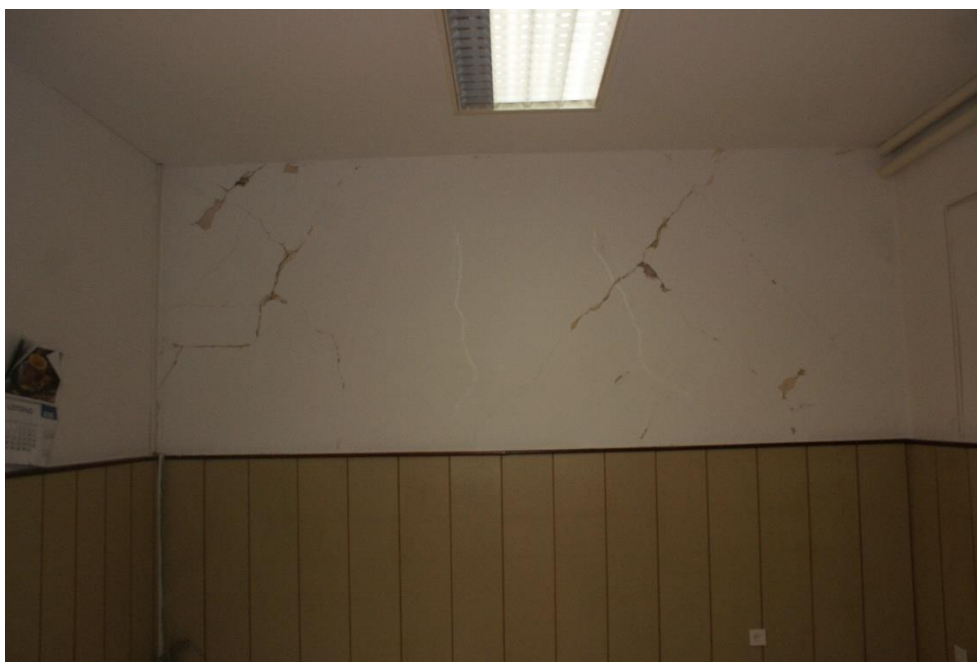
*Slika 5.8 Prostorija 26. Pukotina na pregradnim zidovima*

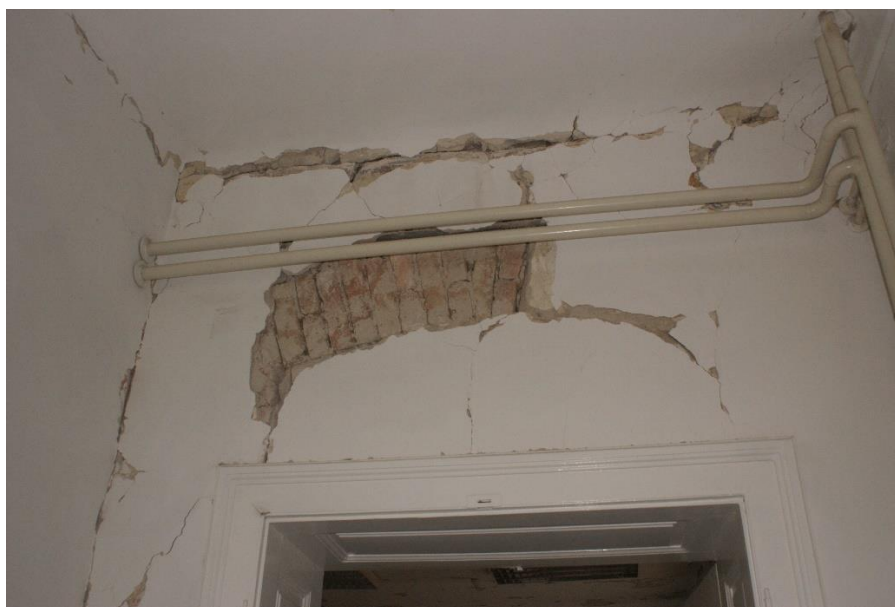
*Slika 5.9 Prostorija 1. Pukotine na nadvoja*

Etaža prvog kata ima rasprostranjena blaga do umjerena oštećenja konstruktivnih elemenata i umjerene do teška oštećenja nekonstruktivnih elemenata. Oštećenja koja se javljaju na razini prvog kata su pukotine na pregradnim zidovima, pukotine na nadvoju, horizontalne pukotine na spoju zida i međukatne konstrukcije te pukotine na zabatnim zidovima.

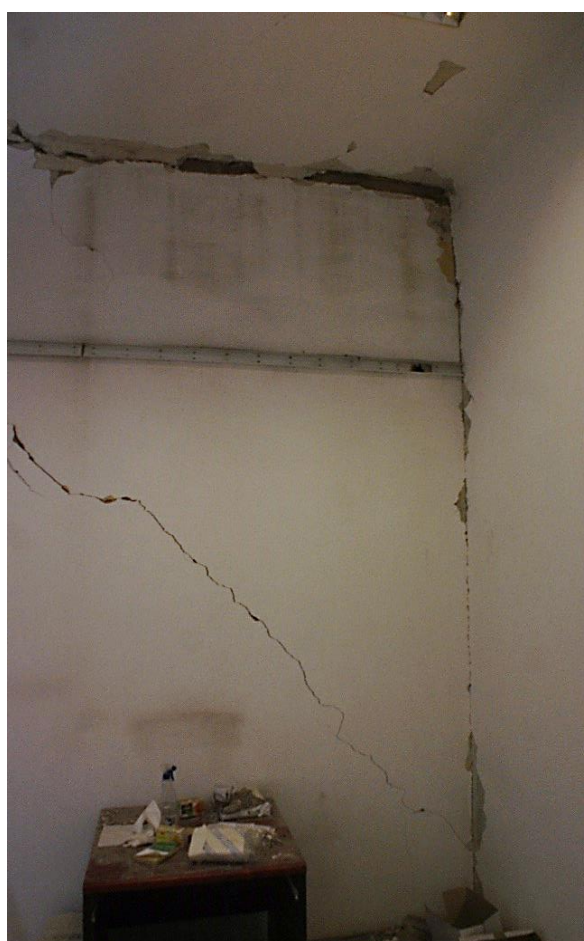
*Slika 5.10 Prostorija 2. Dijagonalna pukotina zida*

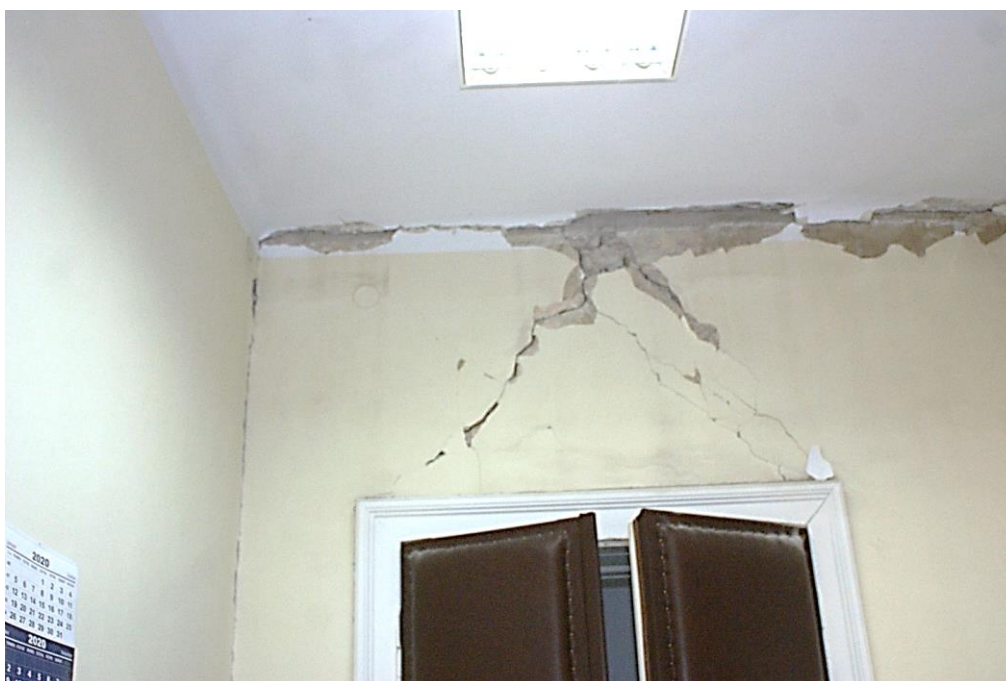
*Slika 5.11 Prostorija 3. Oštećenje nadvoja*

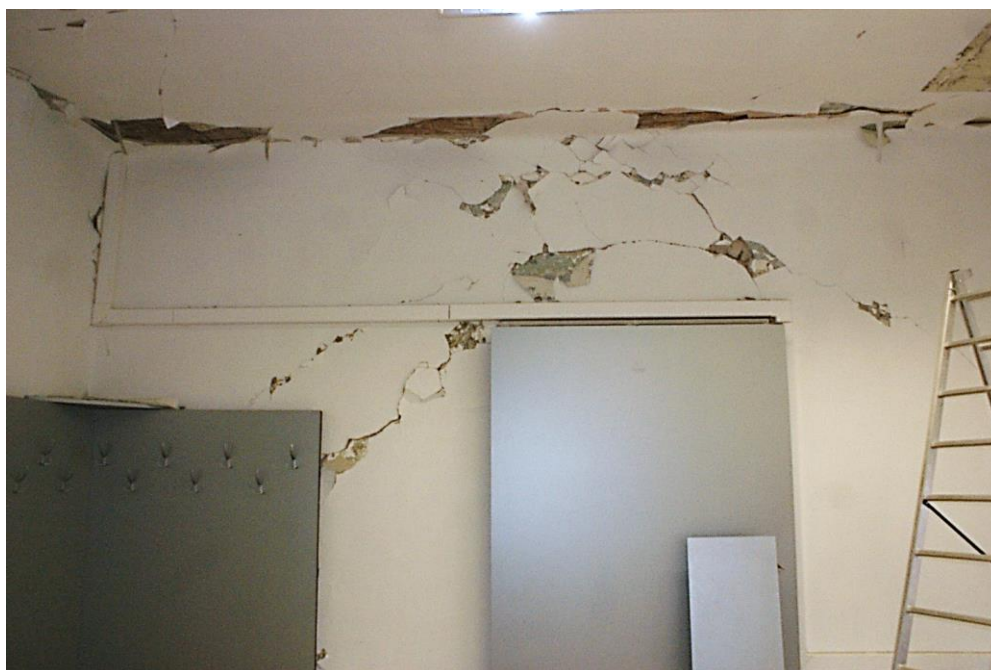
*Slika 5.12 Prostorija 7. Dijagonalne pukotine iznad nadvoja*

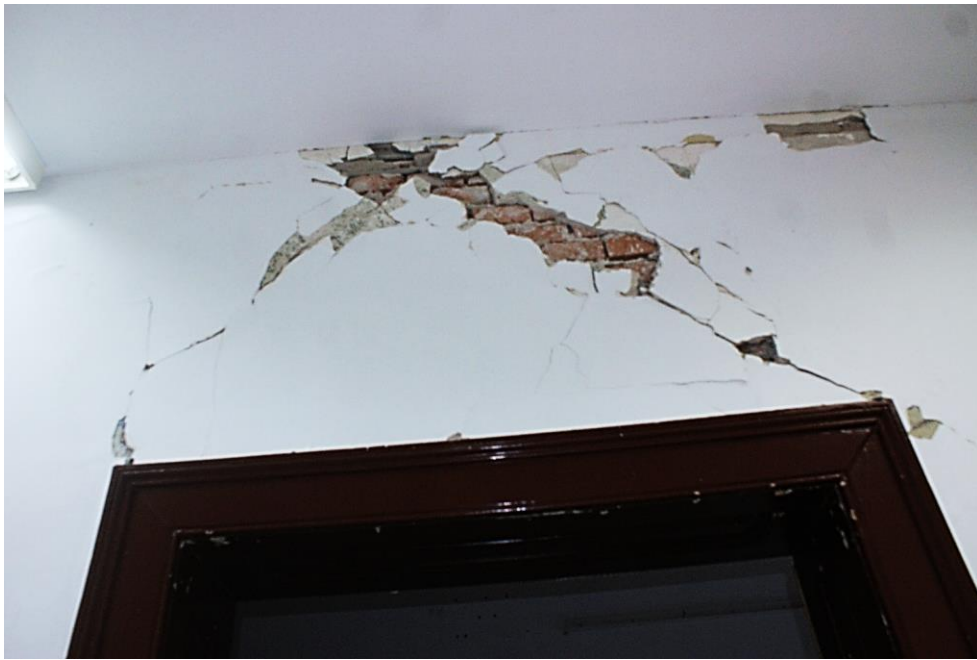
*Slika 5.13 Prostorija 15. Oštećenje nadvoja*

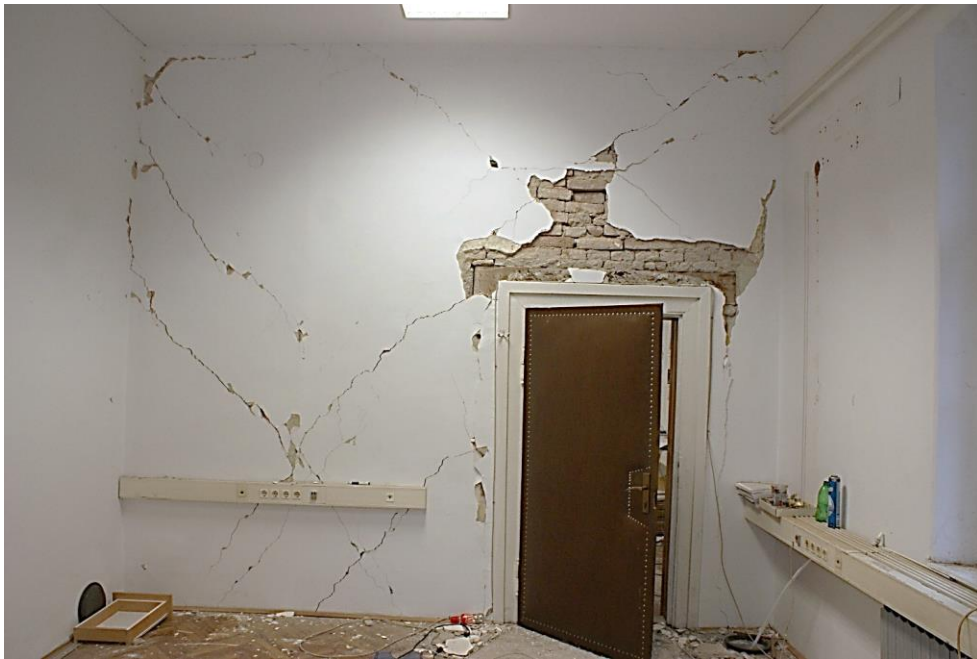
*Slika 5.14 Prostorija 25. Rasprostranjene dijagonalne pukotine zida*

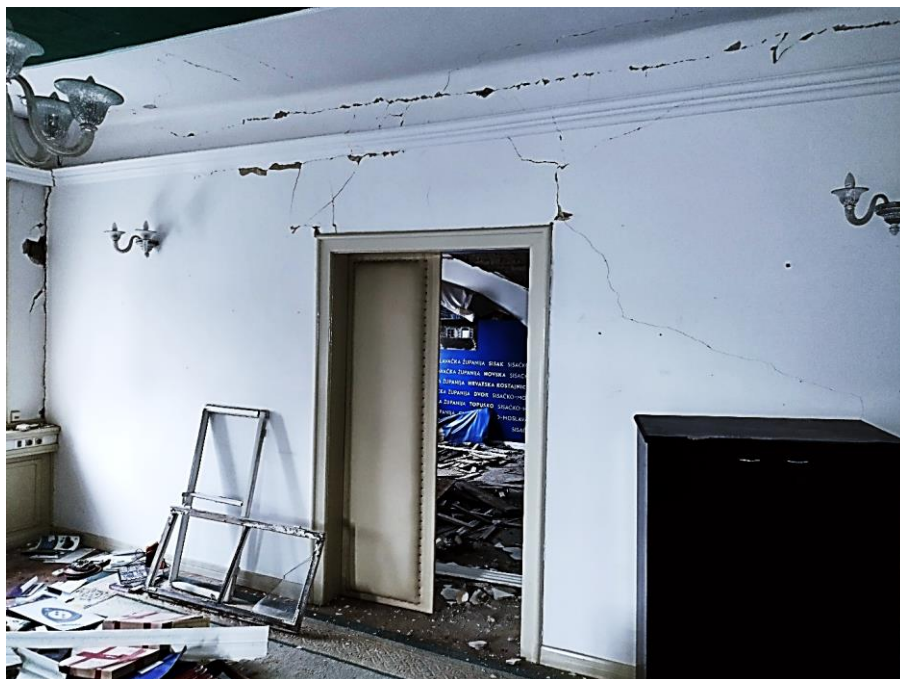
*Slika 5.15 Prostorija 2. Dijagonalne pukotina na pregradnom zidu*

Etaža drugog kata ima teška oštećenja nosivih elemenata i teška do vrlo teška oštećenja pregradnih zidova. U teško oštećenje 2. kata spada urušeni dio zabatnog zida i nadozida u razini potkrovlja, dijagonalne pukotine na nosivom zidu stubišta te pukotina na spoju zabatnih zidova.

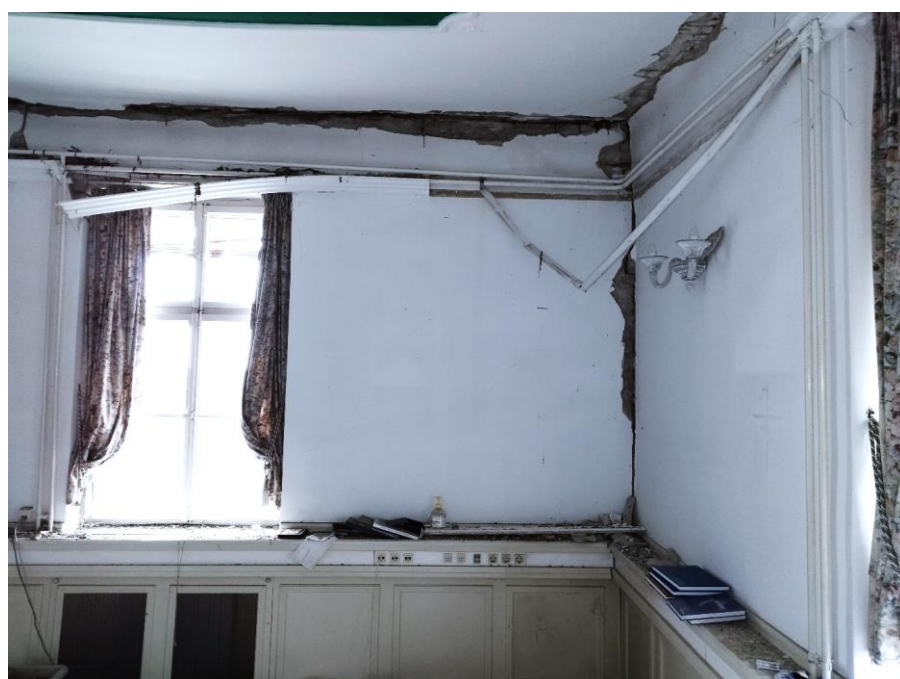
*Slika 5.16 Prostorija 4 pukotina na mjestu spoja 2 zida i međukatne konstrukcije*

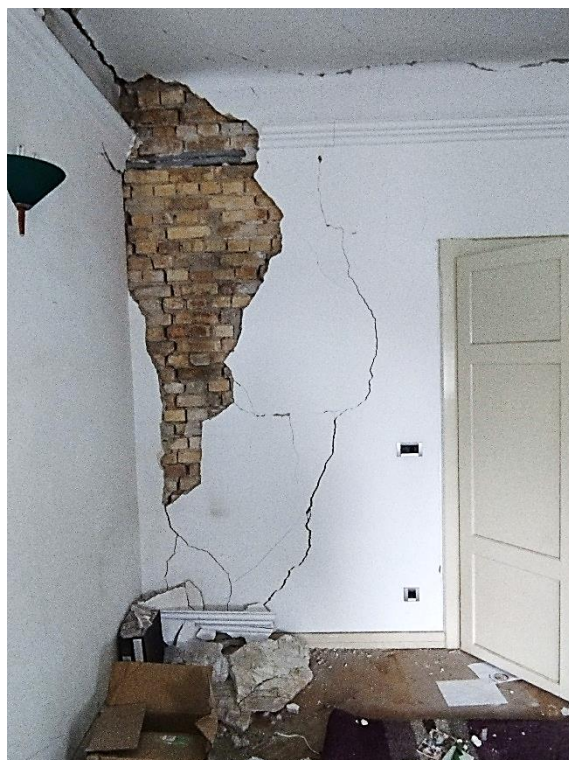
*Slika 5.18 Prostorija 5.2. Dijagonalne i vertikalne pukotine na nosivom zidu*

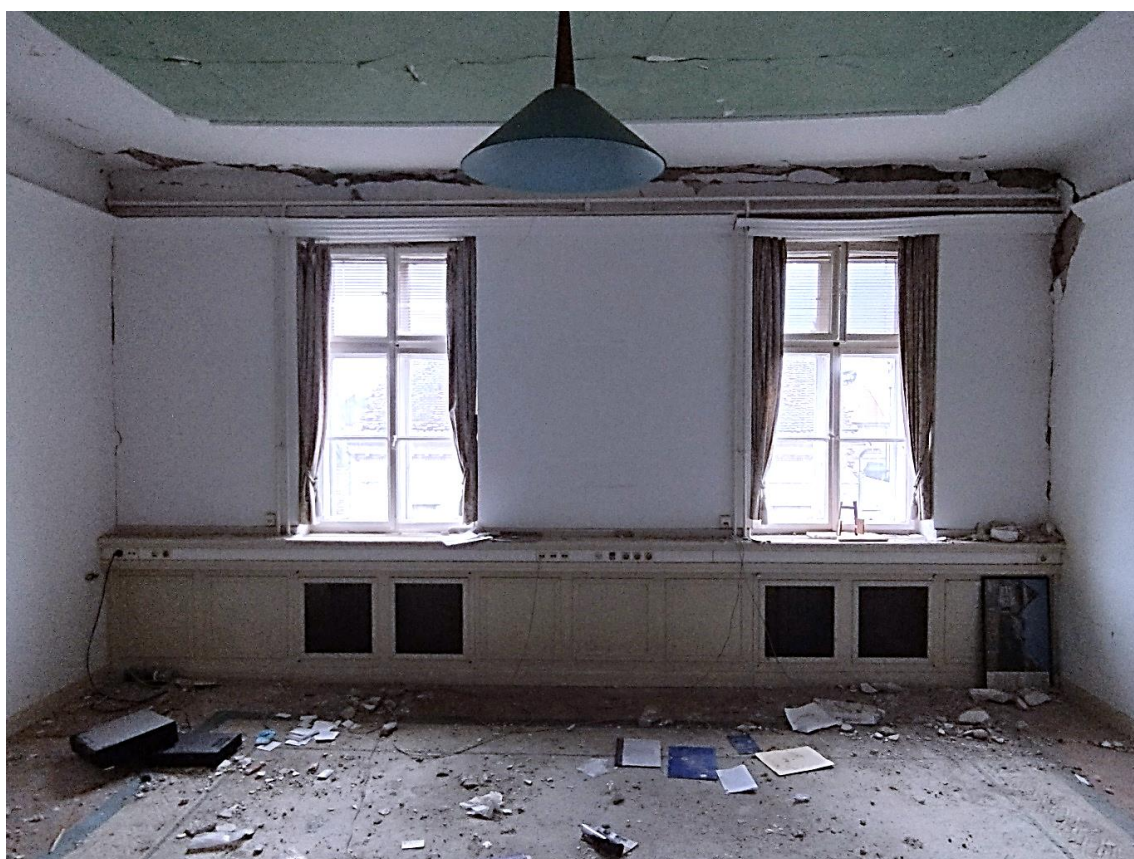
*Slika 5.19 Prostorija 7. Pukotina na mjestu spojeva 2 zida i međukatne konstrukcije*

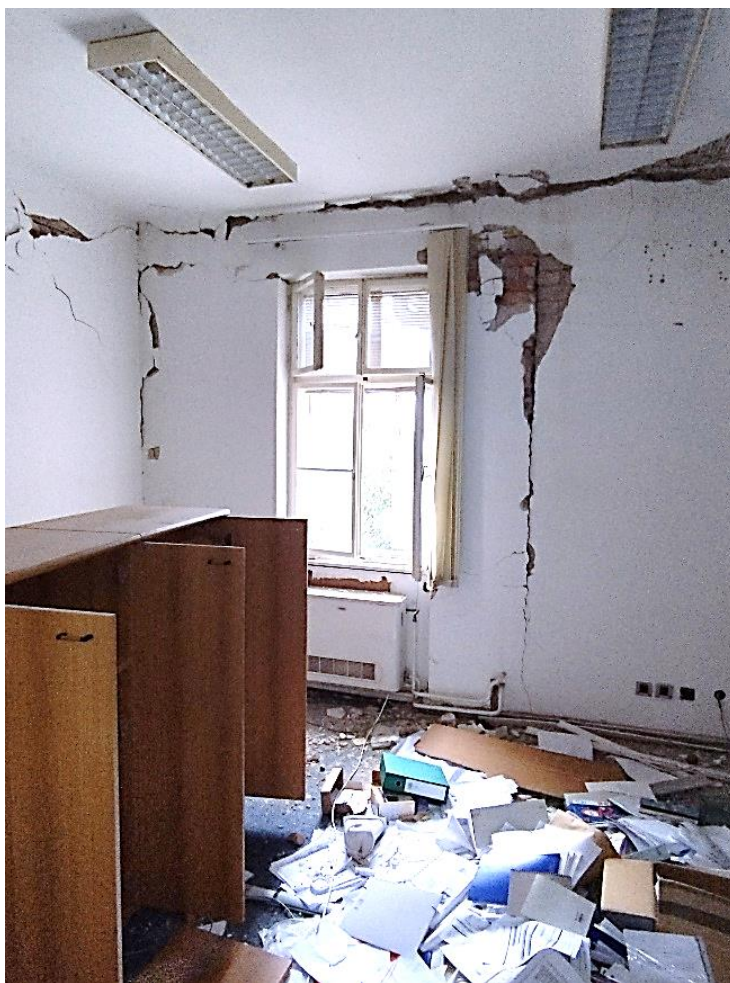
*Slika 5.20 Prostorija 16. pukotina na mjestu spojeva 2 zida i međukatne konstrukcije*

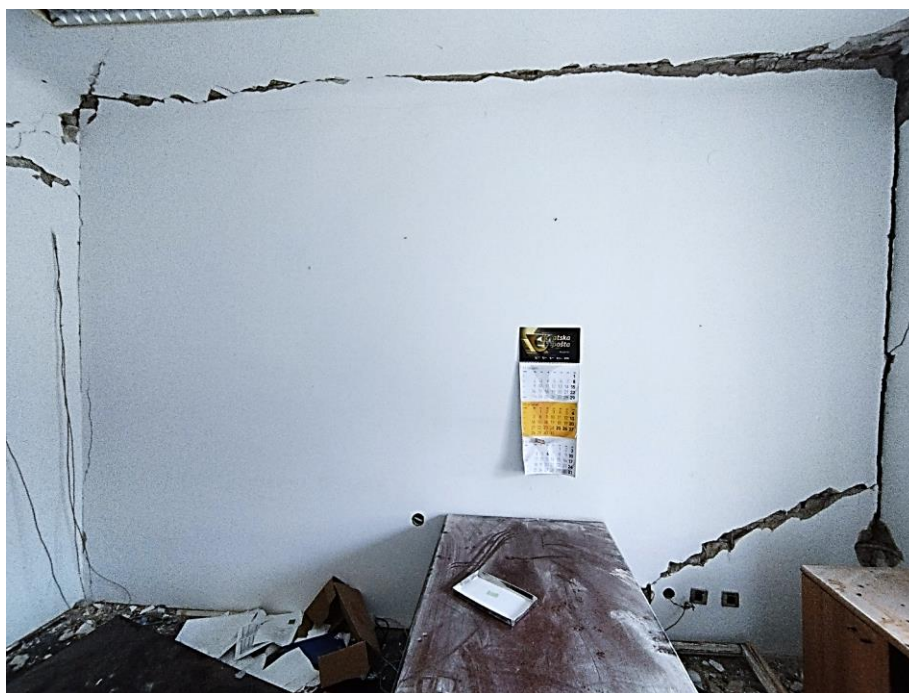
*Slika 5.21 Prostorija 17. Pukotina na mjestu spojeva 2 zida i međukatne konstrukcije*

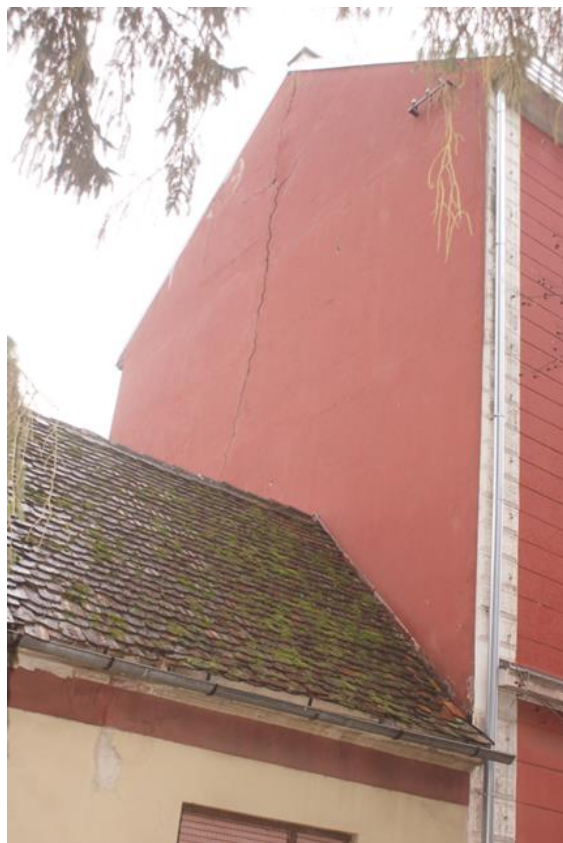
*Slika 5.22 Dugačka dijagonalna pukotina*

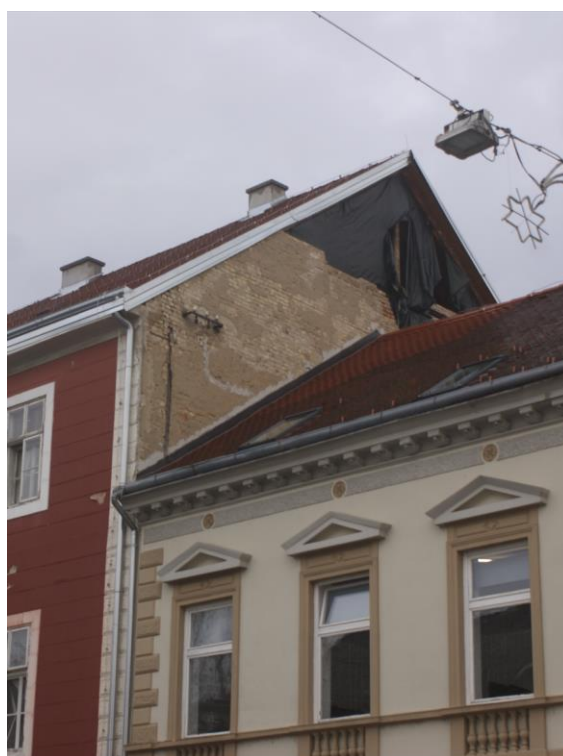
*Slika 5.23 Urušeni dio zabatnoga zida*
