Cjelovita obnova potresom oštećene građevine javne namjene u Sisku uz usporedni proračun nosivosti i uporabivosti

Master's thesis / Diplomski rad

Tema ovog diplomskog rada je cjelovita obnova zgrade javne namjene u Sisku, čija je konstrukcija oštećena prilikom potresa koji su se dogodili dana 28. i 29. prosinca 2020. Hitnim pregledom, uporabljivost predmetne građevine prema razini oštećenjima (UHS) je N2 – Neuporabljivo – zbog oštećenja.

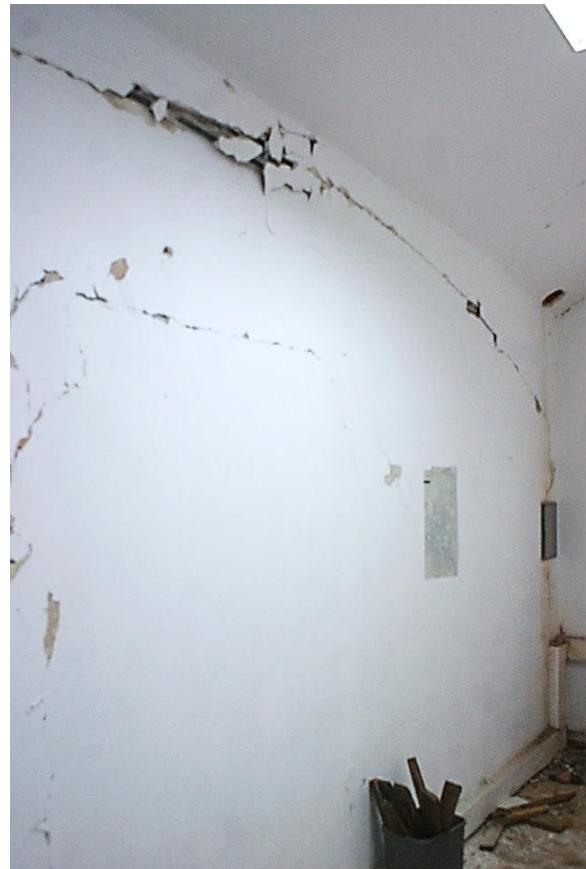
Slika 5.3 Prostorija 7. Horizontalna pukotina na zidu

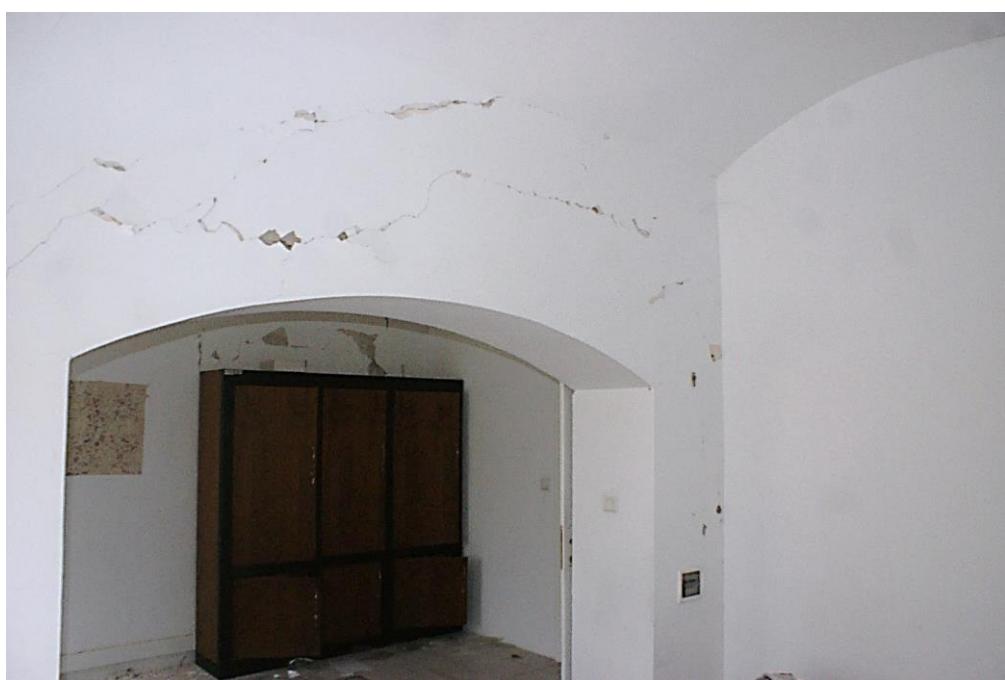
Slika 5.4 Prostorija 13. Horizontalne i kose pukotine u nadvoju

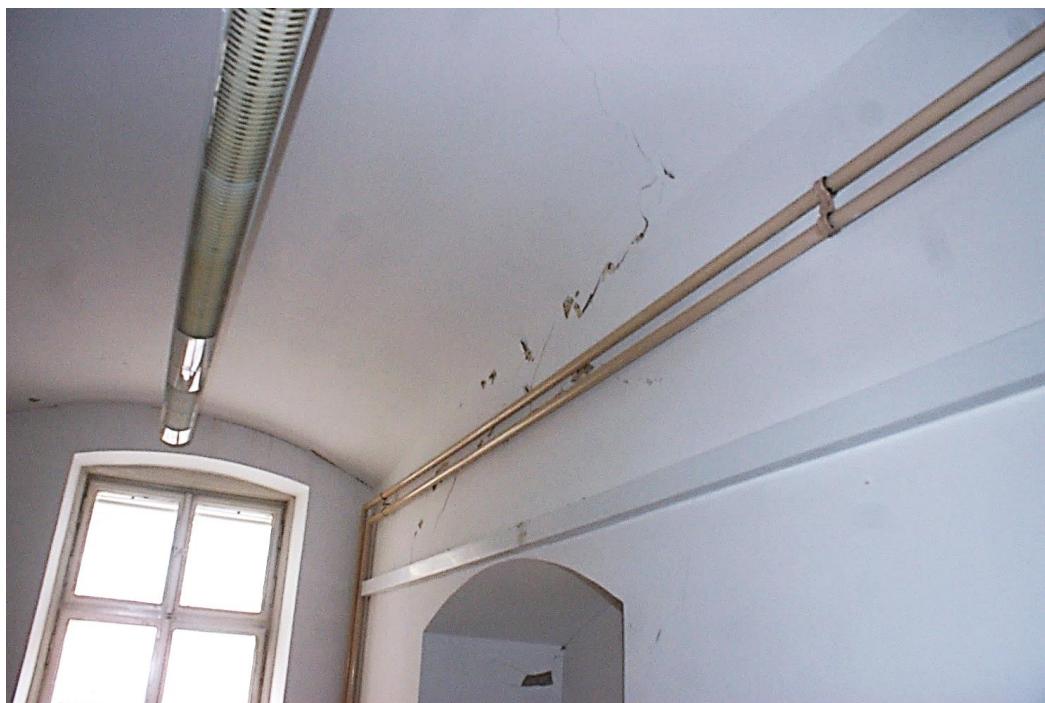
Slika 5.5 Prostorija 16. Kose pukotine u nadvoju

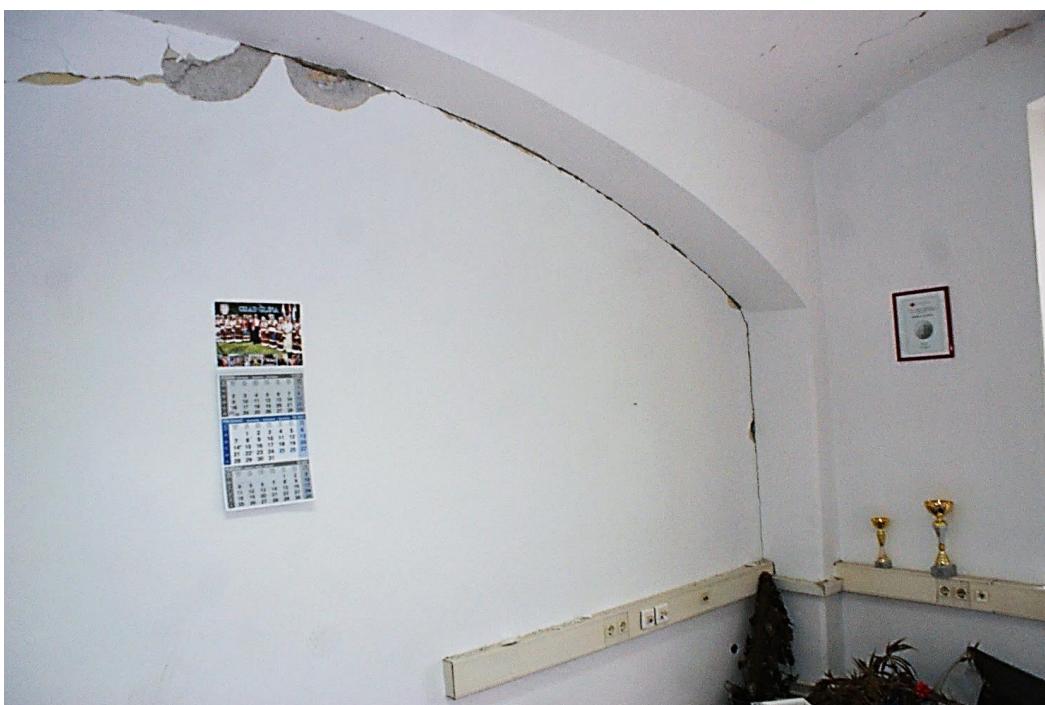
Slika 5.6 Prostorija 19. Pukotina na spoju pregradnog zida i luka

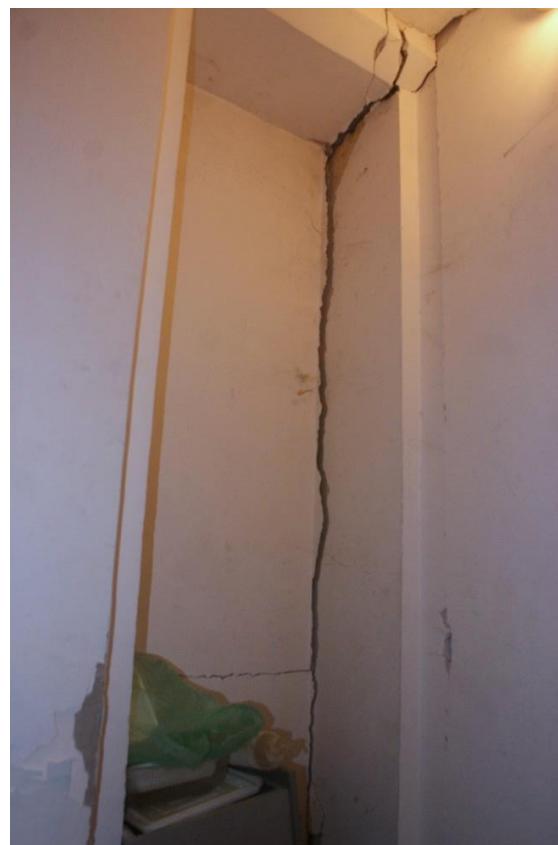
Slika 5.7 Prostorija 24. Pukotina na spoju dva nosiva zida

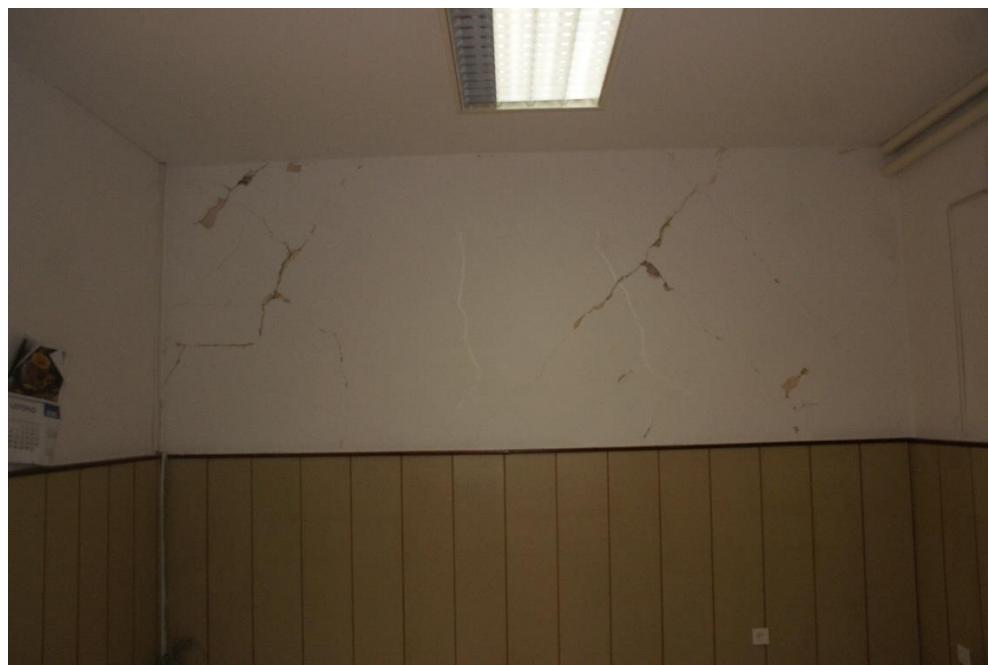
Slika 5.8 Prostorija 26. Pukotina na pregradnim zidovima

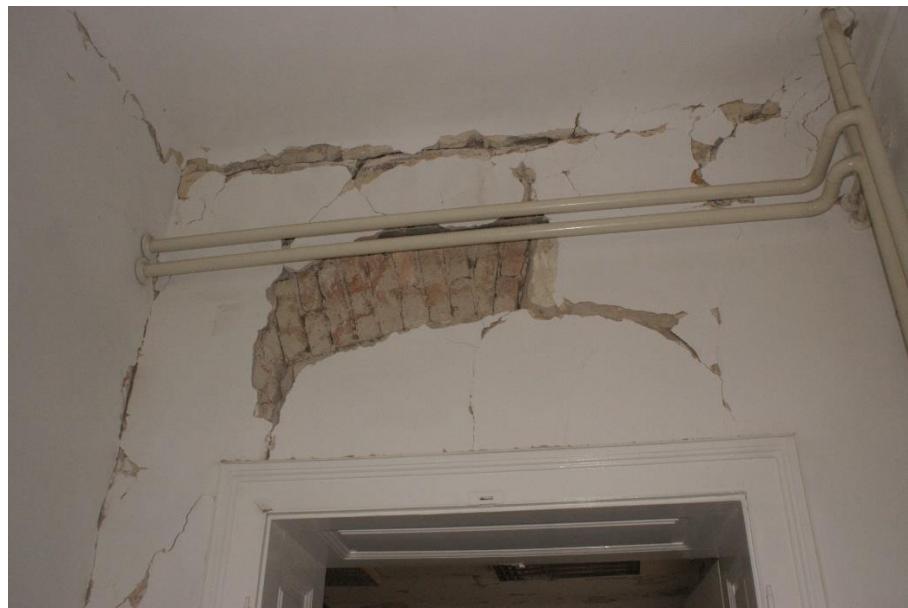
Slika 5.9 Prostorija 1. Pukotine na nadvoja

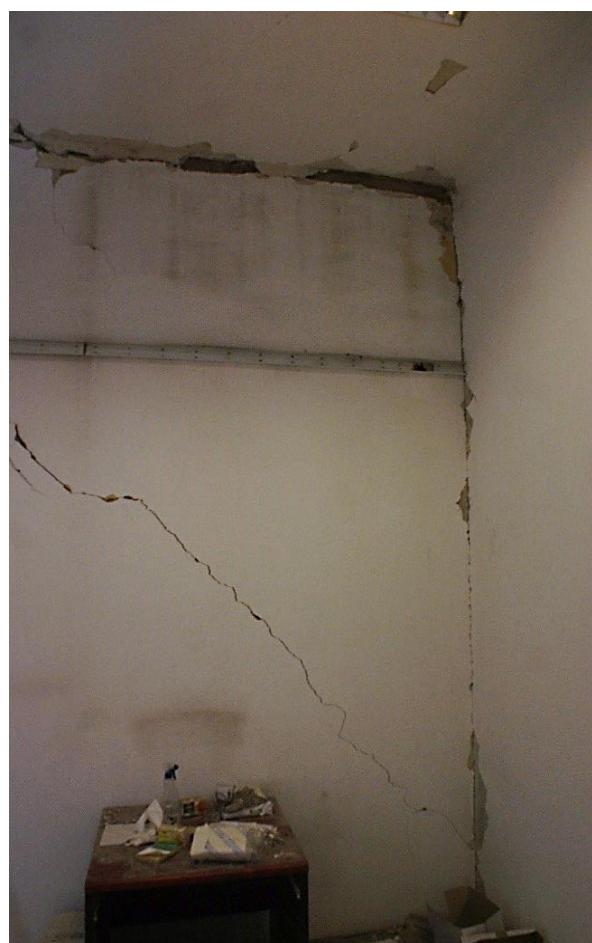
Slika 5.10 Prostorija 2. Dijagonalna pukotina ziđa

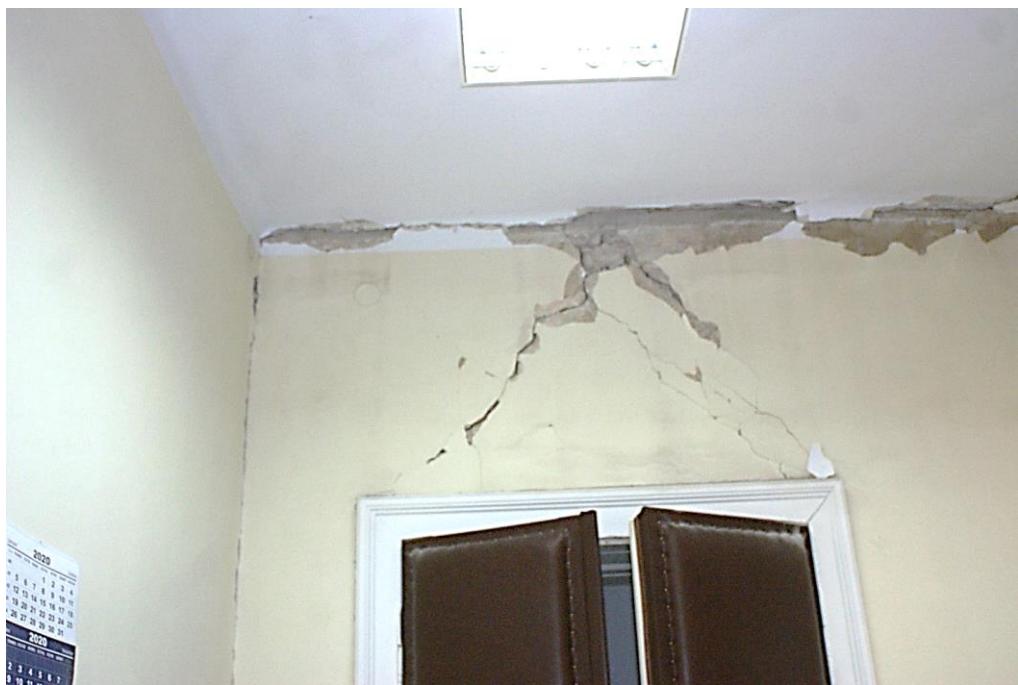
Slika 5.11 Prostorija 3. Oštećenje nadvoja

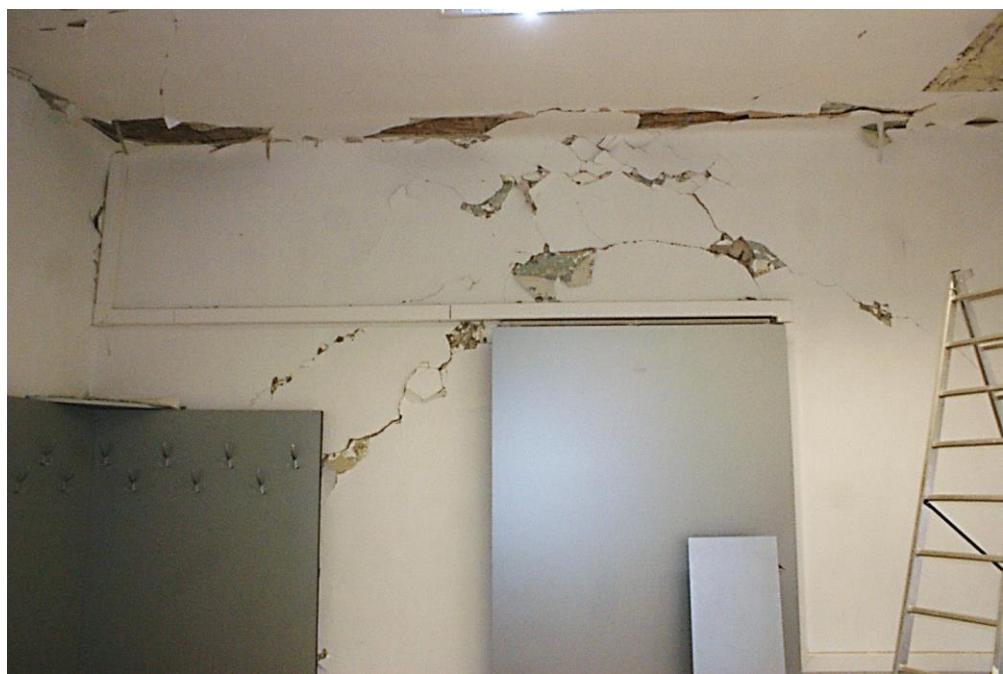
Slika 5.12 Prostorija 7. Dijagonalne pukotine iznad nadvoja

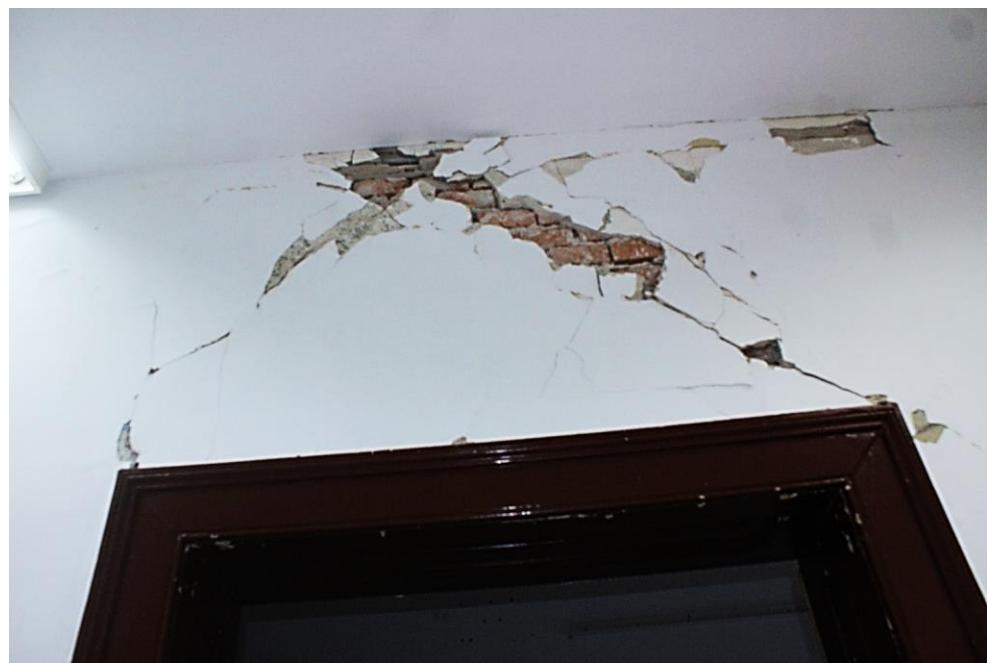
Slika 5.13 Prostorija 15. Oštećenje nadvoja

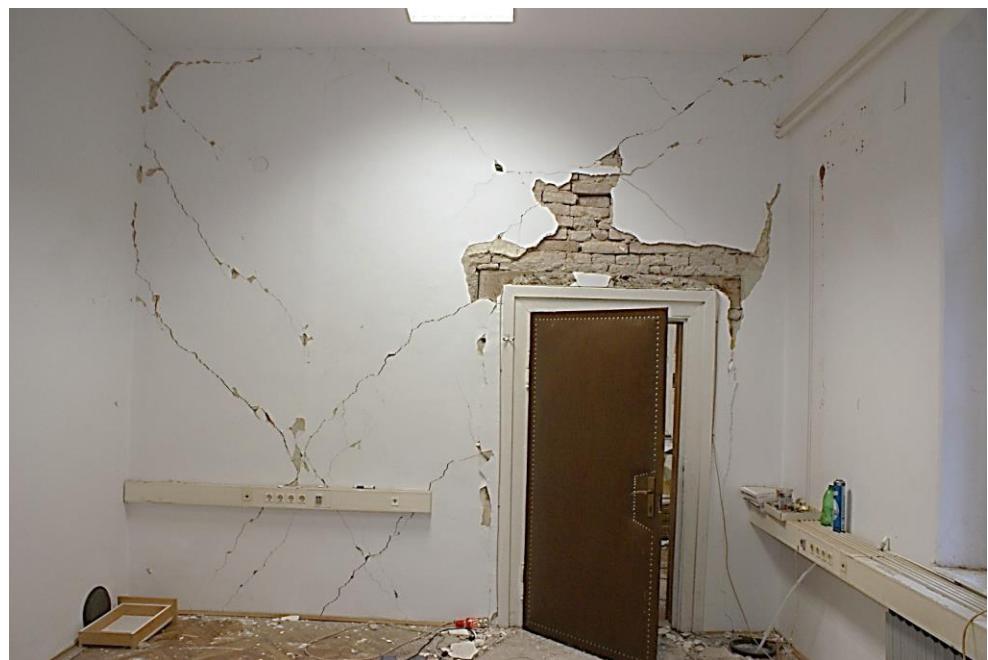
Slika 5.14 Prostorija 25. Rasprostranjene dijagonalne pukotine zida

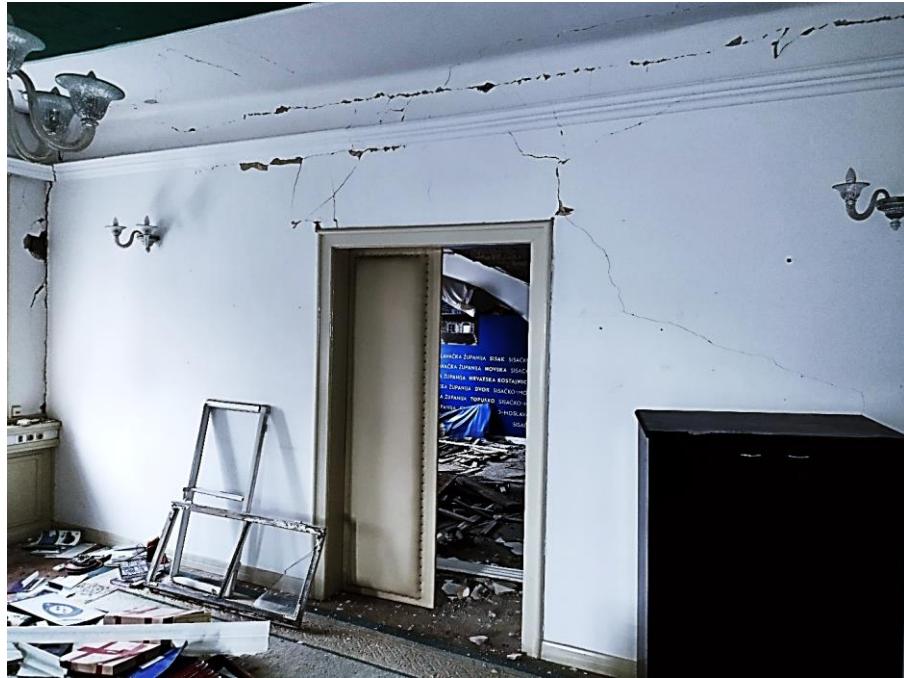
Slika 5.15 Prostorija 2. Dijagonalne pukotina na pregradnom zidu

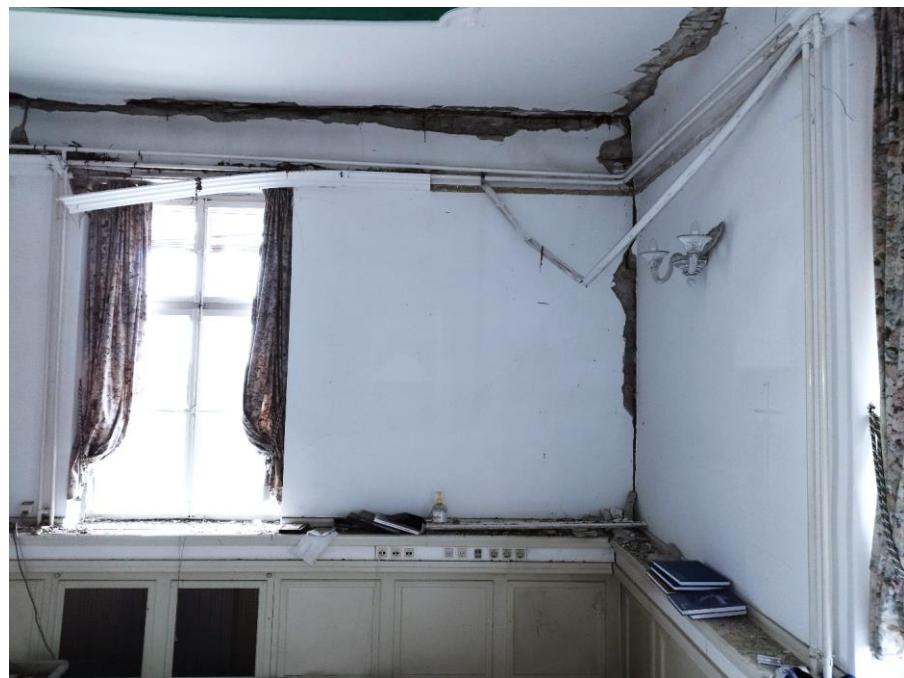
Slika 5.16 Prostorija 4 pukotina na mjestu spoja 2 zida i međukatne konstrukcije

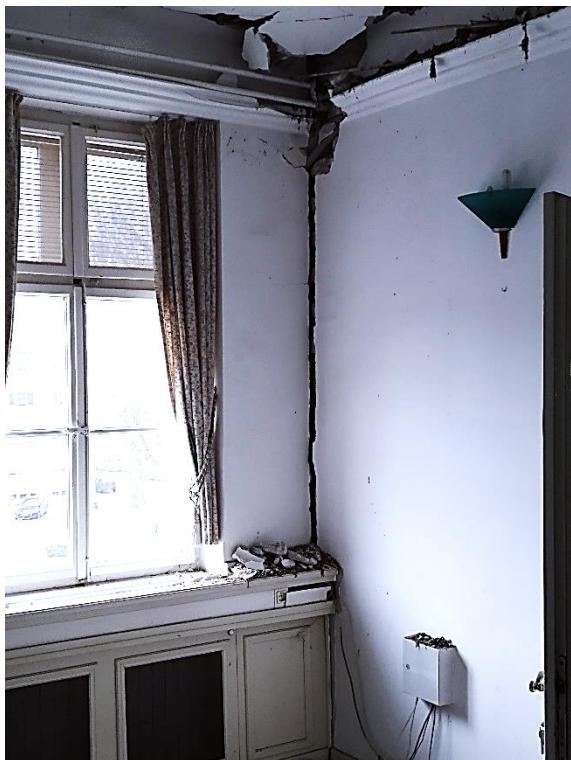
Slika 5.17 Prostorija 5.1. Pukotina na mjestu spoja pregradnog i nosivog zida

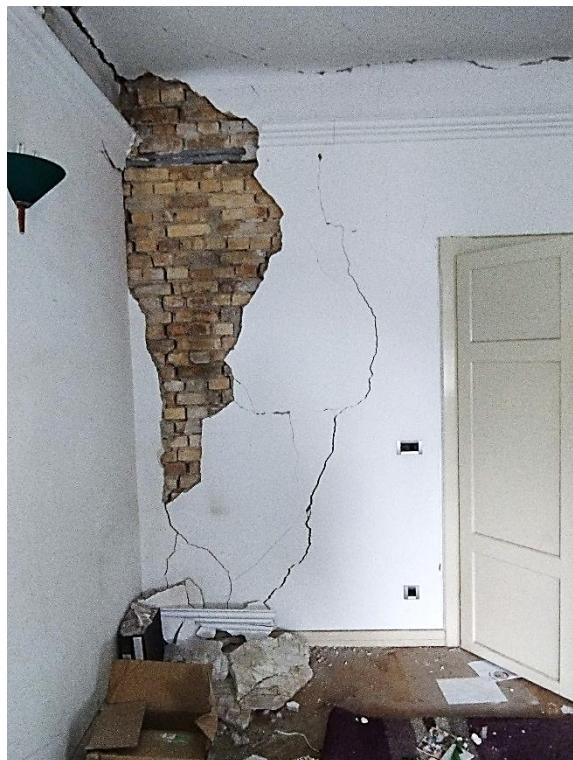
Slika 5.18 Prostorija 5.2. Dijagonalne i vertiklne pukotine na nosivom zidu

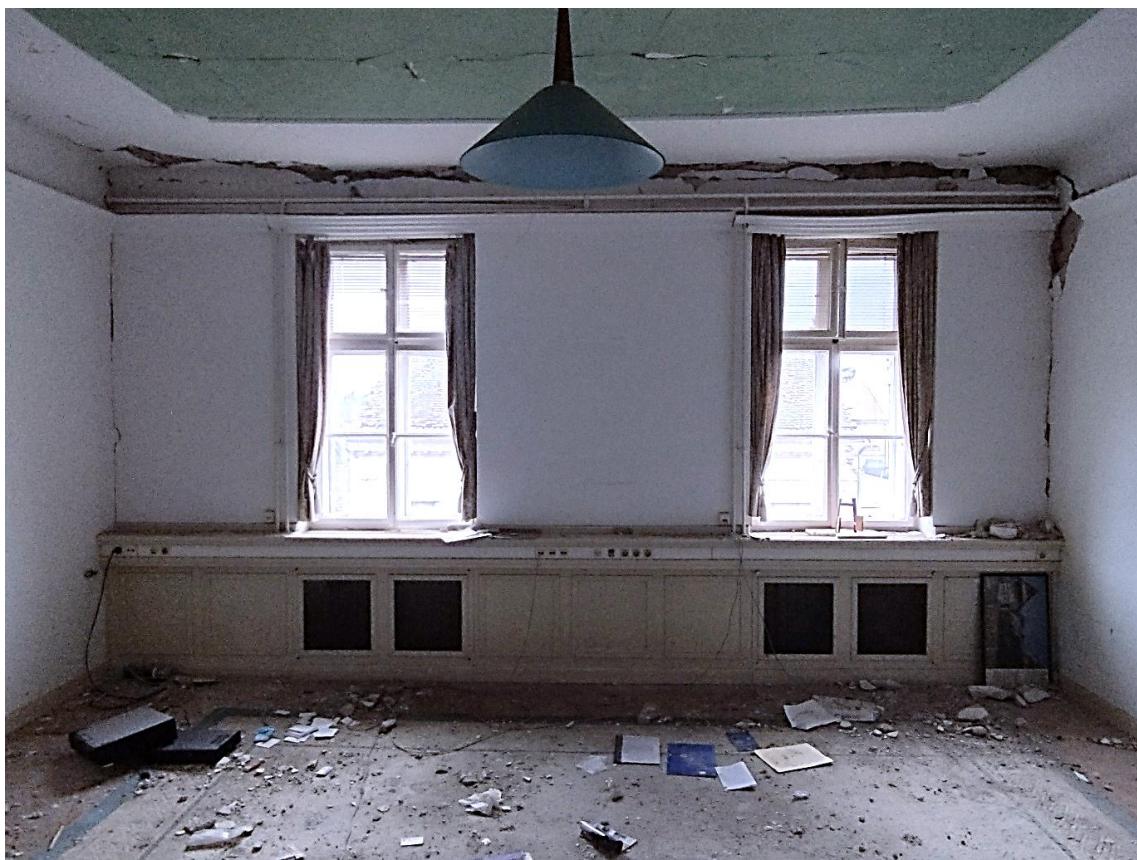
Slika 5.19 Prostorija 7 Pukotina na mjestu spojeva 2 zida i međukatne konstrukcije

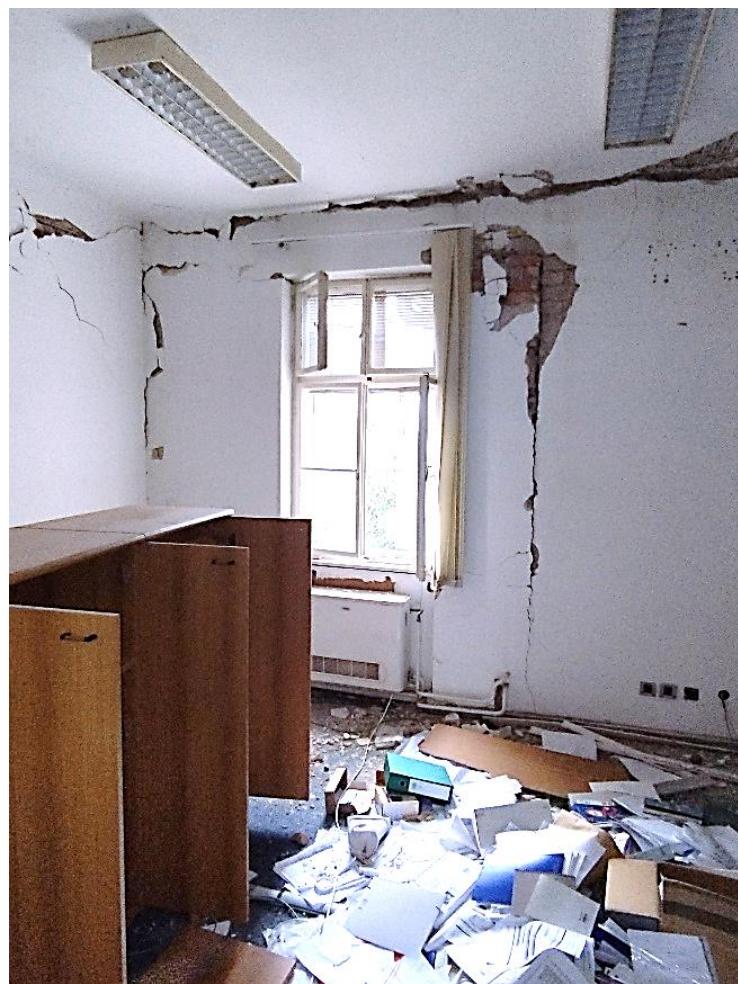
Slika 5.20 Prostorija 16. pukotina na mjestu spojeva 2 zida i međukatne konstrukcije

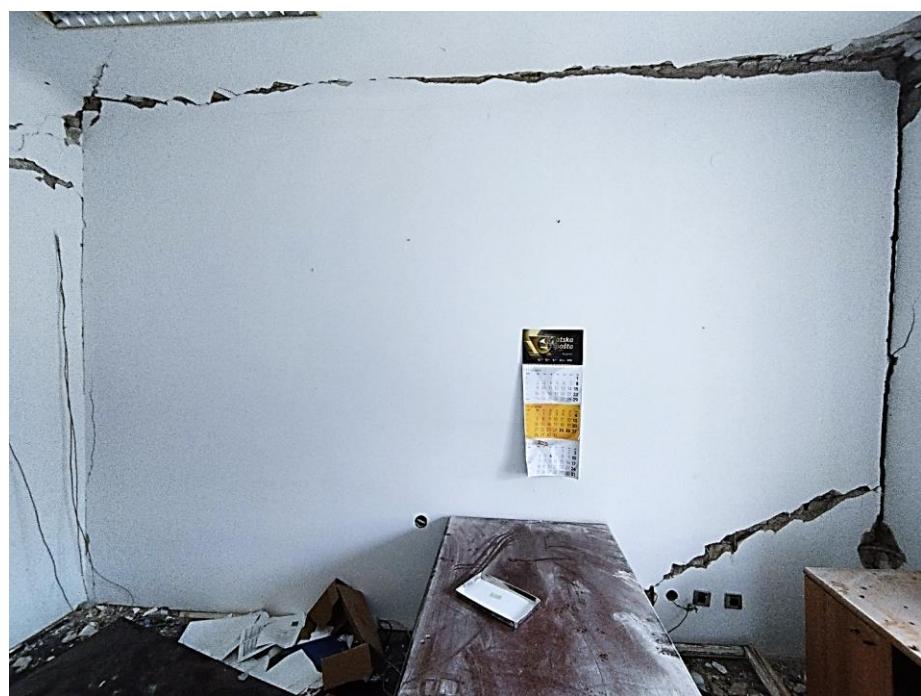
Slika 5.21 Prostorija 17. Pukotina na mjestu spojeva 2 zida i međukatne konstrukcije

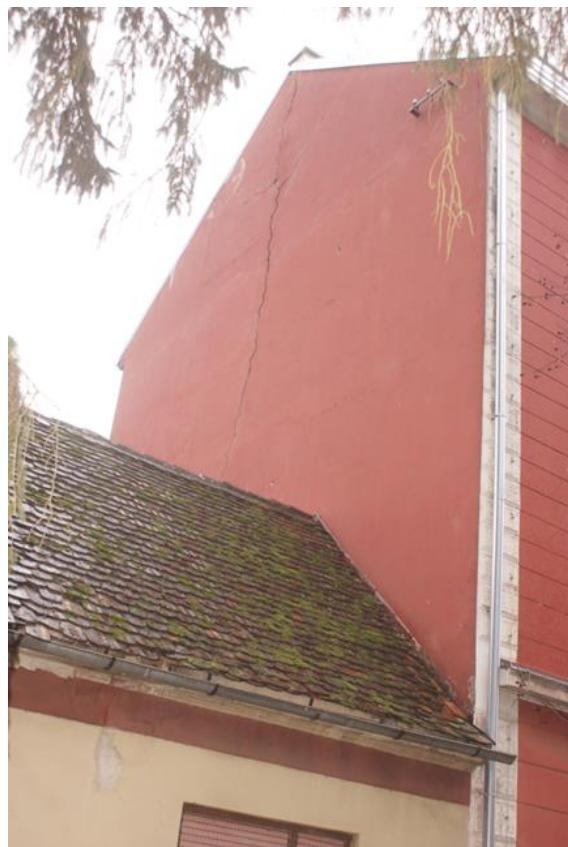
Slika 5.22 Dugačka dijagonalna pukotina

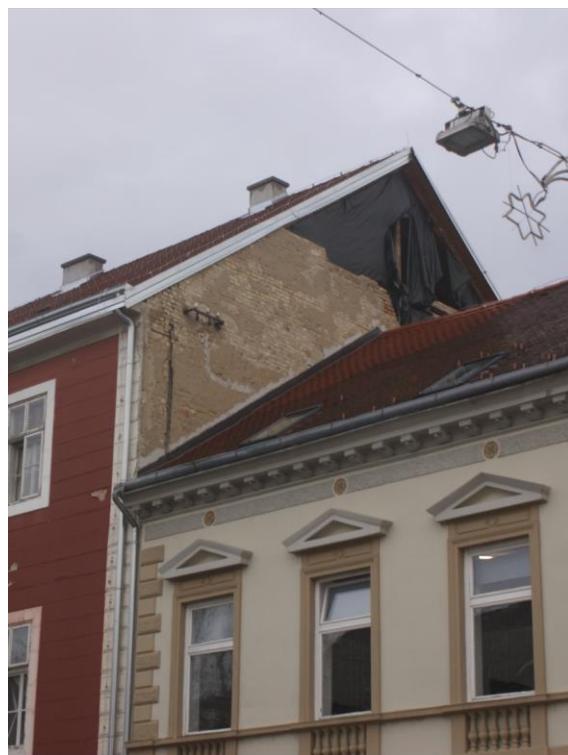
Slika 5.23 Urušeni dio zabatnoga zida

Etaža drugog kata ima teška oštećenja nosivih elemenata i teška do vrlo teška oštećenja pregradnih zidova. U teško oštećenje 2. kata spada urušeni dio zabatnog zida i nadozida u razini potkrovlja, dijagonalne pukotine na nosivom zidu stubišta te pukotina na spoju zabatnih zidova.
