Cjelovita obnova potresom oštećene građevine javne namjene u Sisku uz usporedni proračun nosivosti i uporabivosti

Master's thesis / Diplomski rad

**CJELOVITA OBNOVA POTRESOM OŠTEĆENE
GRAĐEVINE JAVNE NAMJENE U SISKU UZ
USPOREDNI PRORAČUN NOSIVOSTI I
UPORABIVOSTI**

Student:
Mihael Namjesnik, 1220/336D

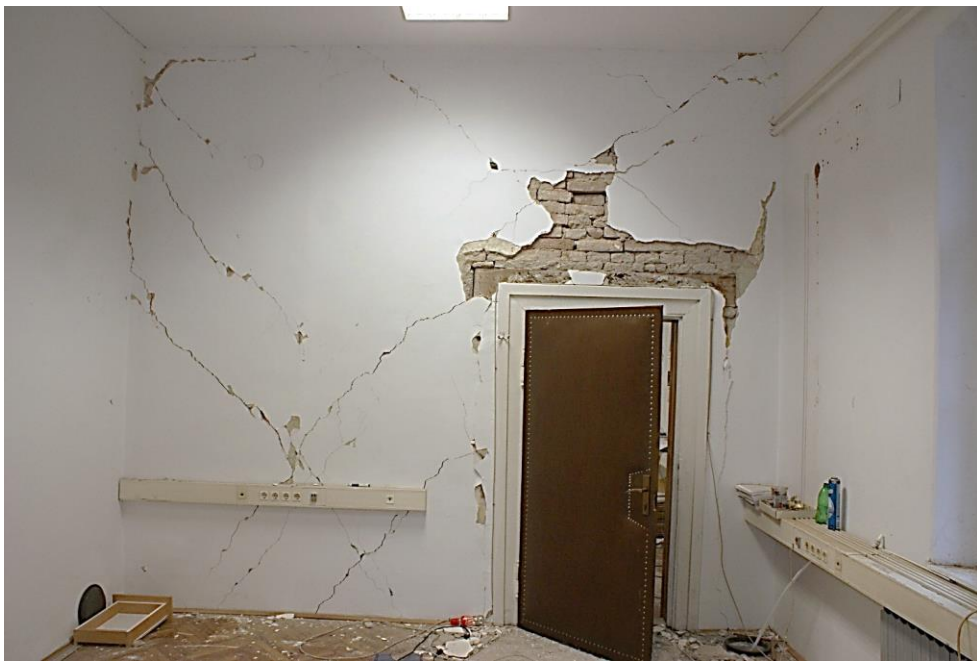
Slika 5.14 Prostorija 25. Rasprostranjene dijagonalne pukotine zida
