Cjelovita obnova potresom oštećene građevine javne namjene u Sisku uz usporedni proračun nosivosti i uporabivosti

Master's thesis / Diplomski rad

2024

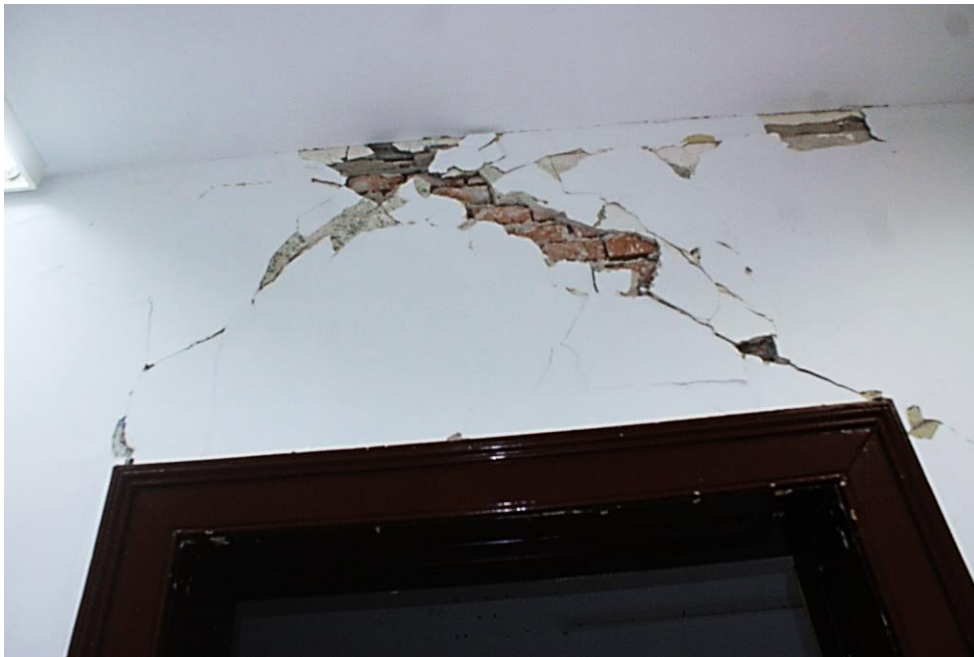
Slika 5.13 Prostorija 15. Oštećenje nadvoja
