# Sanacijske metode i konstruktivna obnova kapele Svetog Klementa u Kelemenu

Master's thesis / Diplomski rad

2024

**Sanacijske metode i konstruktivna obnova**  
**kapele svetog Klementa**

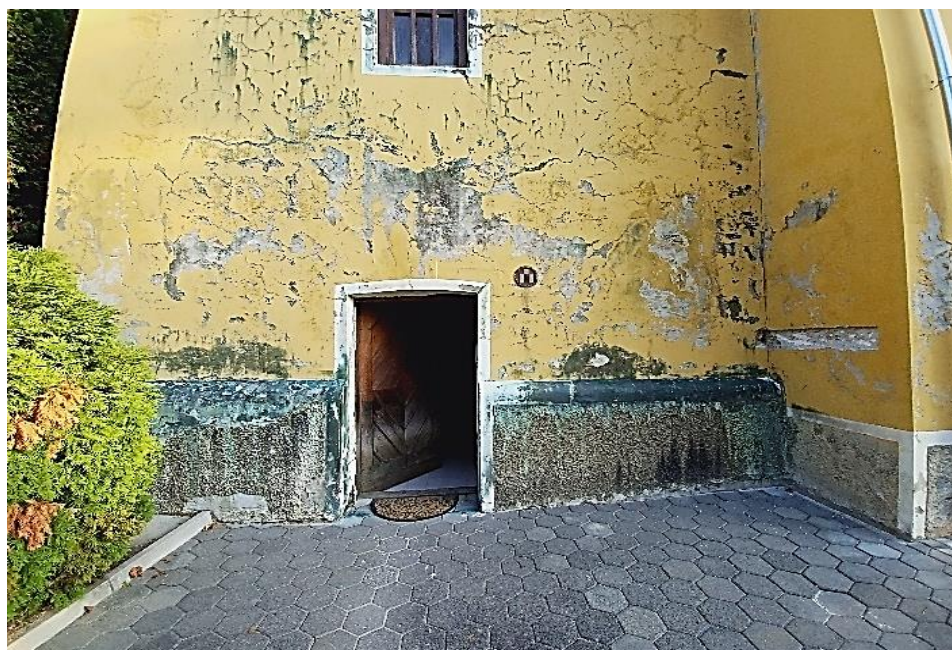
Slika 14. Prikaz oštećenja južnog pročelja
