# Sanacijske metode i konstruktivna obnova kapele Svetog Klementa u Kelemenu

Master's thesis / Diplomski rad

DIPLOMSKI RAD br. 108/GRD/2024

**Sanacijske metode i konstruktivna obnova**  
**kapele svetog Klementa**

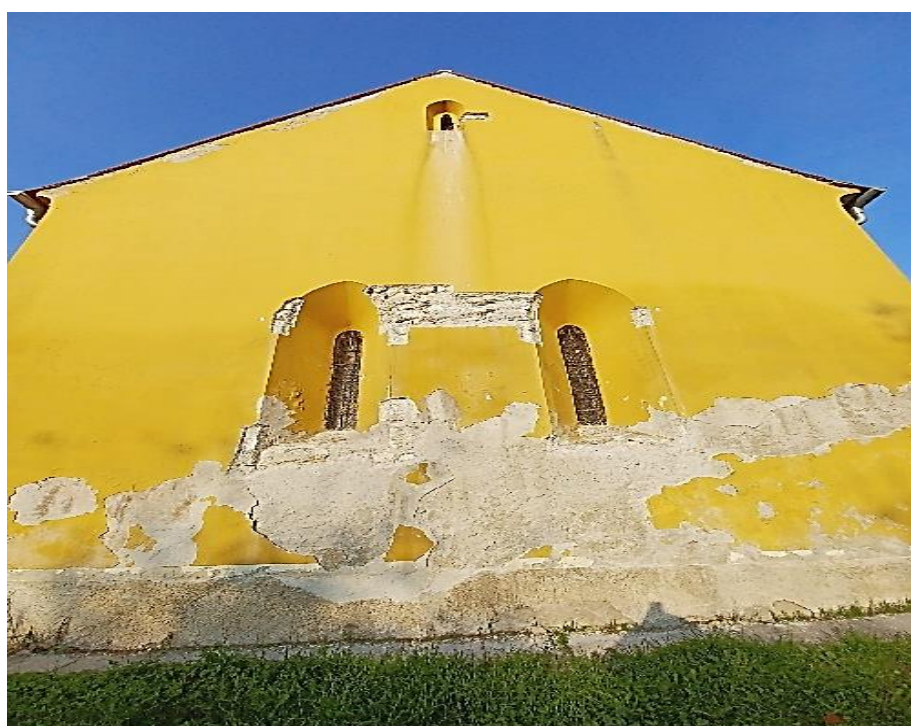
Slika 26. Prikaz oštećenja istočnog pročelja
