Sanacija i rekonstrukcija bastiona Starog grada Zrinskih u Čakovcu

Undergraduate thesis / Završni rad

**SANACIJA I REKONSTRUKCIJA BASTIONA
STAROG GRADA ZRINSKI U ČAKOVCU**

Varaždin, rujan 2016.

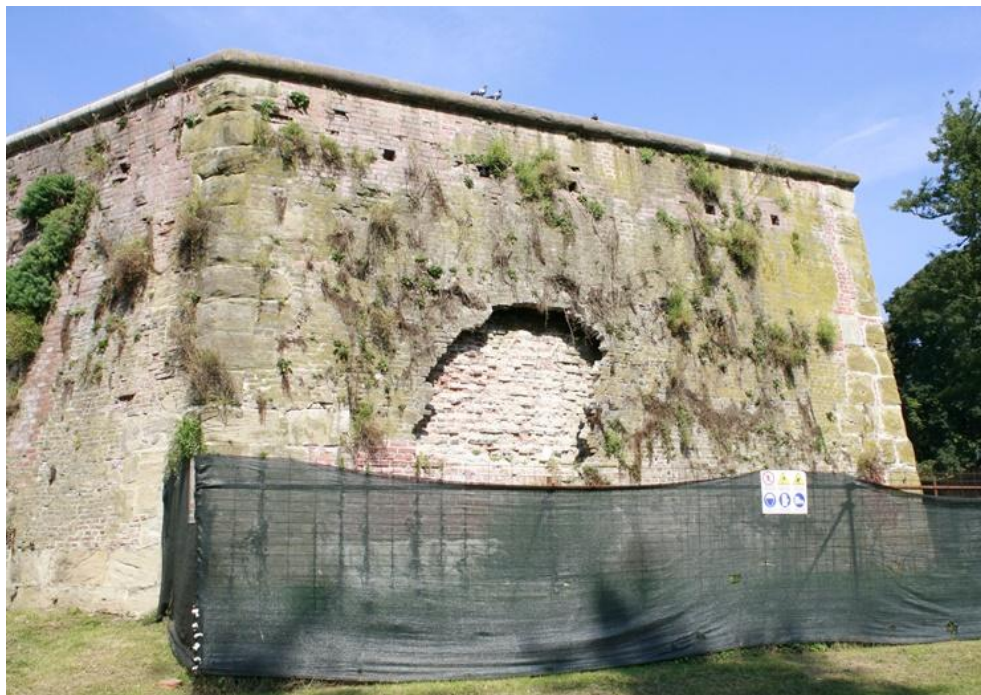
Kao i zidovi i gradobran I. dilatacije, tako su i ovi zidovi rekonstruirani i sanirani u nekoliko navrata tokom prošlih 20 godina (slika 4.21). Na žalost, današnje stanje ovih zidova je tako loše, da je ponovo potrebna sanacija novo nastalih oštećenja zidova II bastiona i kurtine, posebno s vanjske strane, prema parku, gdje iz zida raste već dugogodišnje raslinje, dijelovi zida su otpali. Također su vidljiva ponovna oštećenja zidova od prodiranja vode u njihovu unutrašnjost, pa je najnovije, pri kraju ove 2015. godine na kosoj, vanjskoj strani istočnog zida nabubrila veća površina zida (promjera nekoliko metara), gdje je potrebna hitna sanacija da ne dođe do urušavanja veće količine vanjskog dijela zida (slika 4.22.).

Slika 4.22. Istočni zid bastiona
