Sanacija i rekonstrukcija bastiona Starog grada Zrinskih u Čakovcu

Undergraduate thesis / Završni rad

**SANACIJA I REKONSTRUKCIJA BASTIONA
STAROG GRADA ZRINSKI U ČAKOVCU**

Sara Zadavec, 5125/601

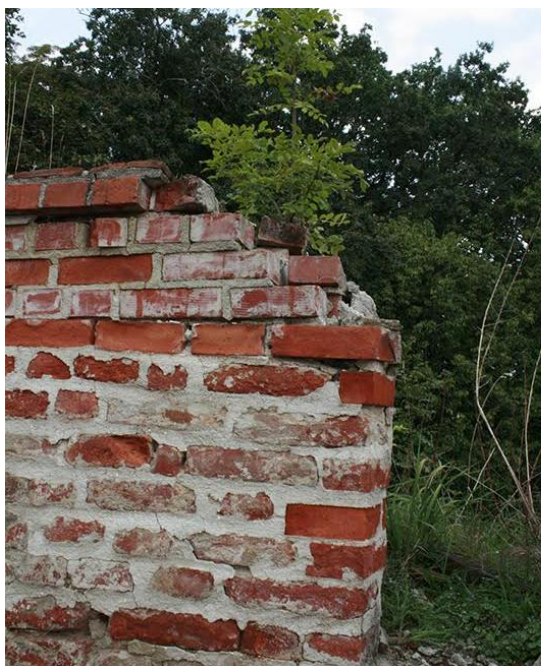
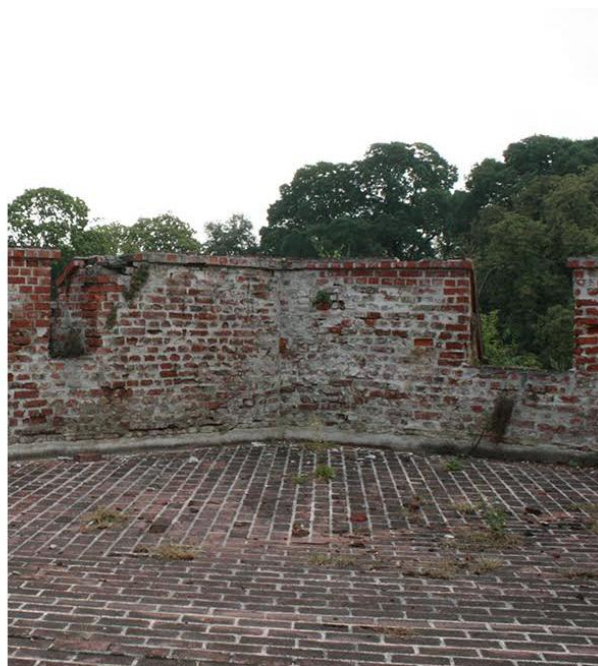
Zidovi i gornja ploha grudobrana SZ bastiona (slika 4.4.), koji su sanirani prema projektu iz 1999. godine, jako su oštećeni djelovanjem oborina, vode, sunca i mraza, te potpunim nedostatkom održavanja, i potrebno ih je u potpunosti zanatski rekonstruirati. To nisu radovi niti mjere koje bi se trebalo proračunati, jer se ne mijenjaju niti gabariti niti mase ili opterećenja, već se treba paziti na završne slojeve, premaze i postavljanje izolacije. Budući da su radovi na prošloj sanaciji bili usuglašeni s službom zaštite spomenika kulture, nova sanacija može se predvidjeti na sličan ili isti način, samo s drugim, modernijim materijalima i načinom njihove primjene.

Slika 4.4. Oštećenje grudobrana SZ bastiona

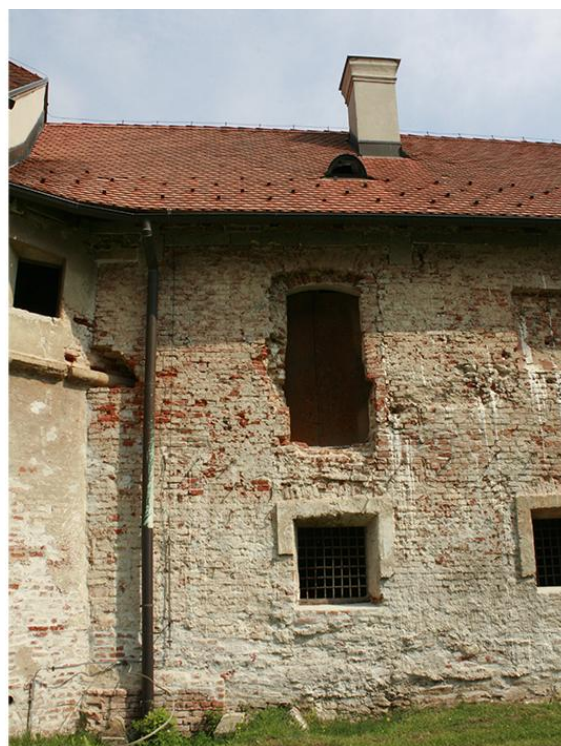
U zidovima kata I. dilatacije, posebno na dvorišnom zidu kata, oko kamenih okvira prozora (slika 4.5.), čijom su ugradnjom u prošlosti jako oštećeni prvotni lukovi zidova, potrebno je dozidati sve zidane stupce i dijelove koji nedostaju, u skladu sa zahtjevima i odredbama konzervatorske struke.

Slika 4.5. Pukotine u zidovima I. i II. dilatacije
