# Sanacija i rekonstrukcija bastiona Starog grada Zrinskih u Čakovcu

Undergraduate thesis / Završni rad

**SANACIJA I REKONSTRUKCIJA BASTIONA  
STAROG GRADA ZRINSKI U ČAKOVCU**

Varaždin, rujan 2016.

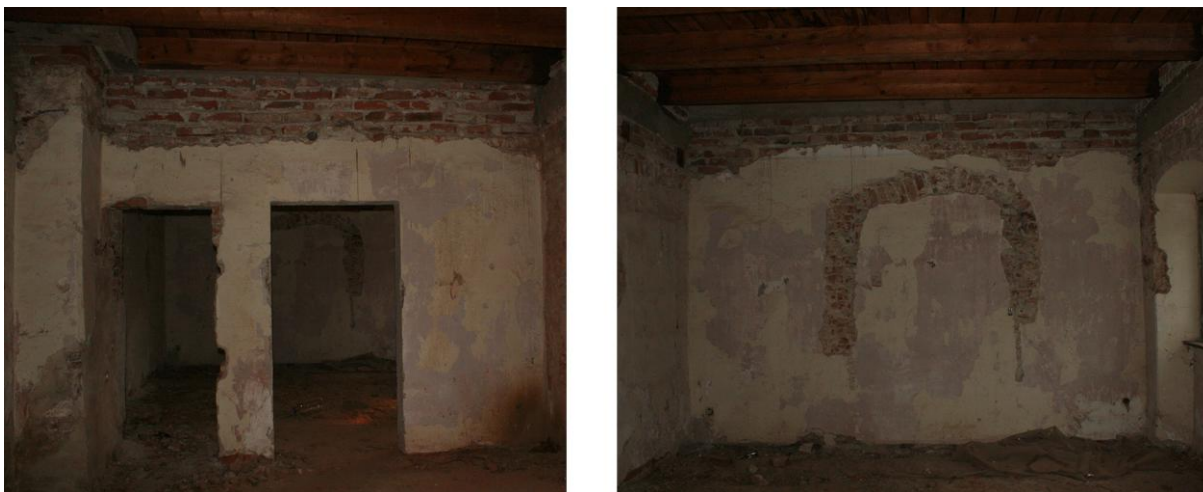
*Slika 4.1. Prikaz dva postojeća zida*

POZ 201-I U I. katu I. dilatacije ukidaju se dva poprečna zida, jedan bočni debljine 30 cm, te jedan središnje postavljen 20 cm široki zid s dva velika otvora (slika 4.1.). Umjesto njih izvest će se, na mjestu ovog slabijeg centralno postavljenog zida, novi zid debljine 30 cm. Budući da su kod izvedbe prošle sanacije ove konstrukcije, iznad sadašnjih zidova, koji se ukidaju, izvedeni a.b. horizontalni serklaži u ravnini stropa kata, ovdje je provjerena nosivost a.b. serklaža (33/20 cm) koji ostaje iznad uklonjenog zida (POZ 201.-I), te je ustanovljeno da isti zadovoljava i s minimalnom armaturom u njoj (čak s 2Ø12 u donjoj zoni, te vilicama Ø8/15 cm).

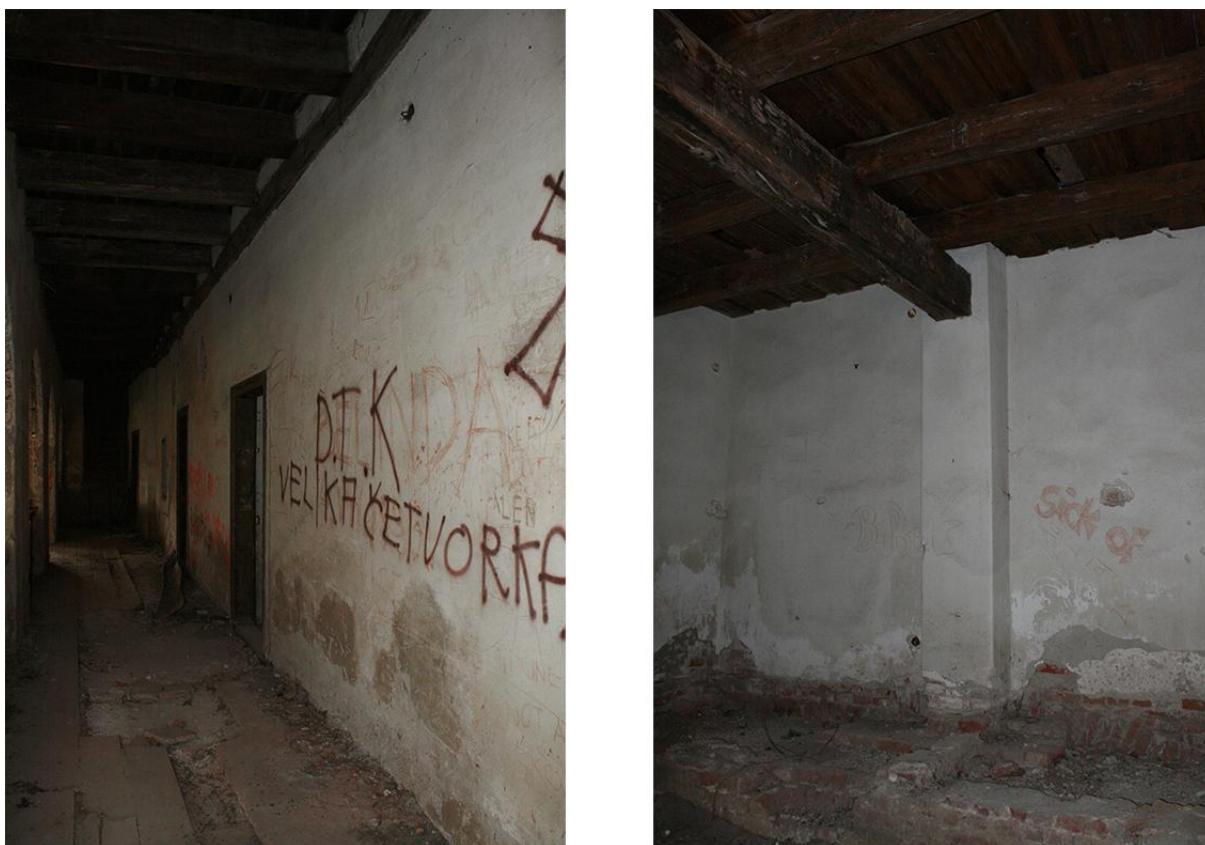
Slika 4.10. Postojeći unutarnji uzdužni zid I. kata

POZ 200 III-DG-a - U srednjem uzdužnom zidu I. kata otvara se otvor širine 2 m, te se ukida ojačanje zida od dimnjaka (slika 4.10.), na ležaju drvene podvlake 30/34 cm. Novi otvor se ojačava s a.b. okvirom (30/25 cm) koji se u visini gornje grede, a ispod oslonca navedene podvlake, produžuje za 1,5m u susjedni dio zida da bi rasprostiranje ležajne sile ojačane drvene podvlake preko tog a.b. produženja u zidu i donje prečke a.b. okvira bilo približno jednakog učinka dosadašnjeg rasprostiranja (simetrično preko dvije strane zida uzdužnog zida sa svake strane ležaja grede).

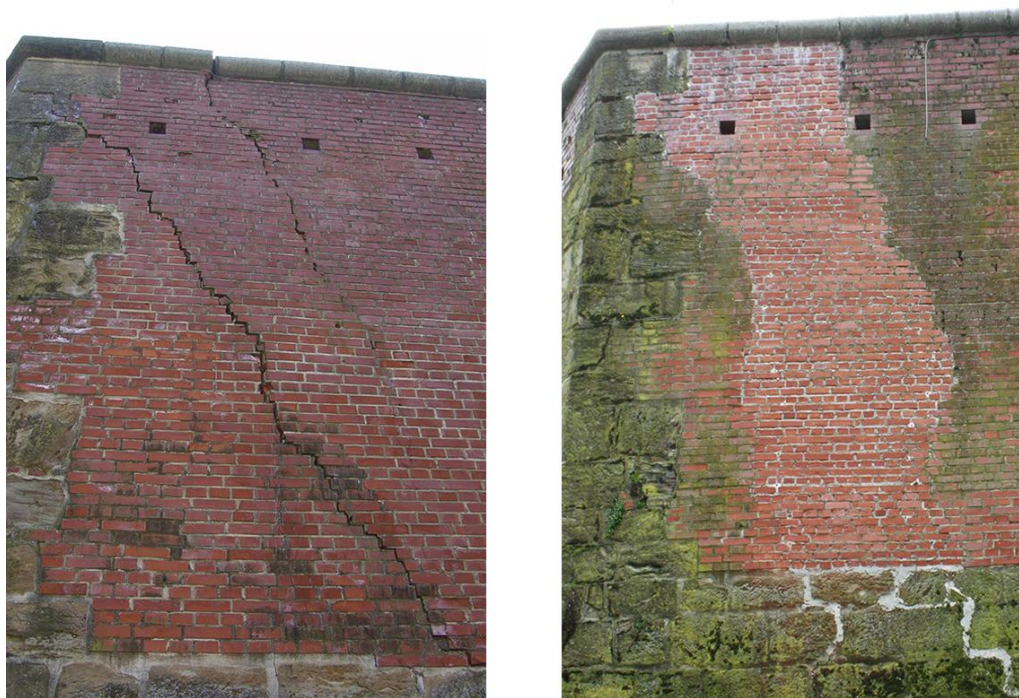
Kao i zidovi i grudobran I. dilatacije, tako su i ovi zidovi rekonstruirani i sanirani u nekoliko navrata tokom prošlih 20 godina (slika 4.21). Na žalost, današnje stanje ovih zidova je tako loše, da je ponovo potrebna sanacija novo nastalih oštećenja zidova II bastiona i kurtine, posebno s vanjske strane, prema parku, gdje iz zida raste već dugogodišnje raslinje, dijelovi zida su otpali. Također su vidljiva ponovna oštećenja zidova od prodiranja vode u njihovu unutrašnjost, pa je najnovije, pri kraju ove 2015. godine na kosoj, vanjskoj strani istočnog zida nabubrila veća površina zida (promjera nekoliko metara), gdje je potrebna hitna sanacija da ne dođe do urušavanja veće količine vanjskog dijela zida (slika 4.22.).

Slika 4.21. Sanacija zida bastiona, 2006. godine
