# Sanacija i rekonstrukcija bastiona Starog grada Zrinskih u Čakovcu

Undergraduate thesis / Završni rad

2016

**SANACIJA I REKONSTRUKCIJA BASTIONA  
STAROG GRADA ZRINSKI U ČAKOVCU**

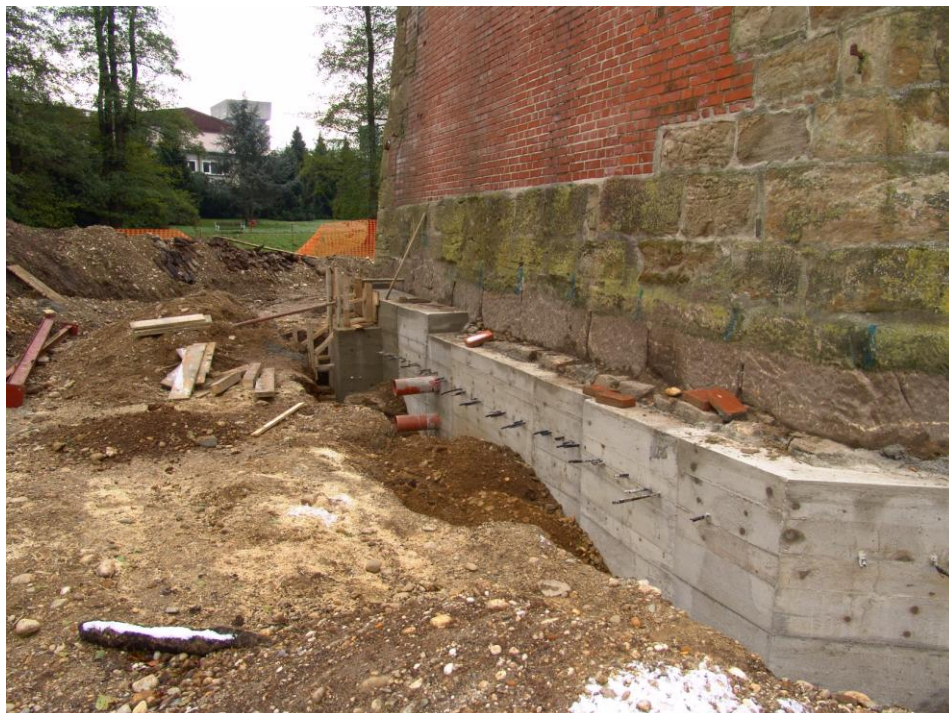
*Slika 3.15. Sanacija peterokutnog bastiona*

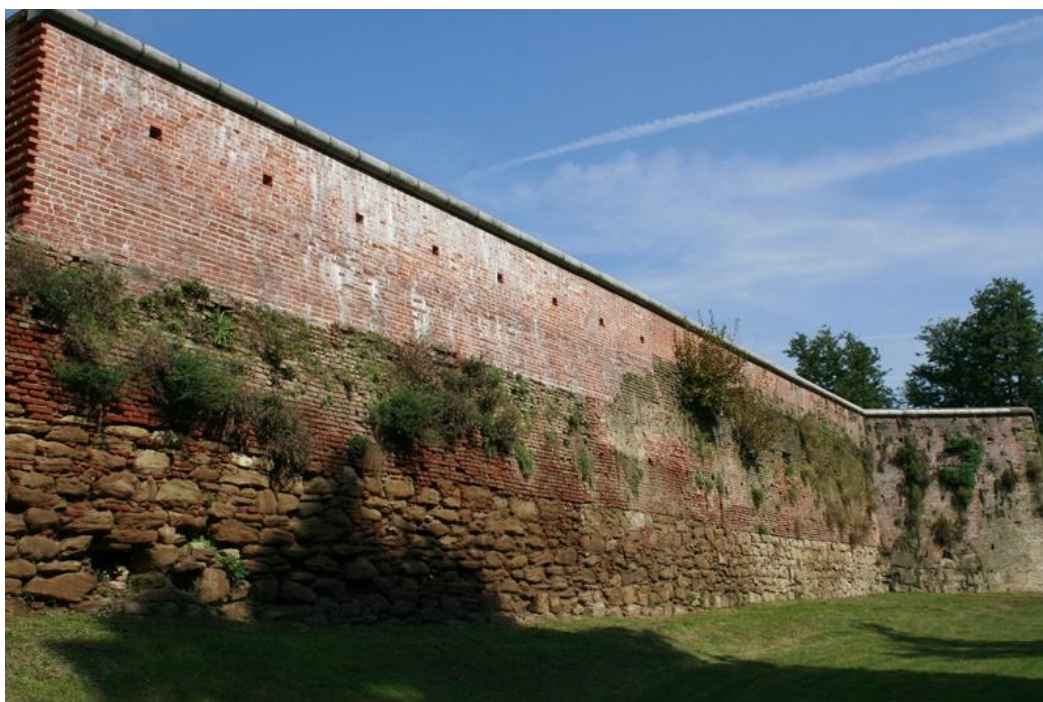
Sadašnje stanje zidova je uglavnom bez većih pukotina, koje su se prije redovito ponavljale, dakle zadnja je sanacija, što se tiče globalne stabilnosti i zaustavljanja slijeganja ovih zidova, uspjela. No, na površini samih zidova ponovo je izniklo razno bilje koje oštećuje i produbljuje propadanje zida, tako da ponovo treba sanacija vrha i vanjskih ploha tih zidova. Također je vidljiva velika površina plašta istočnog zida bastiona koja je nabubrila i prijeti njeno otpadanje s otvaranjem velike kaverne na zidu.

*Slika 3.16. Zid istočne kurtine*

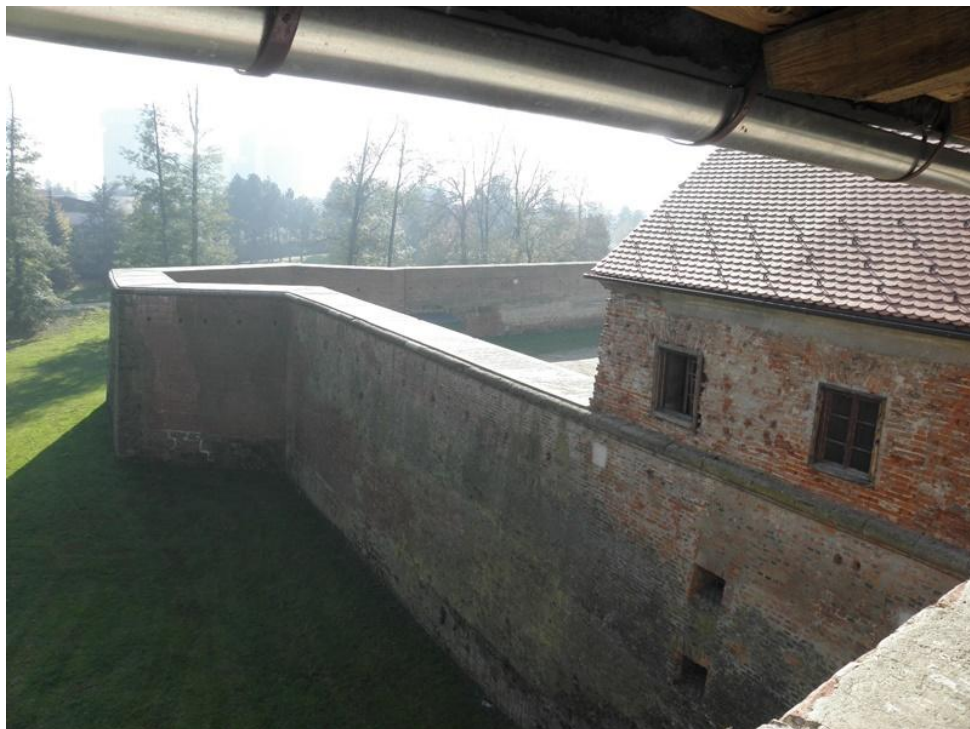
*Slika 4.23. II bastion i zid kurtine*

Duž cijelog zida istočne kurtine i bastiona V. dilatacije (slika 4.23.) izvest će se s istočne strane rekonstrukcija drvene platforme, koja će se sa strane nove zgrade spojiti s balkonom zgrade, a s druge, južne strane završit će se s drvenim stubištem koje će posjetioce voditi u dvorišni prostor Starog grada Zrinskih između fortifikacije i palače.
