Sanacija klizišta na nerazvrstanoj cesti Cerje Obadići u općini Gornje Jesenje

Undergraduate thesis / Završni rad

Završni rad br. 377/GR/2019

Sanacija klizišta na nerazvrstanoj cesti Cerje Obadići u Općini Gornje Jesenje

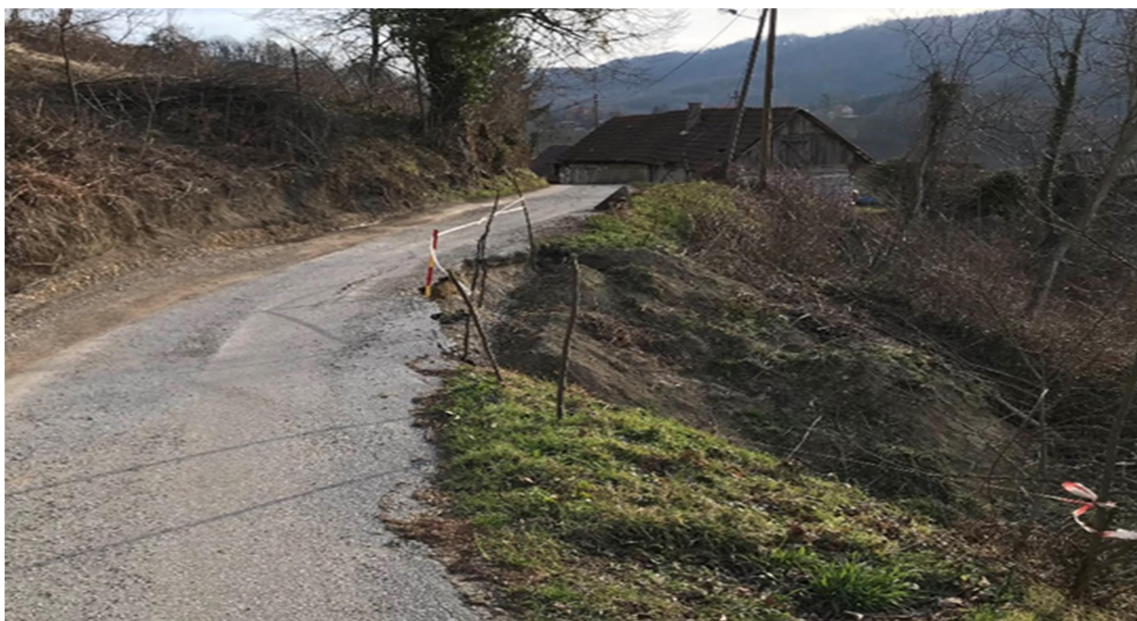
Samo klizište je manjeg obima, rotacijskog je tipa. Čelo klizišta nalazi se uz samu cestu. (slika 11.) Širina klizišta je cca. 12,0 – 12,5 metara, dok je dužina pokrenutog materijala cca. Do 15,0 metara. Dubinu samog klizišta možemo smatrati plitkom a kreće se cca. 2,5 – 3,5 metra dubine. Zona usijedanja je dužine cca. 3,0-3,5 m, dok je preostalo zona akumulacije cca. 11,5-12 m.

Slika 11. Jasno vidljivo čelo klizišta

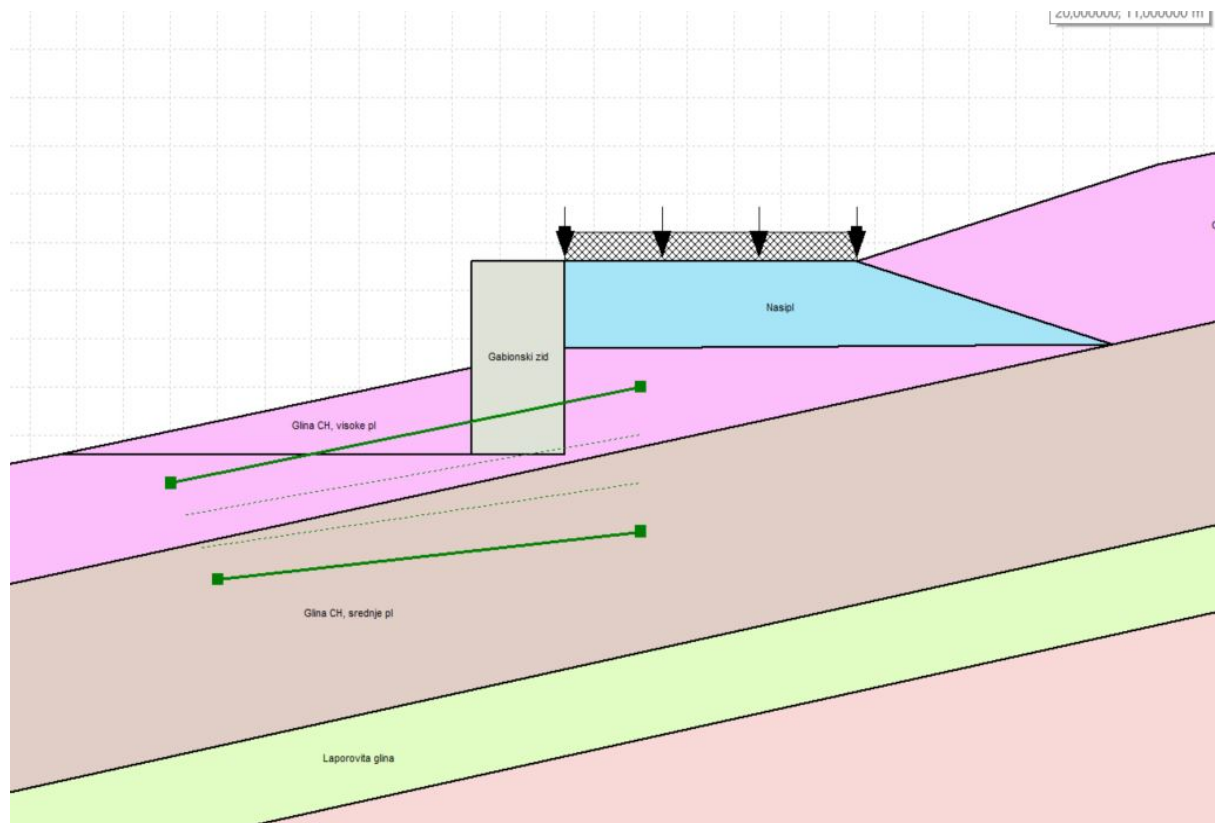
No vratimo se analizi. U analizi je dodan novi materijal, materijal gabionskog zida, te ga je potrebno analizirati programom. Prilikom analize dobiva se faktor sigurnosti od 2,13 što je skoro duplo veće od analize kad nije bilo gabionskog zida.

Slika 21 Prikaz slojeva tla i gabionskog zida te opterećenja na cestu
