# Sanacija klizišta na nerazvrstanoj cesti Cerje Obadići u općini Gornje Jesenje

Undergraduate thesis / Završni rad

Završni rad br. 377/GR/2019

Nikolina Čižmeković, 2006/336

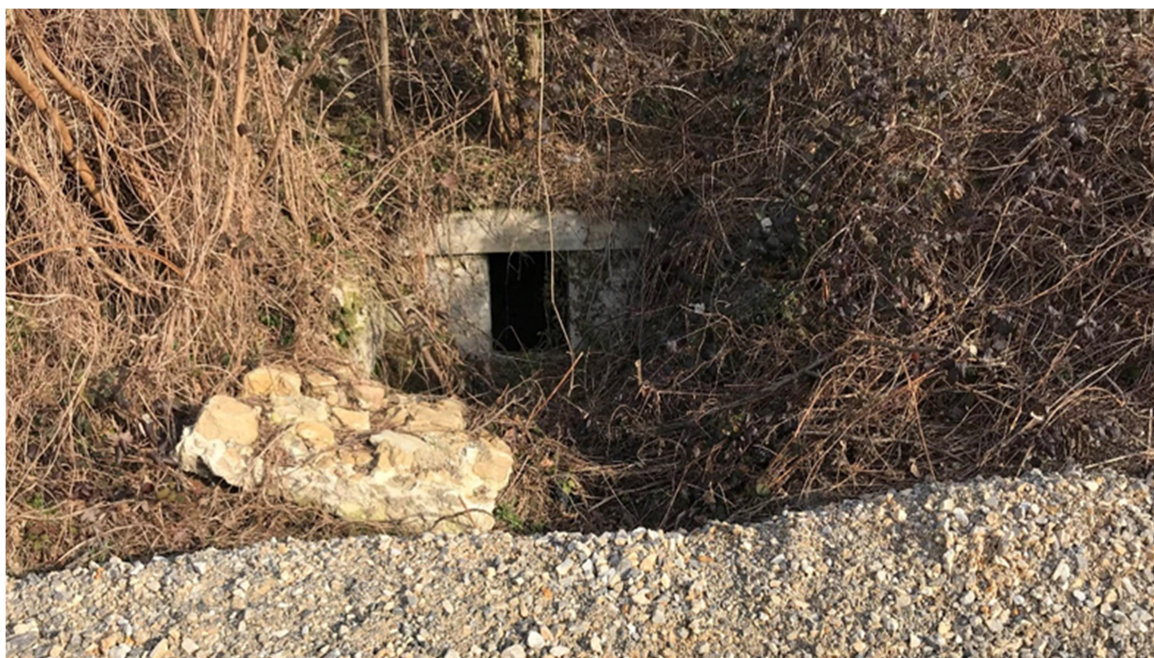
Slika 9. Zdenac uz pribriježnu stranu cestu

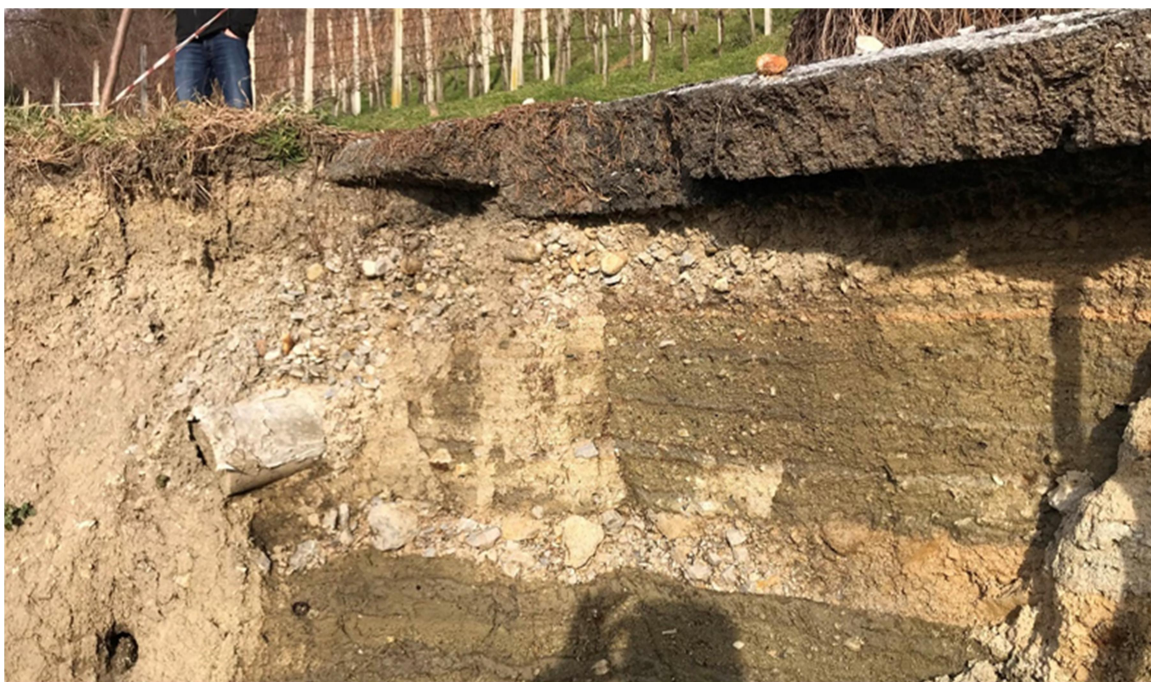
Cijev je bila kompletno ispunjena zemljanim materijalom, te kroz nju nikako nije bila moguća odvodnja vode. Ranije je cijev služila za odvodnju voda s druge strane ceste koja se slijevala u kanal niz padinu, te za odvodnju nabujale vode iz zdenca. Zaštopavanje cijevi svakako je imalo kritičan utjecaj na pojavu klizišta. (slika 10.)

Slika 10. Izlaz cijevi u tijelo klizišta (cijev zaštopana)

- Obavezna izvedba površinske odvodnje te odvodnje podzemnih voda na nizbriježnoj strani (drenovi, kanali, kanalice). Vodu odvesti u podnožje na sigurno mjesto gdje njeno istjecanje neće imati utjecaja na sanirano klizište ali ni na okolne objekte ili eventualne nestabilne pokose!

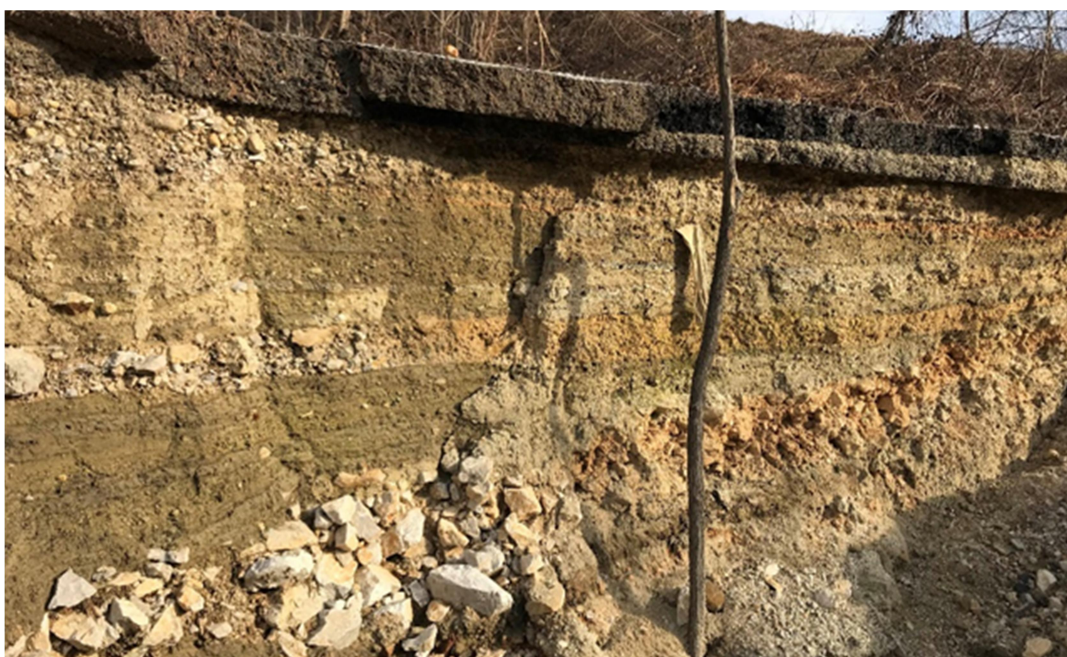
Glavna pukotina klizišta je jasno izražena kao i bokovi klizišta koji su djelomično nestabilni zbog koherentnog materijala i vode koja se sa viših predjela procjeđuje kroz njih u tijelo klizišta. Pad terena nizbriježne strane je cca.  $11^{\circ}$ - $12^{\circ}$ , dok je pribriježna strana u nagibu  $8^{\circ}$ - $10^{\circ}$ . Generalni smjer pada nagiba lokacije je od sjevera, sjeverozapada prema jugoistoku. Cesta je izgrađena na nasipanom materijalu koji je nabijan u slojevima a isto tako je svaki sloj od različitog materijala. (slika 12.)

Slika 12. Pogled na slojeve nasipa ispod ceste

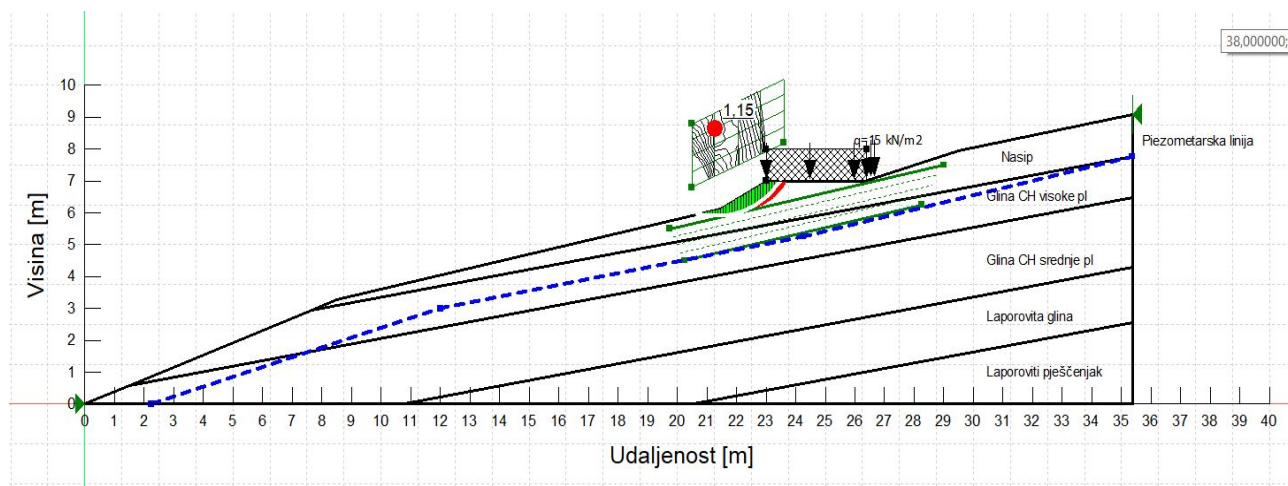
Zatim se izrađuje analiza koja nam je pokazala gdje će se točno dogoditi klizna površina, kako će izgledati te u kojoj će točki biti najkritičnija.

Slika 17. Prikaz terena nastankom klizišta prikaz terena

Kada se postave opterećenja, piezometarska linija te ulaz i izlaz klizišta, sve se zajedno analizira programom GeoSlope, te on točno iscrta gdje će nastati klizna površina. Na slici zeleno označena je cijela klizna površina. Analizom smo dobili preko sto klizinih površina koje su mogle nastati, no odabrana je najkritičnija. Najkritičnija klizna površina ima faktor sigurnosti 1,15.

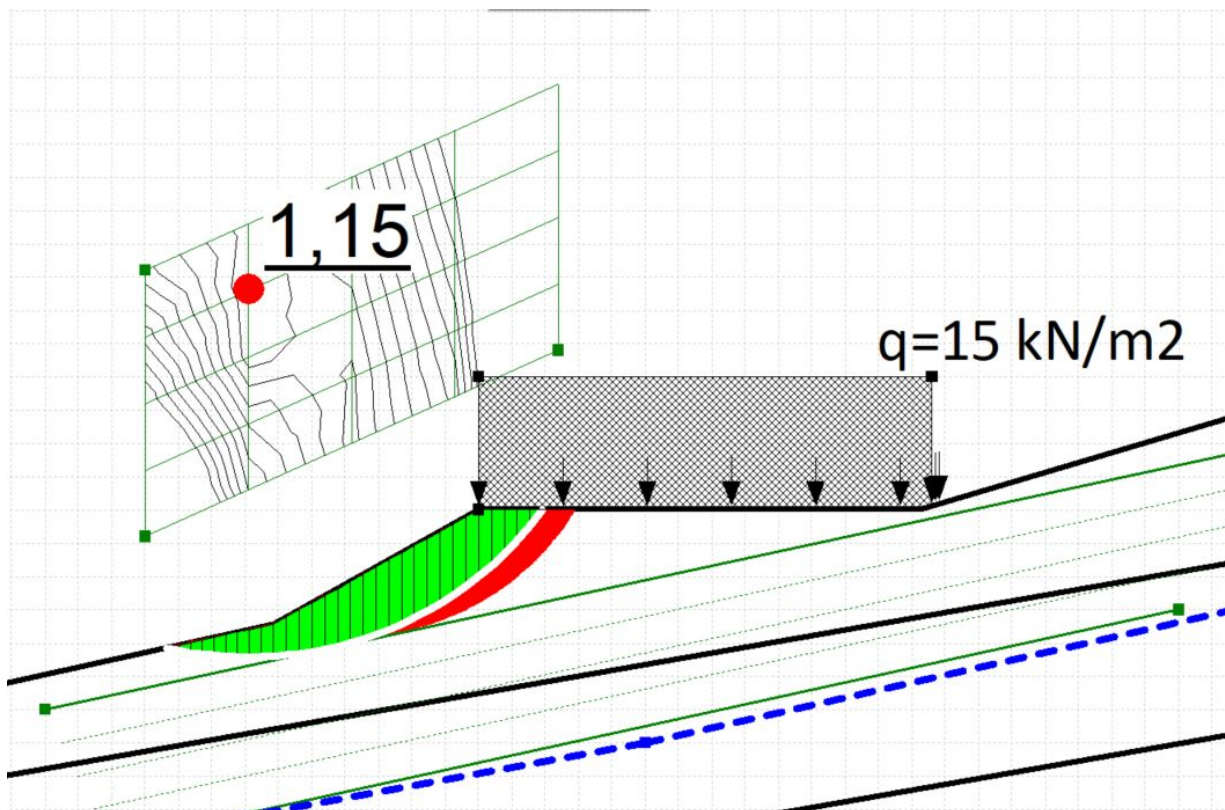
Spomenuto je već u prethodnim poglavljima da je klizište nešto manjeg obima kako je i prikazano analizom te da je rotacijskog tipa. (slika 18)

Rotacijski tip klizišta su odvojene mase oko osi koja se nalazi u bazi ili blizini baze. Smjer pada nagiba je od sjevera, sjeverozapada prema jugoistoku.

Slika 18. Prikaz klizne plohe

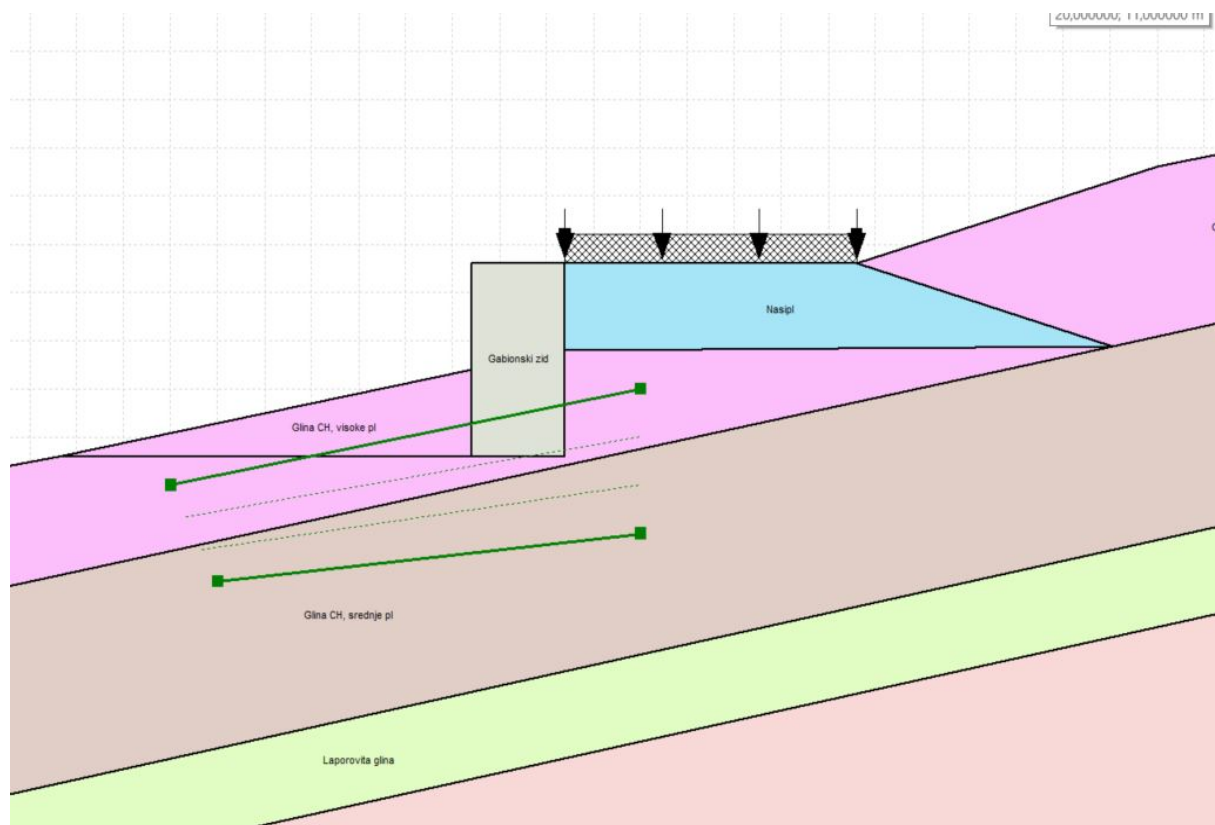
No vratimo se analizi. U analizi je dodan novi materijal, materijal gabionskog zida, te ga je potrebno analizirati programom. Prilikom analize dobiva se faktor sigurnosti od 2,13 što je skoro duplo veće od analize kad nije bilo gabionskog zida.

Slika 21 Prikaz slojeva tla i gabionskog zida te opterećenja na cestu

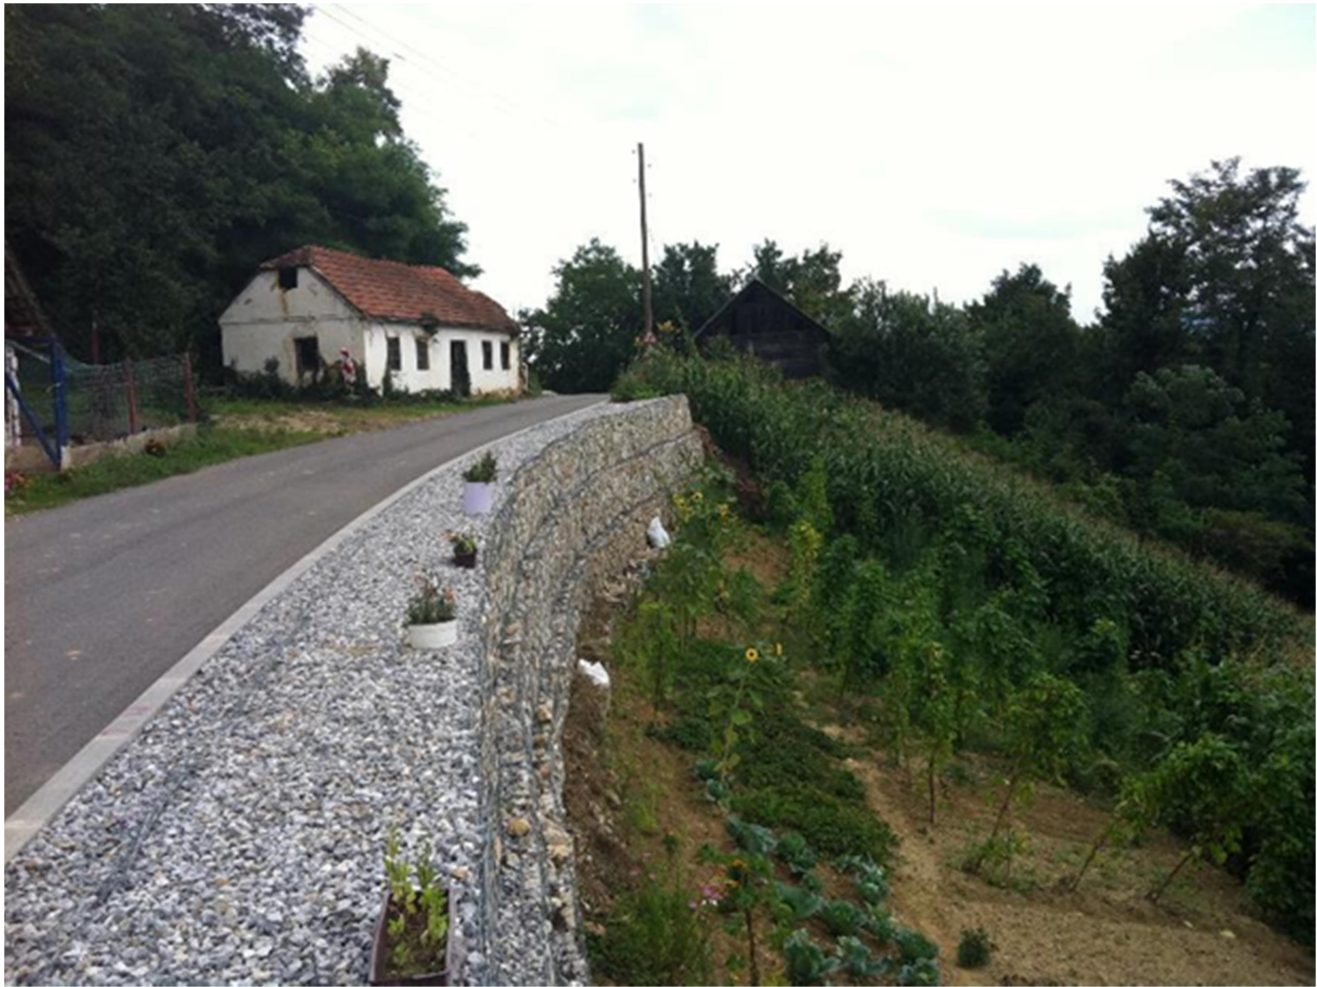
Slika 23. Izvedeni gabionski zid

Zbog karaktera ceste, ekonomske opravdanosti zahvata, te uvjeta u tlu preporučuje se sanaciju izvesti na način:

- Alternativno se potporna konstrukcija može izvesti zabijanjem i sidrenjem čeličnog žmurja;
- Projektom je potrebno obuhvatiti sve radove na izvedbi zamjene materijala osiguranju stabilnosti pokosa, samom kolniku ceste, kanalima i potocima te odvodnju.
