Undergraduate thesis / Završni rad

Završni rad br. 377/GR/2019

Sanacija klizišta na nerazvrstanoj cesti Cerje Obadići u Općini Gornje Jesenje

Nikolina Čižmeković, 2006/336

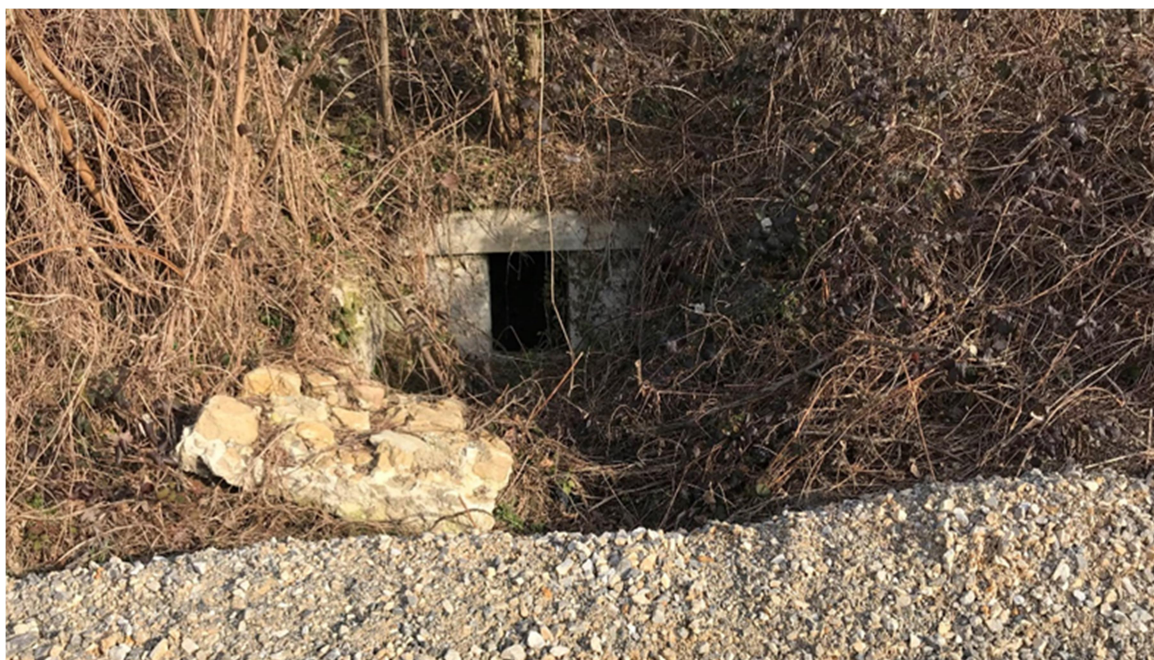
Slika 9. Zdenac uz pribriježnu stranu cestu

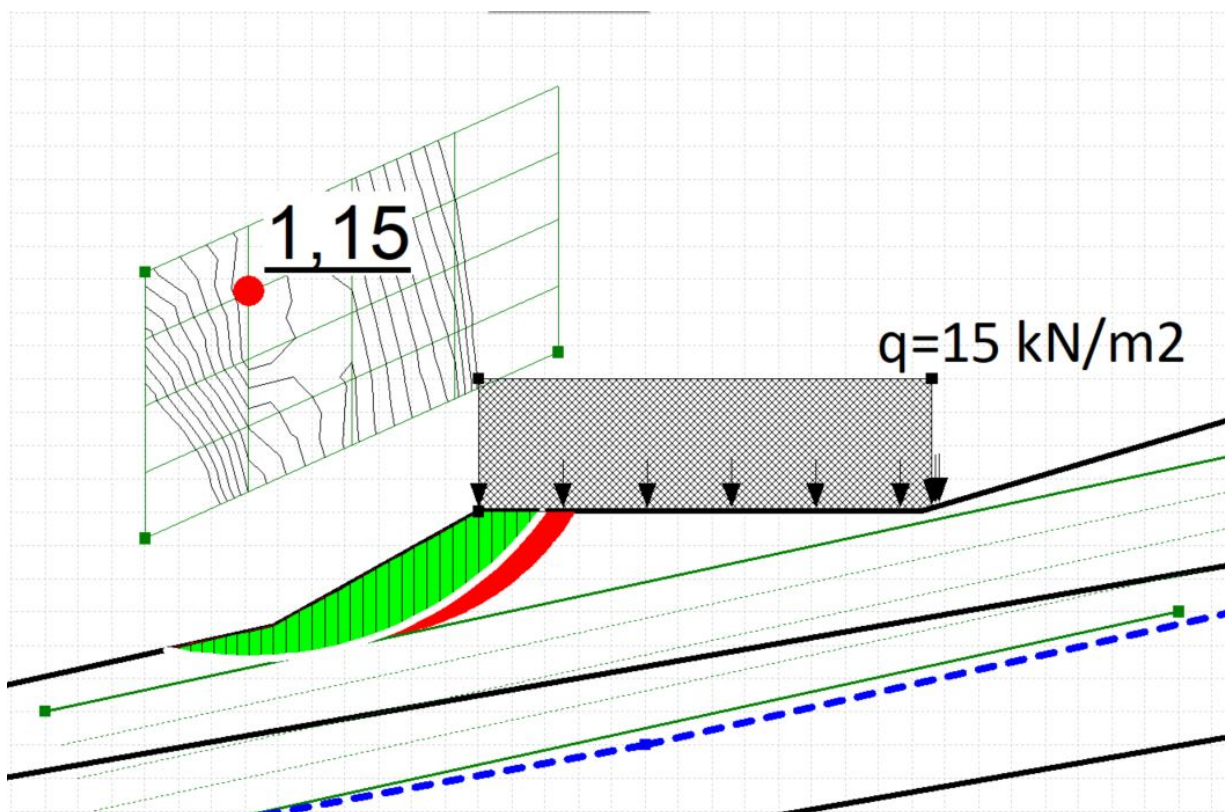
Spomenuto je već u prethodnim poglavljima da je klizište nešto manjeg obima kako je i prikazano analizom te da je rotacijskog tipa. (slika 18)

Rotacijski tip klizišta su odvojene mase oko osi koja se nalazi u bazi ili blizini baze. Smjer pada nagiba je od sjevera, sjeverozapada prema jugoistoku.

Slika 18. Prikaz klizne plohe

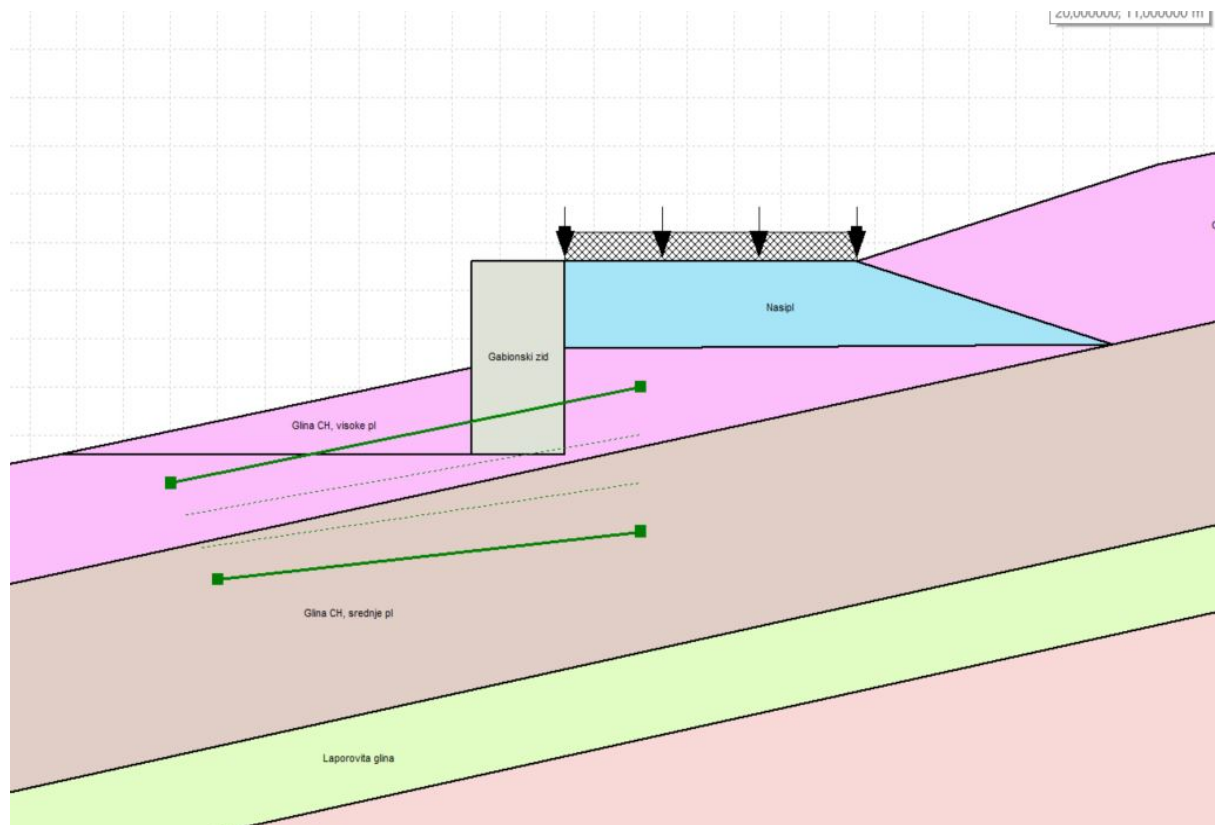
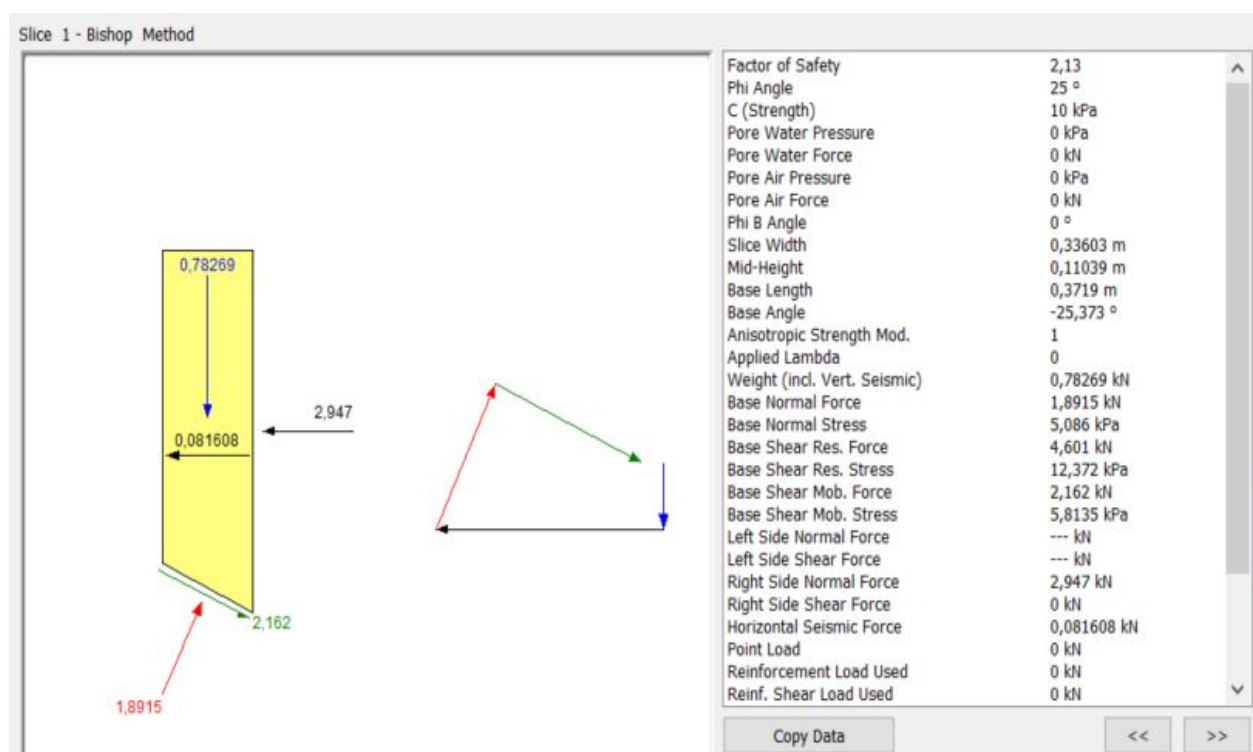
No vratimo se analizi. U analizi je dodan novi materijal, materijal gabionskog zida, te ga je potrebno analizirati programom. Prilikom analize dobiva se faktor sigurnosti od 2,13 što je skoro duplo veće od analize kad nije bilo gabionskog zida.

Slika 21 Prikaz slojeva tla i gabionskog zida te opterećenja na cestu
