Sanacija klizišta glinokopa Đurđevićev brijeg u Bedekovčini

Undergraduate thesis / Završni rad

GLINOKOP DURĐEVIĆEV BRIJEG BEDEKOVČINA

U ovom završnom radu prikazani su izvedeni geotehnički istražni radovi na glinokopu Duređevićev brijeg kod Bedekovčine koji nužno prethode izradi sanacijskog projekta relevantnog dijela ugrožene padine. Osim geotehničkih istražnih radova, rad sadrži fotografije koje prikazuju stanje prije bilo kojih već izvedenih zahvata te neke fotografije tijekom izvođenja istražnih radova, odnosno prikazani su destabilizirani dijelovi padine na fotografijama. Rad sadrži posebne uvjete za građenje izdane od pojedinih tijela sa priloženim obavijestima istih. Prikazano je postojeće stanje predmetne lokacije na kojoj se planira zahvat u prostoru. U radu je prikazan projektni zadatak i tehničko rješenje, odnosno opis planiranog zahvata, sanacija padine. Detaljnije je opisan sanacijski koncept, odnosno formiranje pokosa s nekoliko bermi i prihvat i odvodnja površinskih i procjednih voda. Nadalje, obavljena su geodetska snimanja i mjerenja bespilotnom letjelicom. Projekt je usklađen s odredbama posebnih zakona i propisa te prostornog plana.

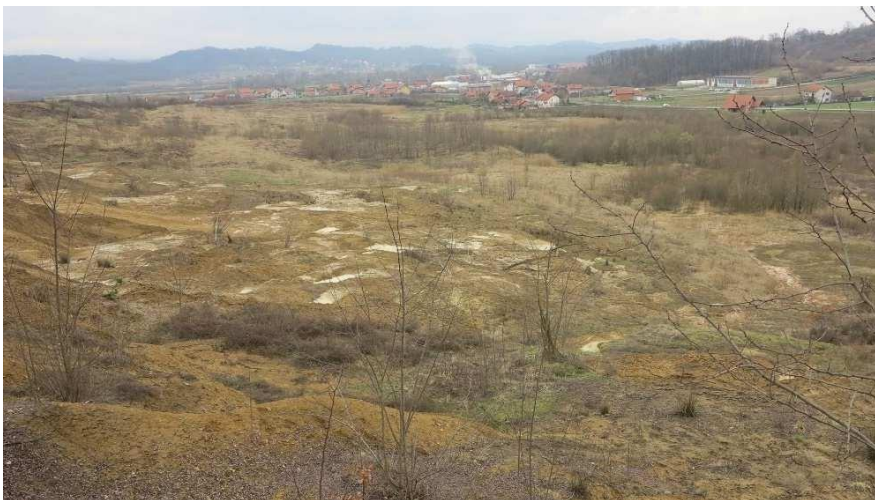
Tijekom obilaska područje glinokopa ostavilo je dojam teško prohodnog terena zbog toga jer se na padini i u podnožju talože velike količine razmoćenog tla (žitke mase) kojeg ispiru procjedne i površinske vode. Zaravnjeno podnožje glinokopa prelazi u izduženi pojas potočnog priobalja zaraslog grmovitim raslinjem (slika 4.8.)

Slika 4.8. Podnožje glinokopa zapunjeno žitkom masom i zraslo raslinjem [1]

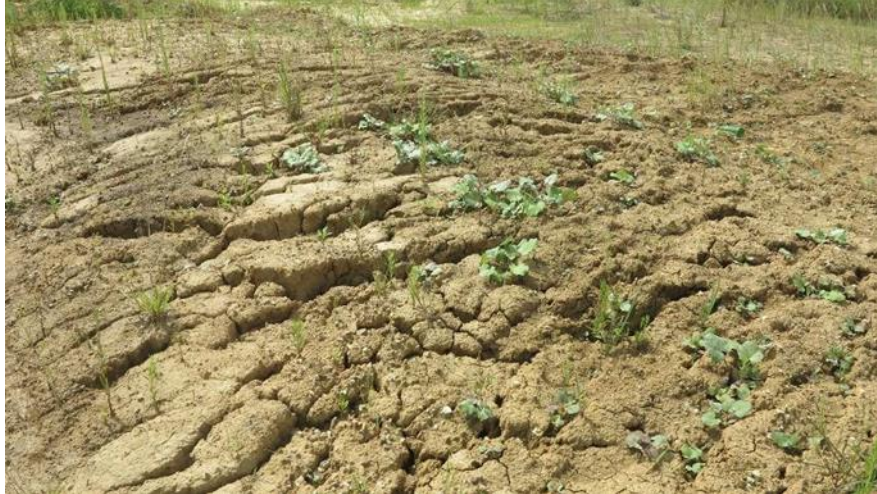
Osnovni cilj provedenih istražnih bušenja bio je utvrđivanje samoniklog tla, obzirom da je stanje cijelog glinokopa ukazivalo na prevlačenje krajnje poromećenog tla preko samoniklog tla. Do tog prevlačenja došlo je zbog dugogodišnje eksploatacije glinokopa.

Slika 6.1. Pogled na površinsku prevlaku poremećenog tlo u podnožju glinokopa[1]
Okvir sadašnje sanacije obuhvaća južni dio glinokopa pa su iz tog razloga istražne bušotine pozicionirane u tom dijelu glinokopa osim bušotine B7 koja je iznimka.

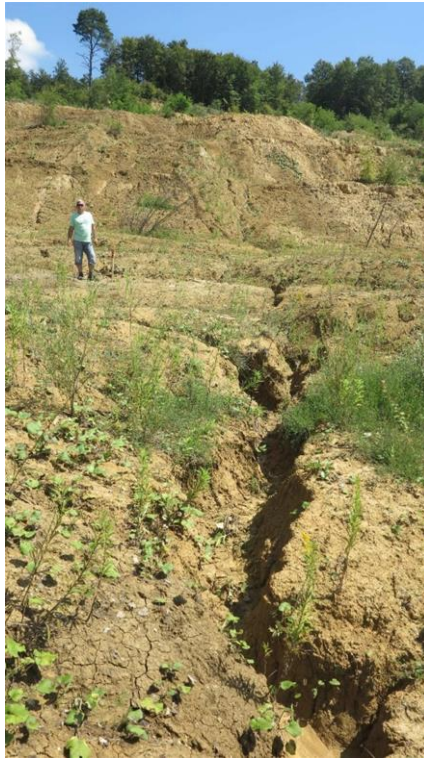
Slika 7.2. Erozijska jaruga s pogledom prema glinokopu u blizini istražne bušotine B7 [1]
