Sanacija klizišta glinokopa Đurđevićev brijeg u Bedekovčini

Undergraduate thesis / Završni rad

Završni rad br. 370/GR/2019

GLINOKOP ĐURĐEVIĆEV BRIJEG BEDEKOVČINA

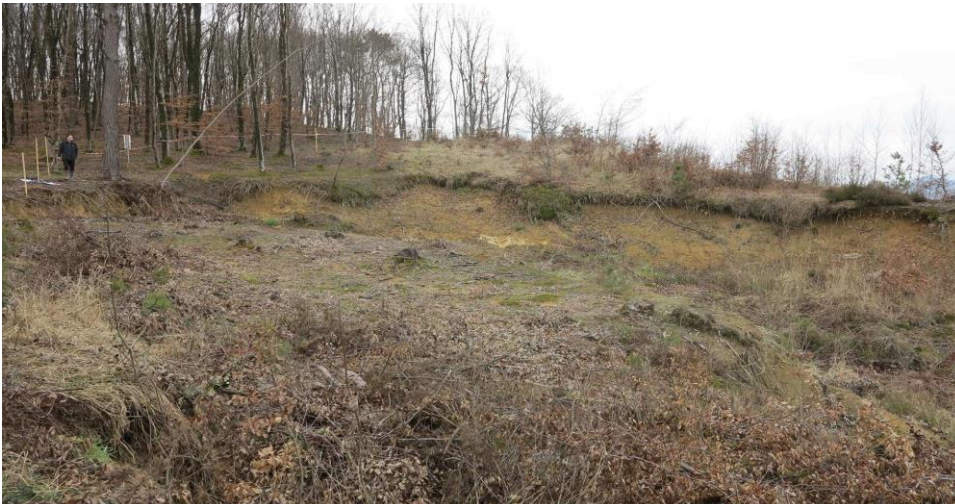
- 3) U sjevernom dijelu nastalo je prostrano bočno klizište (slika 4.6.) gdje možemo vidjeti široke vlačne pukotine (slika 4.6.) i bočne denivelacije (slika 4.7.)

- 4) Slika 4.6. Bočno klizište koje je pokrenulo velike mase tla [1]

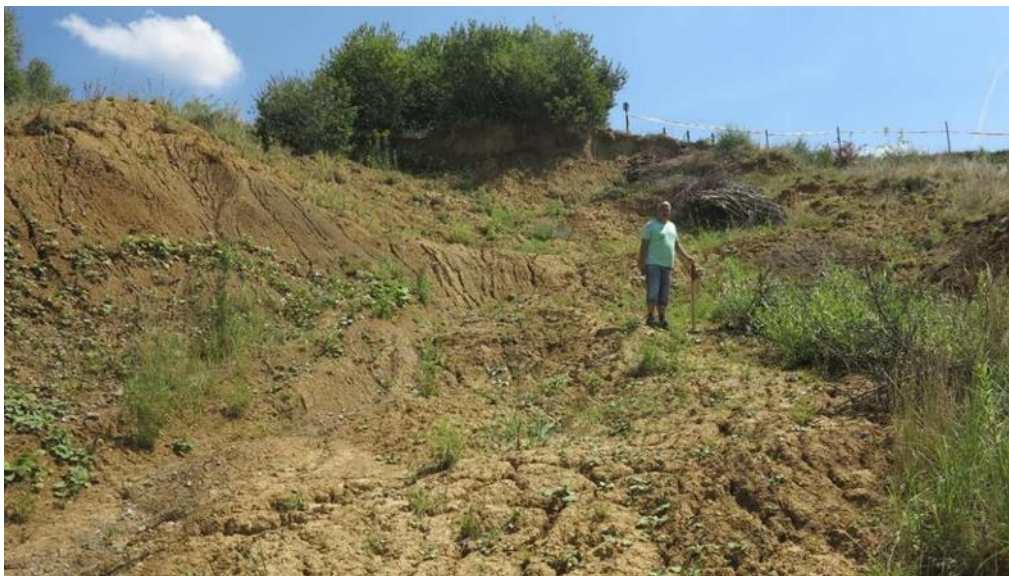
Ustrmljeni i viši pokosi glinokopa, viši visinski platoi sadrže raslinje u puno manjim količinama što je i razumljivo (slika 7.4.), ali opet na nekim višim platoima možemo zapaziti izrazito hidrofilno raslinje (slika 7.5.).

Slika 7.4. Oskudno raslinje u području tzv. viših platoa [1]
