Sanacija klizišta glinokopa Đurđevićev brijeg u Bedekovčini

Undergraduate thesis / Završni rad

2019

GLINOKOP DURĐEVIĆEV BRIJEG BEDEKOVČINA

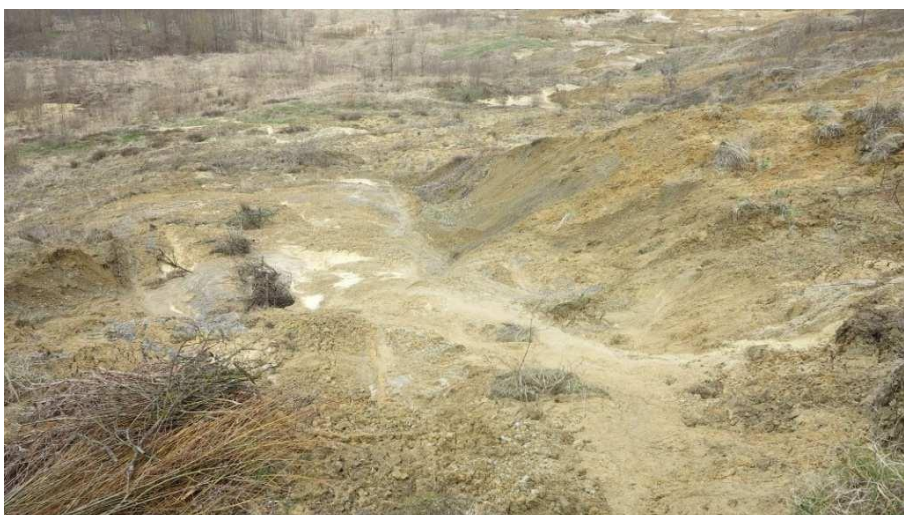
Slika 4.4. Jedan od izrazitiji blatnih tokova [1]

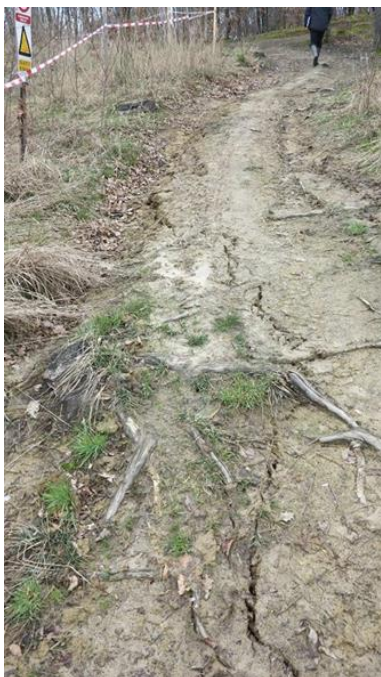
- 2) Put koji se nalazi u zoni najviših kota glinokopa ukazuje na novu opasnost velikog odrona ili na skoro proklizavanje terena s budućim čelom van obilježenih granica koje se kasnije i dogodilo. Vlačna pukotina koja se nalazila paralelno sa čelom glinokopa

Slika 4.5. Vlačna pukotina uz čeonu rub glinokopa [1]
