Sanacija klizišta glinokopa Đurđevićev brije u Bedeovčini

Undergraduate thesis / Završni rad

GLINOKOP DURĐEVIĆEV BRIJEG BEDEKOVČINA

U ovom završnom radu prikazani su izvedeni geotehnički istražni radovi na glinokopu Duređevičev briješ kod Bedekovčine koji nužno prethode izradi sanacijskog projekta relevantnog dijela ugrožene padine. Osim geotehničkih istražnih radova, rad sadrži fotografije koje prikazuju stanje prije bilo kojih već izvedenih zahvata te neke fotografije tijekom izvođenja istražnih radova, odnosno prikazani su destabilizirani dijelovi padine na fotografijama. Rad sadrži posebne uvjete za građenje izdane od pojedinih tijela sa priloženim obavijestima istih. Prikazano je postojeće stanje predmetne lokacije na kojoj se planira zahvat u prostoru. U radu je prikazan projektni zadatak i tehničko rješenje, odnosno opis planiranog zahvata, sanacija padine. Detaljnije je opisan sanacijski koncept, odnosno formiranje pokosa s nekoliko bermi i prihvati odvodnja površinskih i procjednih voda. Nadalje, obavljena su geodetska snimanja i mjerena bespilotnom letjelicom. Projekt je usklađen s odredbama posebnih zakona i propisa te prostornog plana.

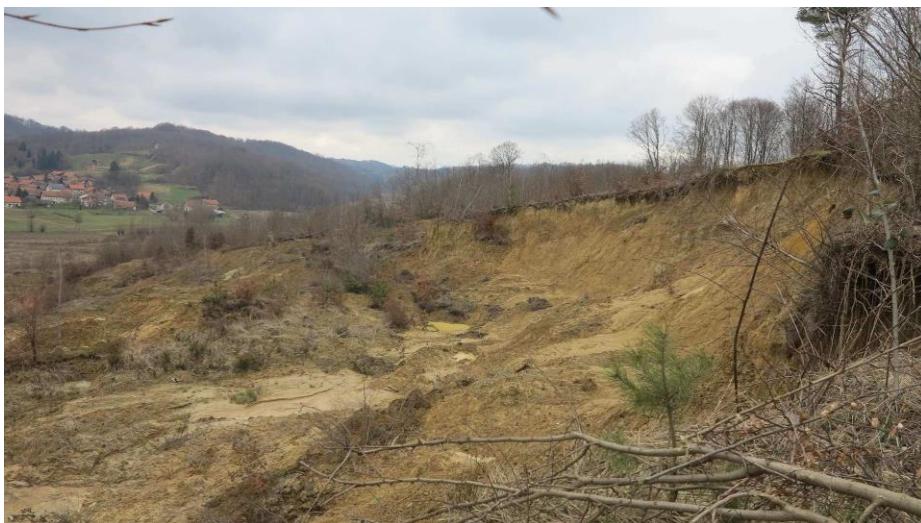
Slika 4.3. Pogled prema najvišoj koti čela glinokopa [1]

Na slici 4.3. mogu se vidjeti posljedice triju znakova padinske destabilizacije:

- a) Odroni (uz gornji rub glinokopa)
- b) Klizanja (manjih i većih segmenata)
- c) Blatni tokovi (slika 4.4.), izazvani procjedni i površinskim vodama koje se sakupe i izbiju na većem broju „mokrih punktova“ tj. manje ili više prikrivenih blatnih izvora (površinski i potpovršinski)

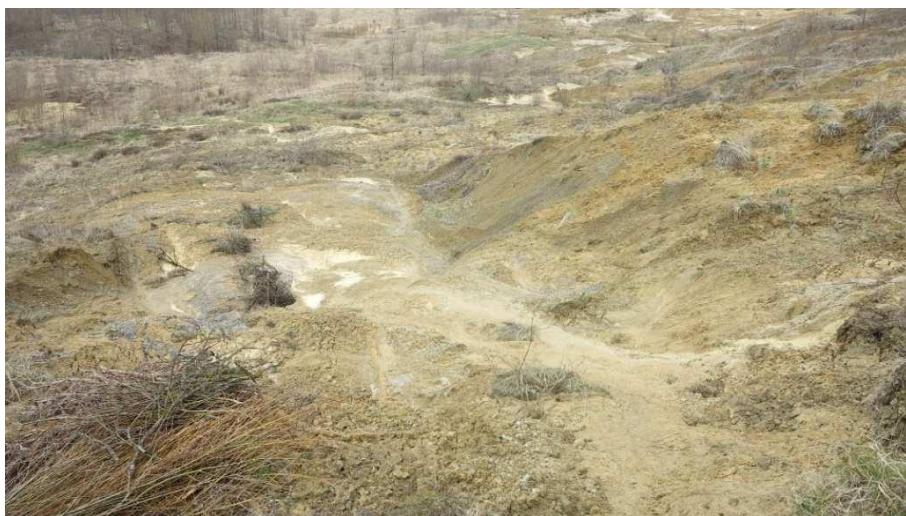
Slika 4.4. Jeden od izrazitiji blatnih tokova [1]

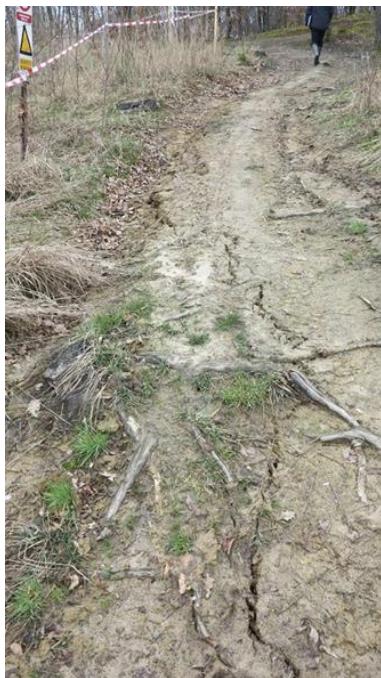
- 2) Put koji se nalazi u zoni najviših kota glinokopa ukazuje na novu opasnost velikog odrona ili na skoro proklizavanje terena s budućim čelom van obilježenih granica koje se kasnije i dogodilo. Vlačna pukotina koja se nalazila paralelno sa čelom glinokopa

Slika 4.5. Vlačna pukotina uz čeoni rub glinokopa [1]

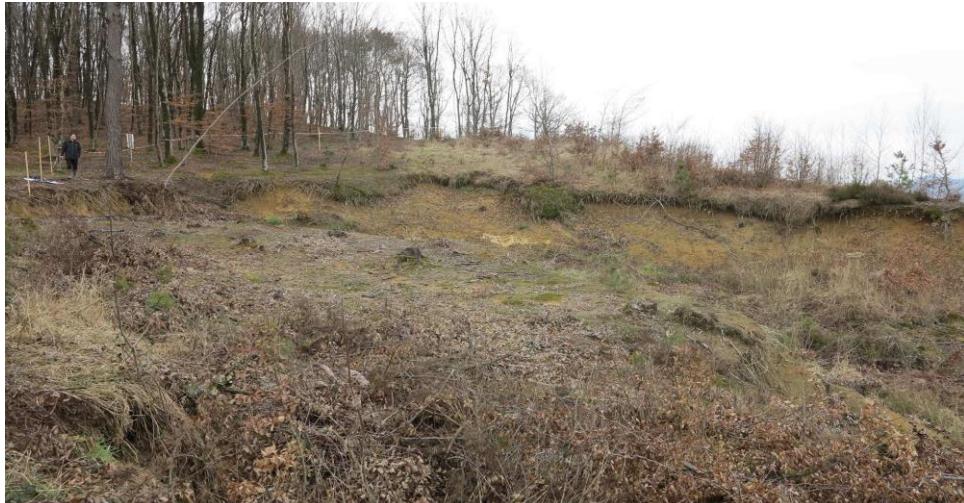
- 3) U sjevernom dijelu nastalo je prostrano bočno klizište (slika 4.6.) gdje možemo vidjeti široke vlačne pukotine (slika 4.6.) i bočne denivelacije (slika 4.7.)

4) Slika 4.6. Bočno klizište koje je pokrenulo velike mase tla [1]

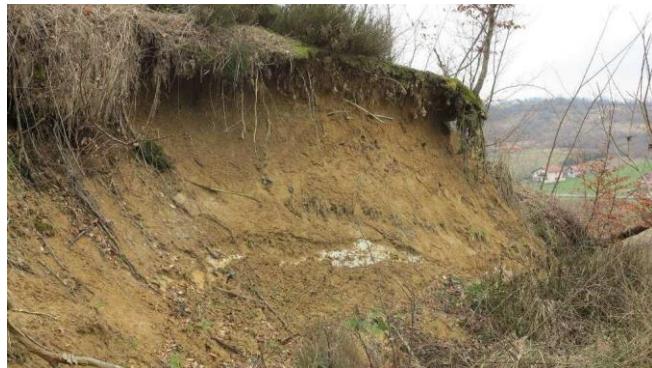
Slika 4.7. Bočna denivelacija kliznog segmenta [1]

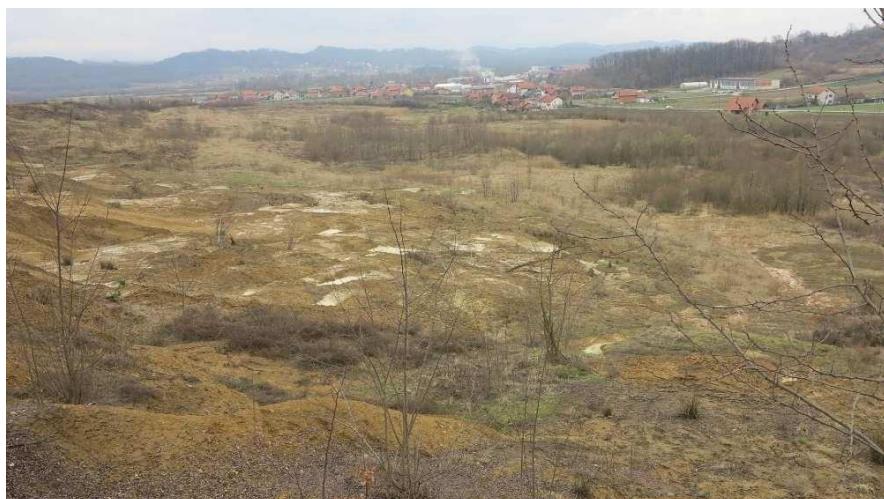
Tijekom obilaska područje glinokopa ostavilo je dojam teško prohodnog terena zbog toga jer se na padini i u podnožju talože velike količine razmoćenog tla (žitke mase) kojeg ispiru procjedne i površinske vode. Zaravnjeno podnožje glinokopa prelazi u izduženi pojas potočnog priobalja zarašlog grmovitim raslinjem (slika 4.8.)

Slika 4.8. Podnožje glinokopa zapunjeno žitkom masom i zraslo raslinjem [1]

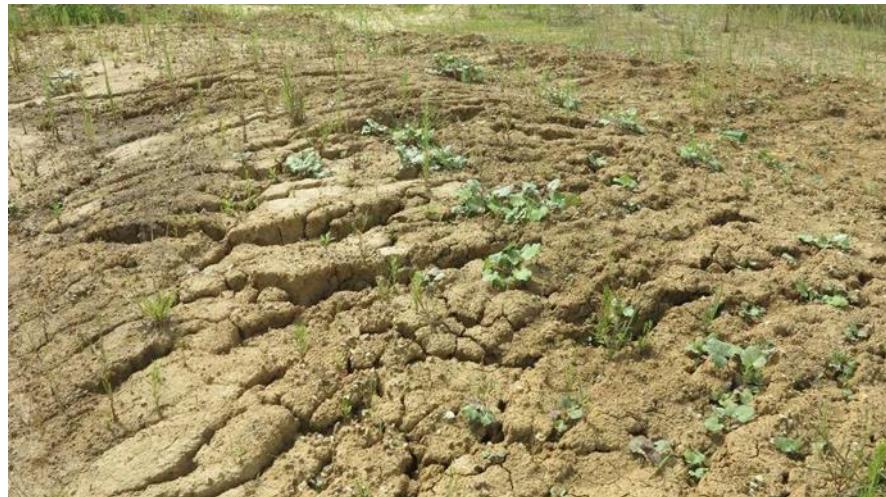
Osnovni cilj provedenih istražnih bušenja bio je utvrđivanje samoniklog tla, obzirom da je stanje cijelog glinokopa ukazivalo na prevlačenje krajnje poremećenog tla preko samoniklog tla. Do tog prevlačenja došlo je zbog dugogodišnje eksploatacije glinokopa.

Slika 6.1. Pogled na površinsku prevlaku poremećenog tlo u podnožju glinokopa[1]

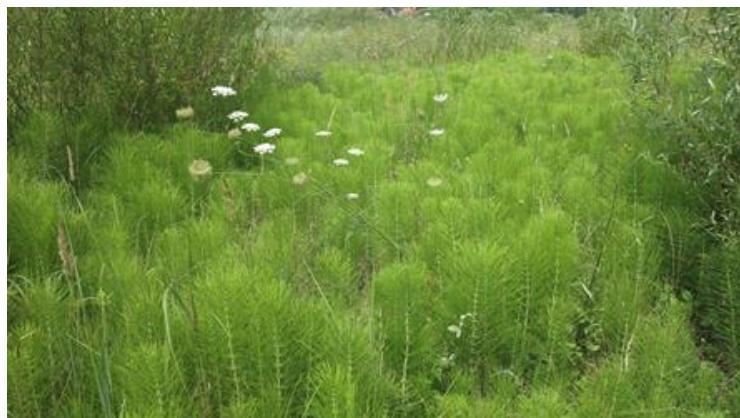
To raslinje u višim platoima jasno nam govori da se tu radi o dostatnim količinama procjednih vode čak i za vrijeme velikih ljetnih suša. No, taj problem ubrzano je objašnjen jer je iznad područja gdje se nalazi to raslinje uočen napušteni zdenac (ZD1). Zdenac izvana nije oštećen, ali u njima nema vode već približno 7 godina.

Slika 7.5. Hidrofilno bilje, visinski plato-VP4 [1]

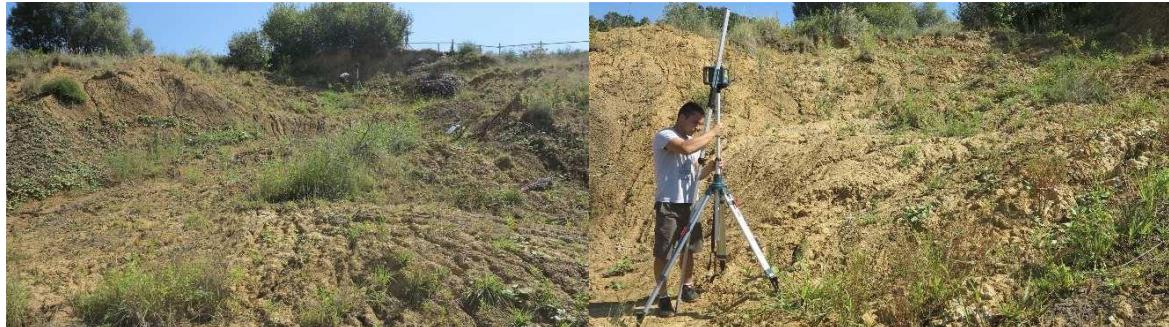
- Erozijsko-klizna lepeza u području bušotine B11 (slika 7.3.1.)
 - Po osi lepeze:
 - a) Strmac ($\Delta H = 1 \text{ m}$)
 - b) $\alpha = 40^\circ$, ($\Delta H = 2 \text{ m}$)
 - c) $\alpha = 20^\circ$
 - d) $\alpha = 10^\circ$
 - Bočni pokosi: sjeverni $\alpha = 35^\circ$, južni $\alpha = 24^\circ$

Slika 7.6. Mjerenje karakterističnih nagiba u zoni bušotine B11

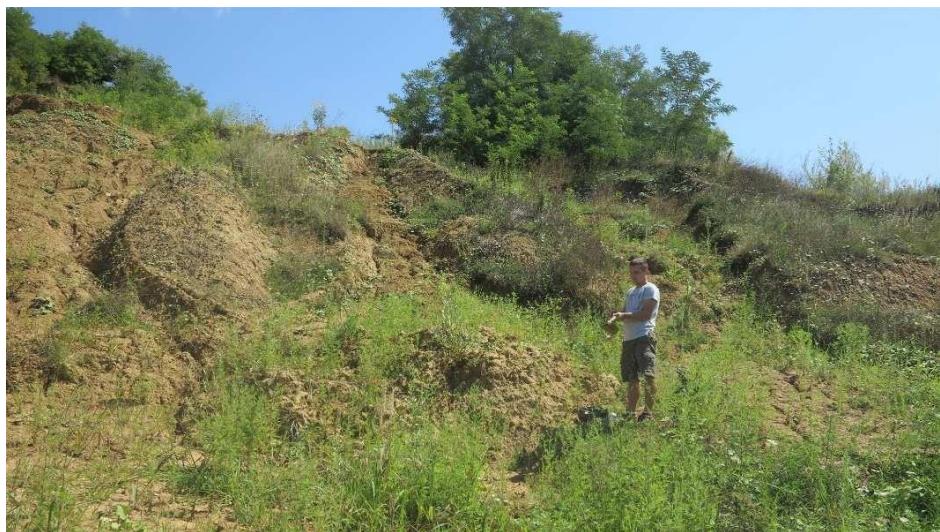
- Rascijepljena erozijsko-klizna lepeza ispod bušotine B10, odnosno ispod suhog zdenca s pumpom Z1 :
 - Po osi južnog kraka lepeze :
 - a) $\alpha = 30^\circ$
 - b) $\alpha = 12^\circ$
 - c) $\alpha = 4^\circ$
 - U srednjem dijelu osi sjeverne lepeze: $\alpha = 25^\circ$

Slika 7.7. Mjerenje karakterističnog nagiba ispod istražne bušotine B10[1]

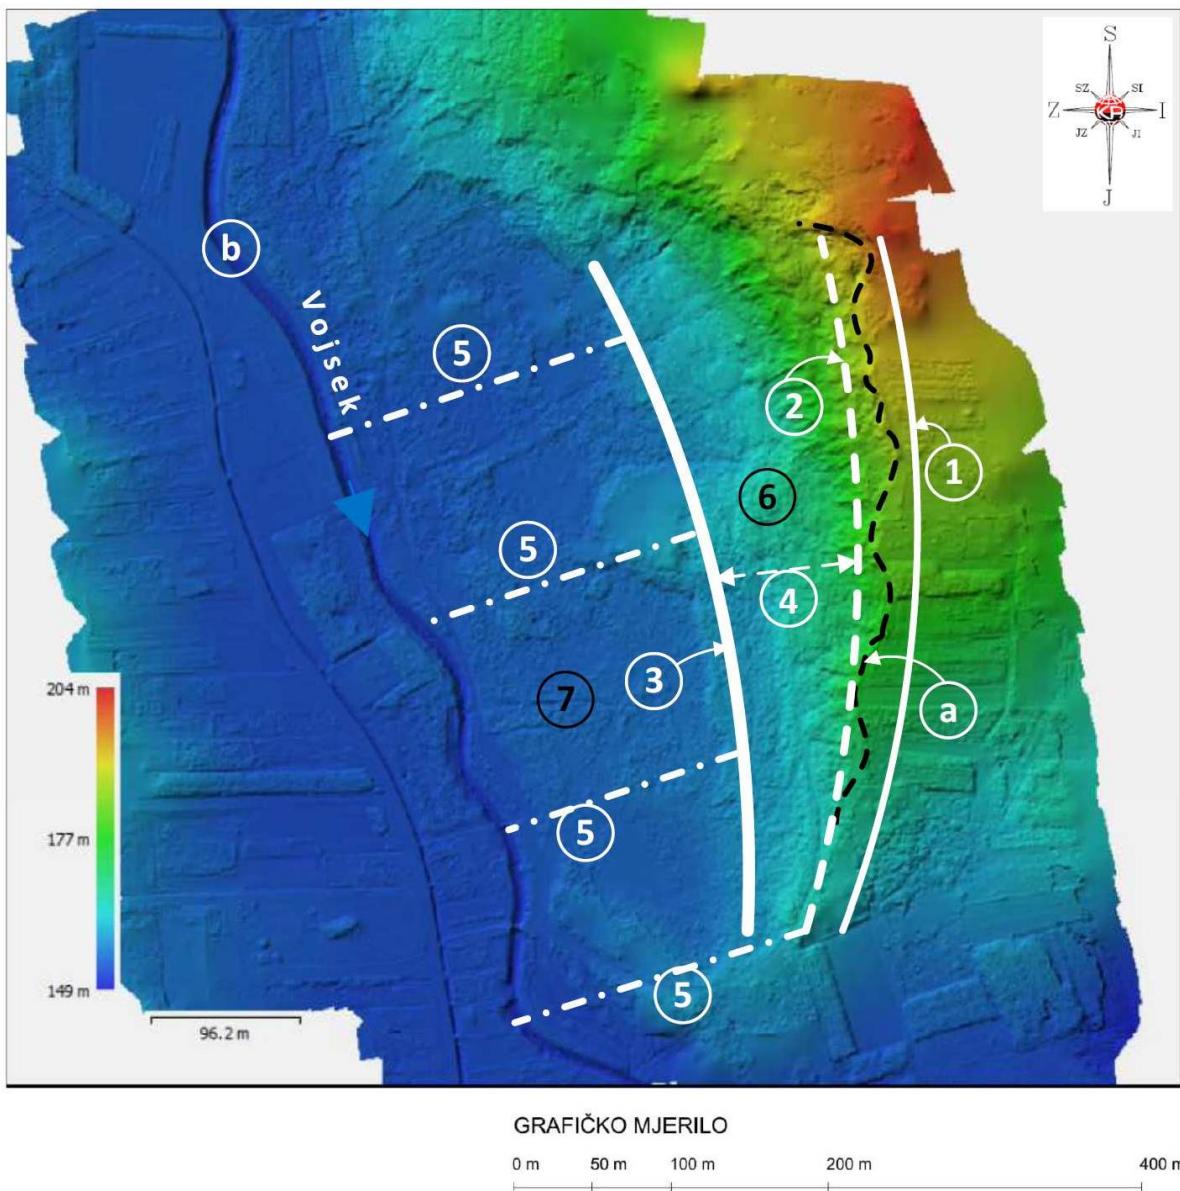
Slika 8.1. shematski prikaz sanacijskog koncepta južnog dijela glinokopa [1]

Pojednostavljeni shematski prikaz glavnih elemenata sanacije klizišta (slika 8.1.). Prikaz je iscrtan na podlozi s hipsometrijskim razlučenim prostorom i u ovoj fazi sanacije se odnosi samo na južni dio glinokopa, odnosno klizišta).

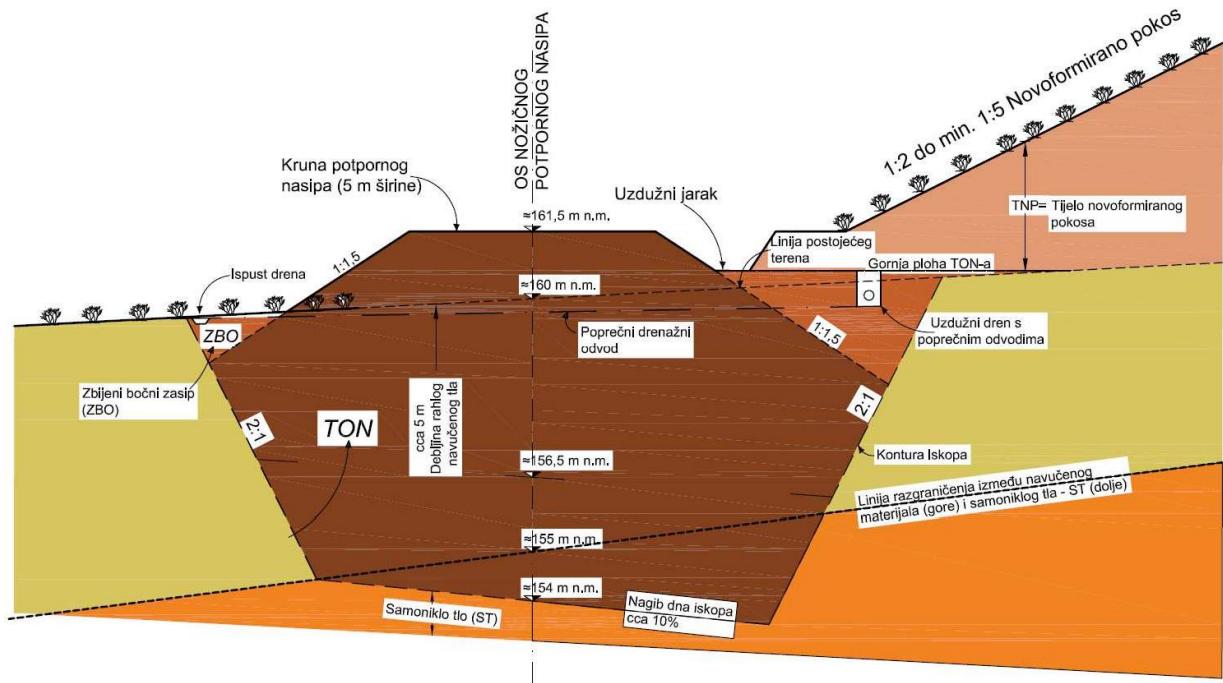
Slika 8.2. Shematski prikaz rješenja potpornog nasipa u uporištu glinokopa [1]

Ključno statičko uporište saniranog pokosa klizišta bit će nožični uporišni nasip. Taj nasip mora biti strogo kontrolirano izveden i mogli bismo reći temeljen(usađen) u samoniklo tlo. Nasip mora biti ukopan prbiližno do dubine 6 m jer se na toj dubini nalazi stabilno i čvsto tlo. Geometrijsko pojašnjeno rješenje možemo vidjeti na slici 8.2. uz napomenu da su pri projektnoj razradi moguće promjene usklađene s cijelinom rješenja.

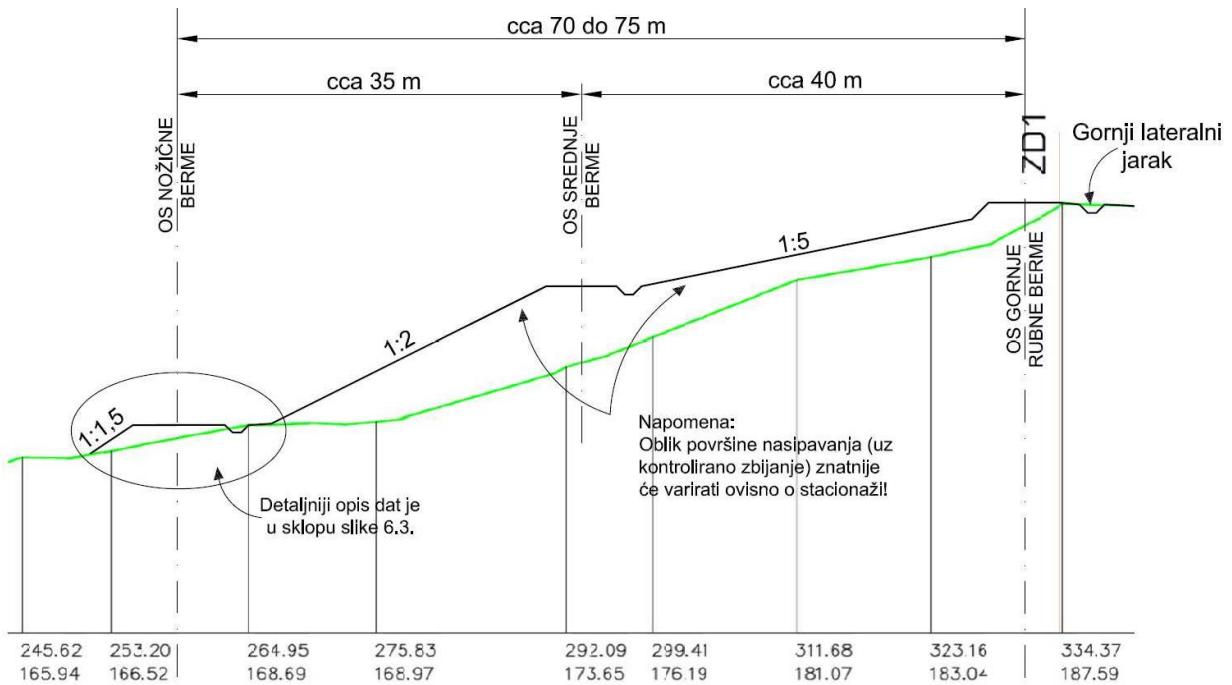
Slika 8.3.Shematski prikaz sanacije pokosa[1]

Na slici 8.2. možemo vidjeti shemu sanacije pokosa klizišta (glinokop). Na shemi je prikazano rješenje sa samo 2 pokosne plohe, a bitno je naglasiti da će cijeloviti pokos od gornjeg ruba pa do donjeg ruba nožičnog nasipa biti projektno tretiran s tri, a možda čak i sa četiri pokosne plohe. Nagibi tih pokosnih ploha će se postupno mijenjati od odnosa 1: 5 ($\alpha = 11,3^\circ$) do odnosa 1 : 2 ($\alpha = 26,7^\circ$). Sve to će ovisiti o geostatičkim analizama stabilnosti te o optimalizaciji prelaganja zemljanih masa.
