Sanacija klizišta glinokopa Đurđevićev brijeg u Bedekovčini

Undergraduate thesis / Završni rad

Završni rad br. 370/GR/2019

GLINOKOP ĐURĐEVIĆEV BRIJEG BEDEKOVČINA

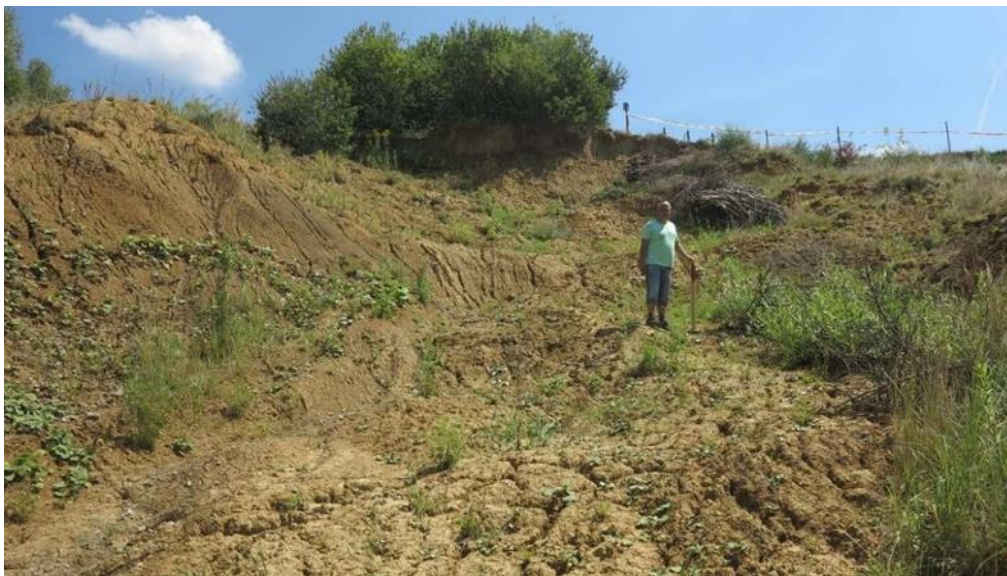
Ustrmljeni i viši pokosi glinokopa, viši visinski platoi sadrže raslinje u puno manjim količinama što je i razumljivo (slika 7.4.), ali opet na nekim višim platoima možemo zapaziti izrazito hidrofilno raslinje (slika 7.5.).

Slika 7.4. Oskudno raslinje u području tzv. viših platoa [1]
