# Sanacija klizišta glinokopa Đurđevićev brijeg u Bedekovčini

Undergraduate thesis / Završni rad

**Završni rad br. 370/GR/2019**

## **GLINOKOP DURĐEVIĆEV BRIJEG BEDEKOVČINA**

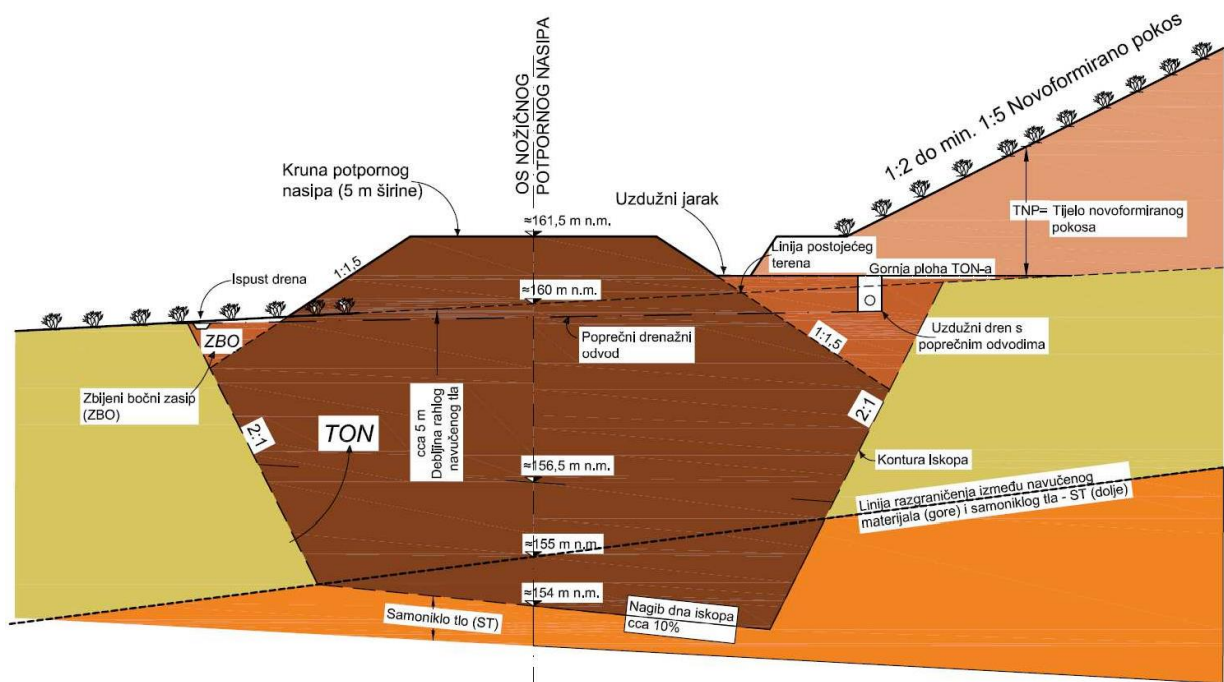
Slika 8.2. Shematski prikaz rješenja potpornog nasipa u uporištu glinokopa [1]

Ključno statičko uporište saniranog pokosa klizišta bit će nožični uporišni nasip. Taj nasip mora biti strogo kontrolirano izveden i mogli bismo reći temeljen(usaden) u samoniklo tlo. Nasip mora biti ukopan približno do dubine 6 m jer se na toj dubini nalazi stabilno i čvrsto tlo. Geometrijsko pojašnjeno rješenje možemo vidjeti na slici 8.2. uz napomenu da su pri projektnoj razradi moguće promjene usklađene s cijelinom rješenja.
