# Tehnička dijagnoza stambene zgrade pogođene potresom

Master's thesis / Diplomski rad

2020

**TEHNIČKA DIJAGNOZA STAMBENE  
ZGRADE POGOĐENE POTRESOM**

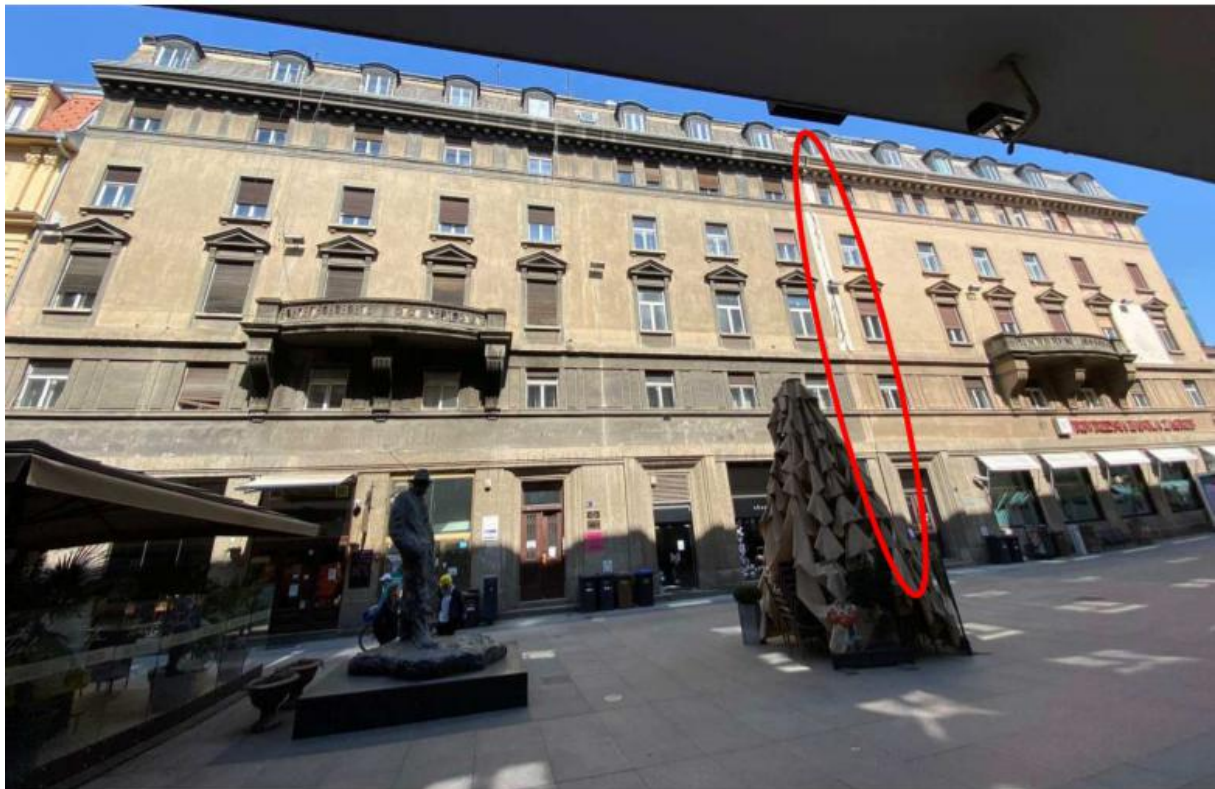
*Slika 5.2. - Pogled na južno pročelje predmetne zgrade (naznačena je dilatacija sazgradom na kućnom broju 2 na kojoj se pojavila vertikalna pukotina uzduž svih etaža)*

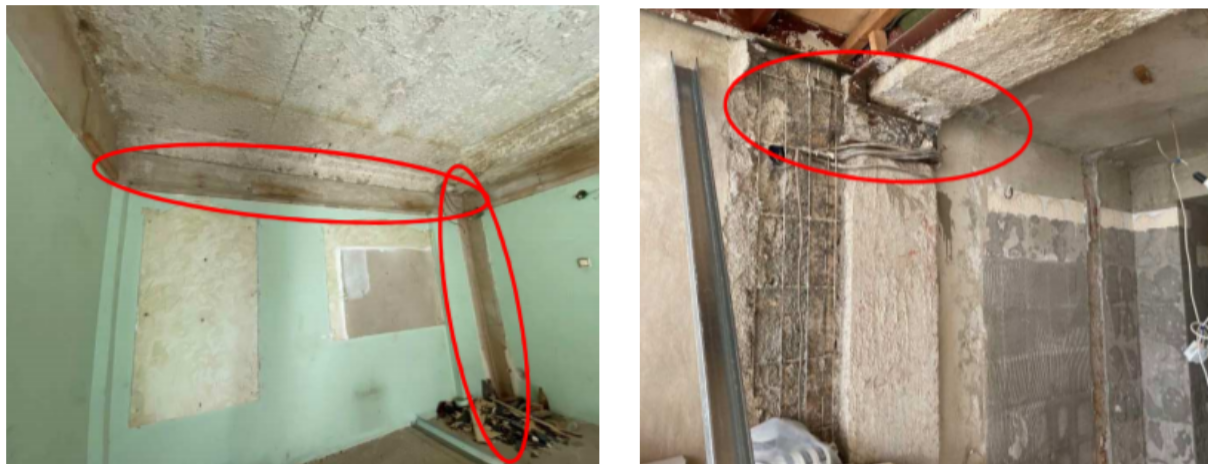
Slika 5.3. - Prizemna prostorija koja dijeli (svoj istočni) zid sa glavnim zidom zgrade

Prostor je trenutno kompletno u postupku rekonstrukcije tako da je bilo moguće pogledat gole zidove. Zamijećeno je da na pojedinim dijelovima prostorije postoji okvirni armiranobetonski sustav vertikalnih i horizontalnih greda (naznačeno crveno). U ovom slučaju stupanj oštećenja je razreda D1, strukturalno niskog rizika, te je prostor kao takav uporabljiv.

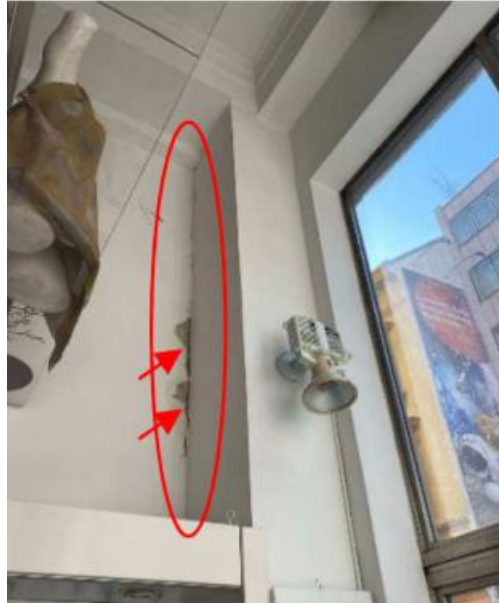
*Slika 5.5. - Indikativna vertikalna pukotina na krajnjem istočnom zidu*

Ulaskom u prosto odmah je primijećena *slika 5.5.* suspektibilna vertikalna pukotina na krajnjem istočnom zidu zgrade koja se proteže uzduž cijele etaže. Pukotina je jačeg karaktera, širine do 1 cm te se može svrstati u strukturalno oštećenja (zbog svoje pozicije i karaktera). Također primjećuju se horizontalne i vertikalne pukotine uzduž zapadnog zida prostora *slika 5.6.* od kojih se najviše ističe detalj spoja južnog nosivog zida sa zapadnim pregradnim zidom poslovnog prostora. Na tom spoju je razvidno strukturalno razdvajanje dva zida te oštećenje koje se samim time mora svrstati u strukturalno (zahvaća nosivi zid te spojeve zida u kojem sudjeluju nosivi elementi). Stupanj oštećenja ovog prostora svrstava se u D3 razred, koji može značajno promijeniti nosivost konstrukcije ali bez približavanja granici djelomičnog urušavanja osnovnih strukturalnih komponenti.

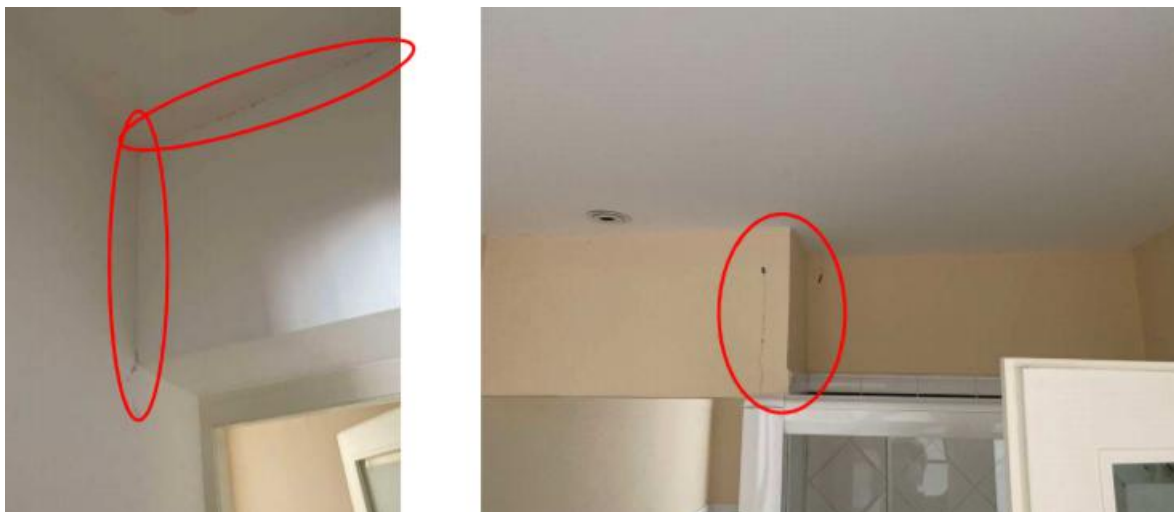
*Slika 5.7. - Vertikalne i horizontalne površinske pukotine*

Već ulaskom u stan na II. katu uočene su pukotine na zidovima koje se mogu okarakterizirati pukotinama srednjeg karaktera te su uobičajene prema svom položaju za ovakav tip potresa. Naime, svi pregradni zidovi orijentirani su u smjeru sjever-jug te su na svojim krajevima uglavljeni (spojeni) na vanjske te jedan unutarnji nosivi zid (koji je orijentiran u smjeru istok-zapad). Kako se potresni val od epicentra širio u smjeru sjever-jug, tako su se gicali i pregradni zidovi. U tom smislu, na pregradnim zidovima počinju se javljati oštećenja u vidu dijagonalnih pukotina.

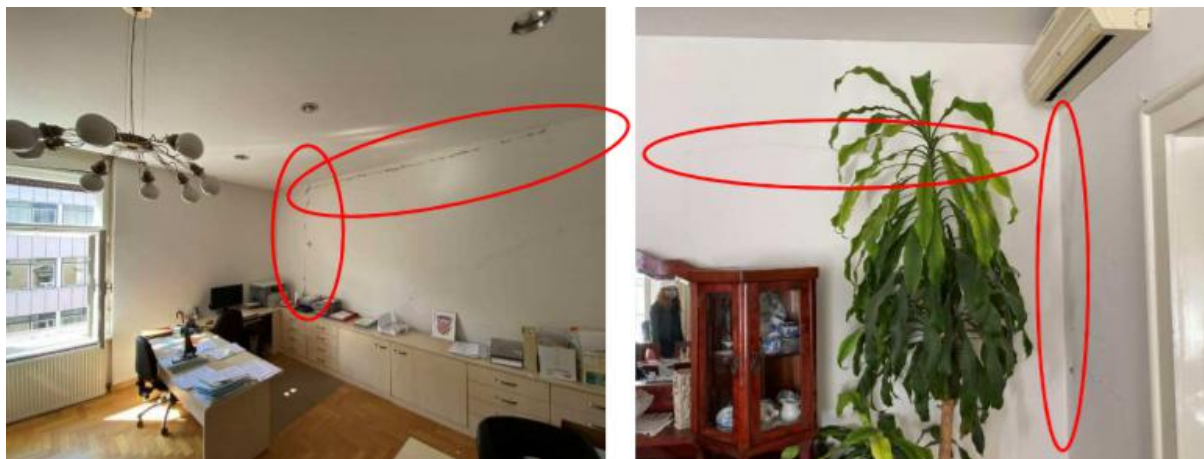
*Slika 5.11. - Horizontalne pukotine na pregradnom (lijevo) i na unutarnjem nosivom zidu (desno)*

Gornja desna slika prikazuje strukturalnu pukotinu na unutarnjem nosivom zidu (smjer istok - zapad) te susjednu vertikalnu pukotinu na njemu pripadajućem pregradnom zidu (smjer sjever -jug). Vertikalna pukotina rezultat je odvajanja pregradnog zida od nosivog uslijed potresnih gibanja u smjeru sjever-jug (što je paralelno sa uzdužnom tlocrtnom osi pregradnog zida). Lijeva slika prikazuje isti tip oštećenja ali na spoju pregradnog zida sa južnim nosivim uličnim zidom.

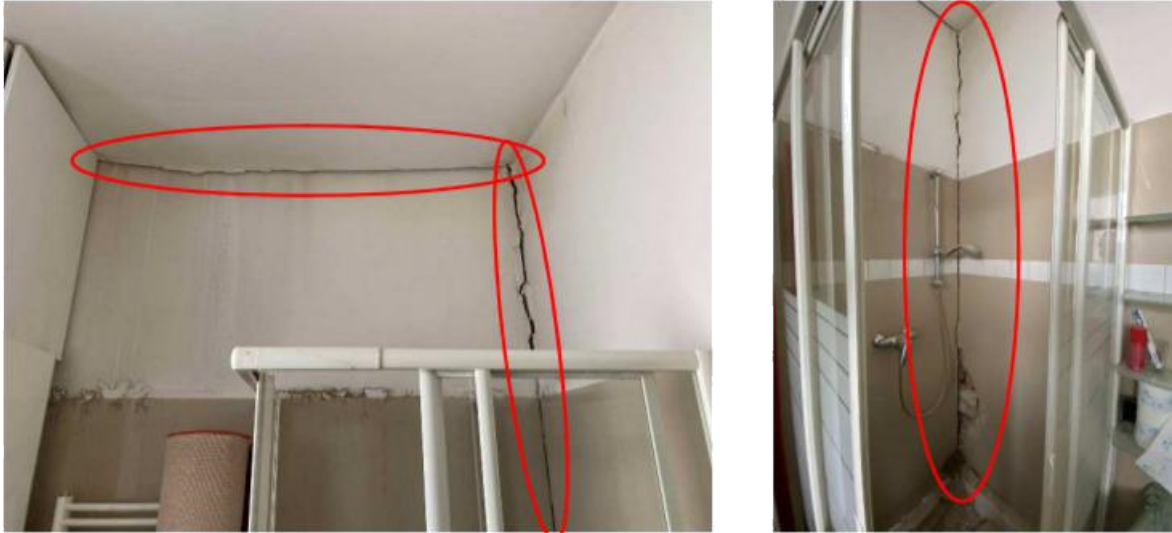
*Slika 5.12. - Sanitarni prostori na krajnjem istočnom zidu stana i zgrade*

Daljnijim pregledom sjevernih prostorija stana uz krajnji nosivi istočni zid zgrade vidljiva su jača strukturalna oštećenja na samom istočnom zidu te kompletna odvajanja poprečnog pregradnog zida sanitarnih prostorija stana. Razdvajanja se događaju u vertikalnom i horizontalnom smjeru što indicira na kompletan gubitak spoja nosive i pregradne konstrukcije.

Sveukupno gledajući ovu stambenu jedinicu, detektirana i naznačena oštećenja možemo okarakterizirati razredom oštećenja D3-D4, odnosno kao stupanj oštećenja koji na određenim mjestima značajno mijenja i narušava nosivu sposobnost konstrukcije dovodeći je do granice djelomičnog ili potpunog urušavanja. Ovo posljednje se poglavito odnosi na krajnje istočno područje predmetnog stana, odnosno na spoj glavnih uzdužnih nosivih zidova sa krajnjim istočnim nosivim dilatiranim zidom smjera sjever-jug.

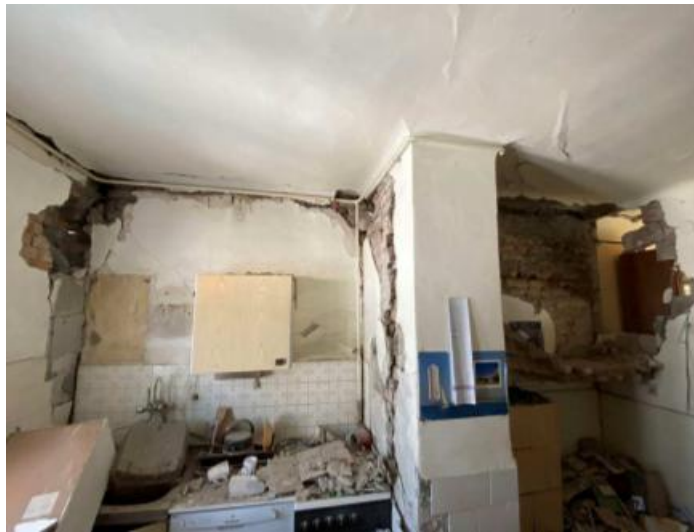
Slika 5.13. - Pogled na krajnji nosivi istočni zid zgrade

Ovaj stan pretrpio je vrlo velika do velika oštećenja a što se tiče u usporedbi s ostalim stanovima i prostorima zgrade, možemo reći najveća i maksimalna. Sam stan nalazi se na zadnjem katu (IV. kat) te uz sam istočni dilatacijski zid predmetne zgrade. Kako je već ranije spomenuto, vertikalna pukotina uzduž i poprijeko krajnjeg nosivog istočnog zida proteže se od samog prizemlja prema vrhu zgrade. Svoj najkritičniji karakter te maksimalnu širinu poprima upravo u ovom stanu.

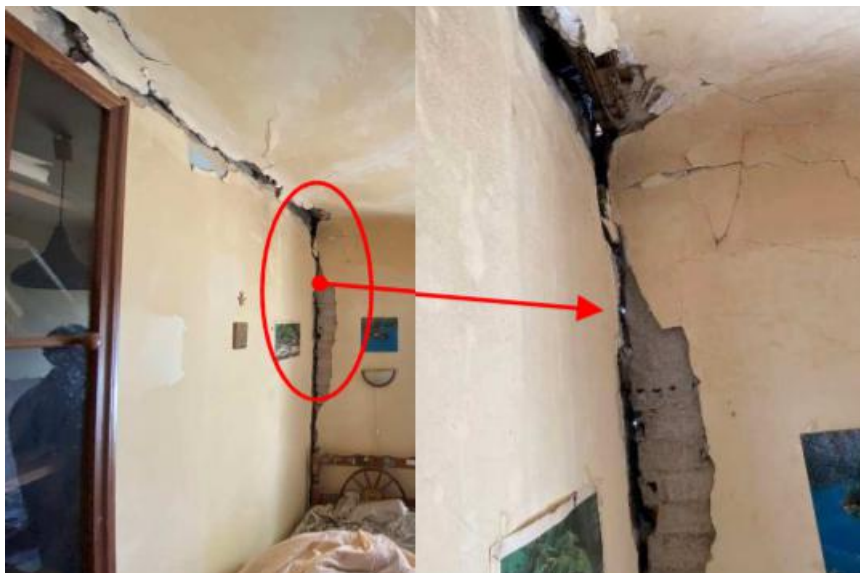
*Slika 5.16. - Pogled na jugoistočni kut stana ali i cijele zgrade*

*Slike 5.16. i 5.17.* detaljno prikazuju kompletna odvajanja nosivih zidova, gubitak bilo kakvog konstruktivnog spoja među njima te samim time lom okvirne vertikalne konstrukcije cijele zgrade. Vertikalna pukotina (ako je tako možemo nazvati) širine je i do 3-4cm.

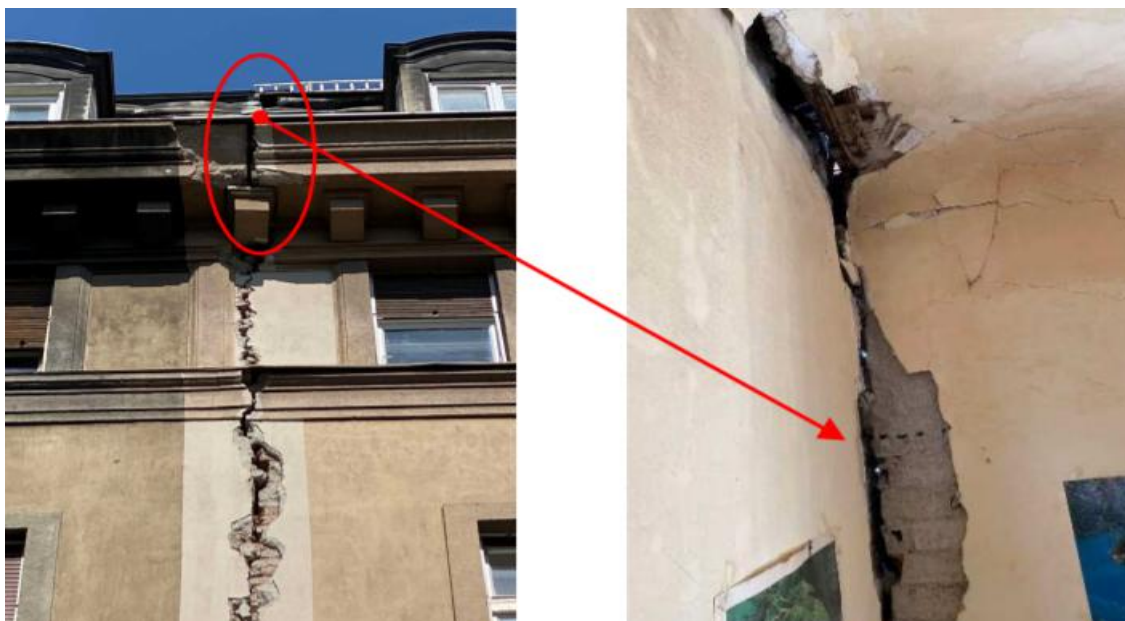
*Slika 5.17. - Pogled na jugoistočni kut stana ali i cijele zgrade*

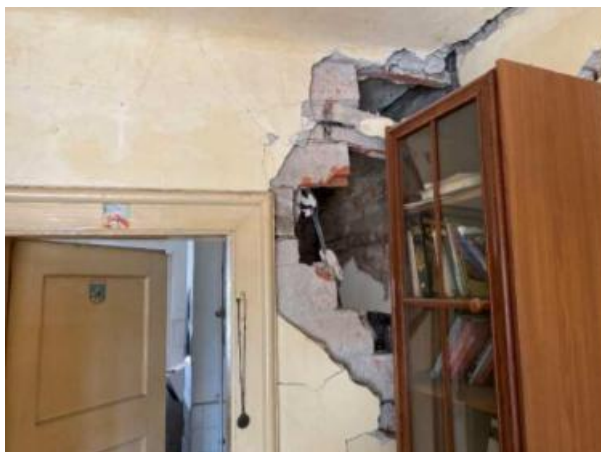
*Slika 5.18. - Pregradni poprečni zid (istok-zapad)*

Kod pregradnih zidova je došlo do potpunog urušavanja dijelova zida te odvajanja od glavnih nosivih zidova. Križne dijagonalne pukotine pojavljuju se na pregradnim zidovima koji se pružaju u smjeru sjever-jug, odnosno u smjeru širenja potresnih valova. Pukotine su duboke, strukturalne, presijecaju zidove te oni gube svoj integritet.

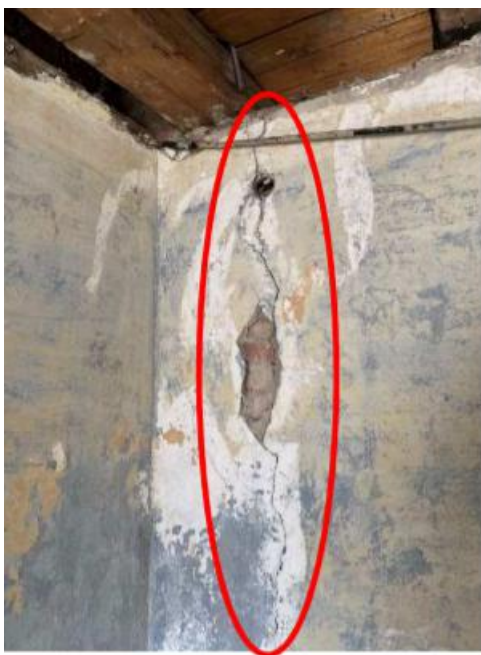
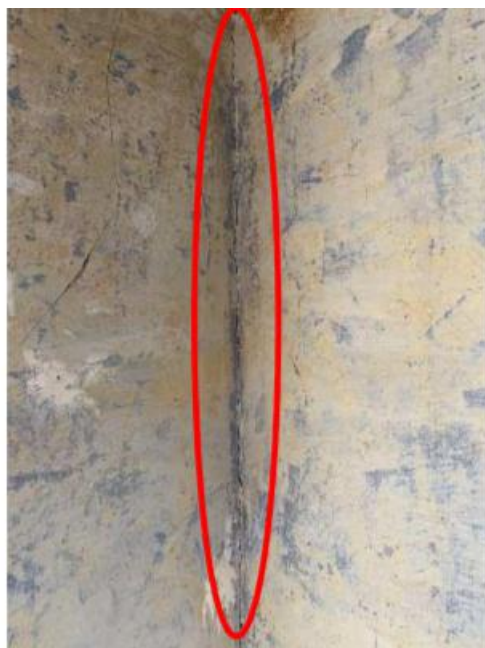
Slika 5.20. - Krajnji zapadni nosivi zid stana i zgrade

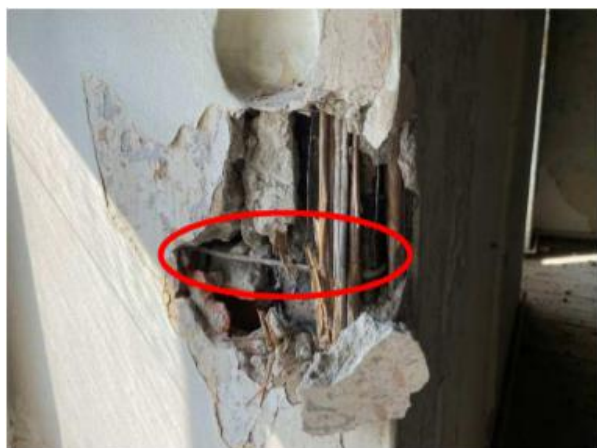
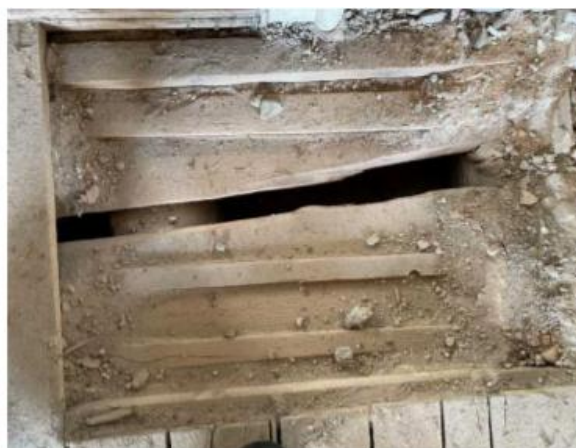
Slika 5.21. - Ručno izvedena oštećenja na zidu i podnoj konstrukciji

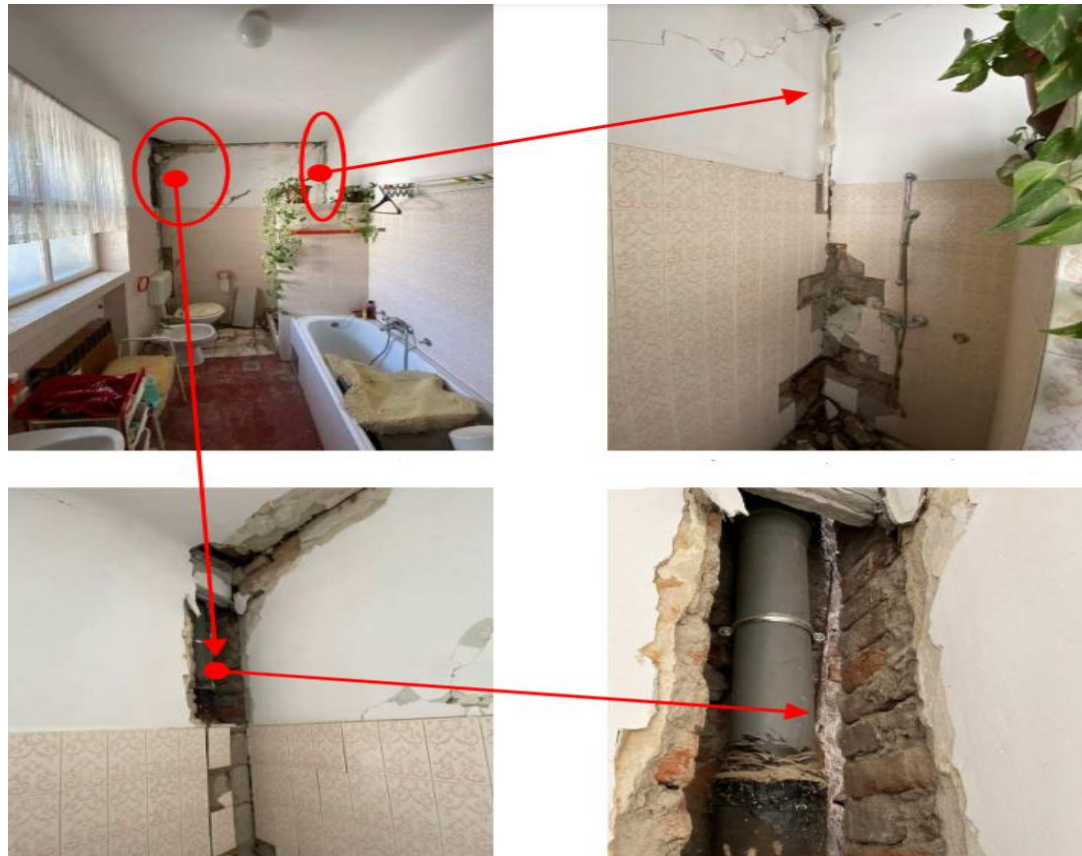
Slika 5.22. - Pukotinsko oštećenje te lom sjeveroistočnog kuta zgrade

Razvidni je intenzitet oštećenja nosive konstrukcije stana (ali i zgrade kao cjeline). Naime, vertikalna pukotina čiji smo maksimalni intenzitet imali prilike vidjeti u stanu (kat iznad) dalje se nastavlja prema nižim etažama kroz ovaj stan. Istina, pukotina kao takva, započinje u nižim etažama a svoj maksimum dobiva na samom vrhu zgrade. Oštećenje kompletno odvaja sjeverni nosivi zid od istočnog (*slika 5.23. desno*), te time nosiva struktura, odnosno nosivi zidani okviri ovdje gubi svoj strukturalni integritet. Pukotina je veličine do 4-5 cm te se sjeverni zid u cijelosti odvojio. Ovaj slučaj kao i slučaj stana vodi k zaključku da je ovaj (sjeverni) dio zgrade pretrpio najveća strukturalna oštećenja ali da se glavni pomak (pomaci) dogodio ovdje, na sjeveroistočnom dijelu.

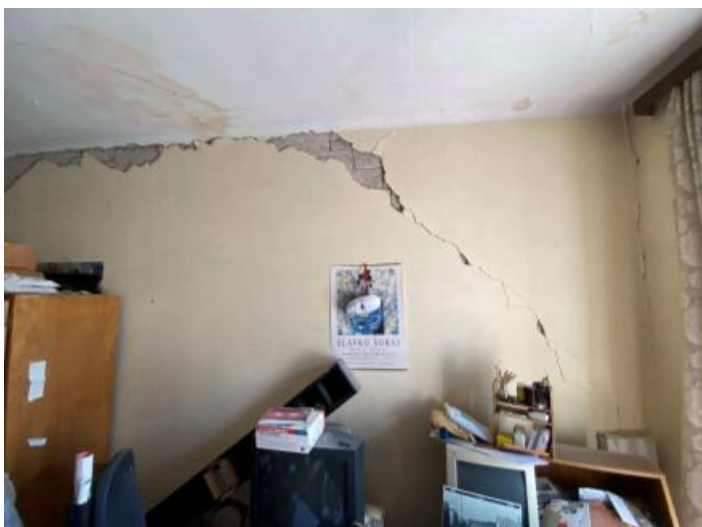
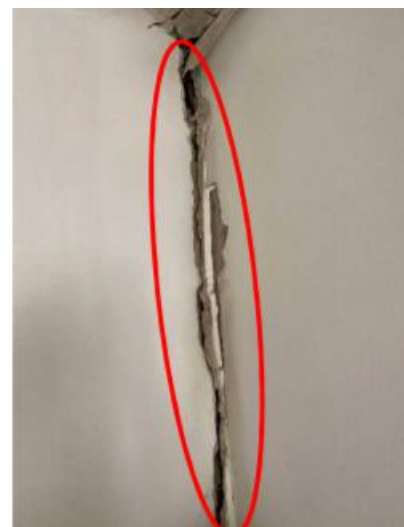
*Slika 5.23. - Dijagonalne pukotine na istočnom zidu, vertikalno pukotinsko oštećenje jugoistočnog kuta zgrade (desno)*

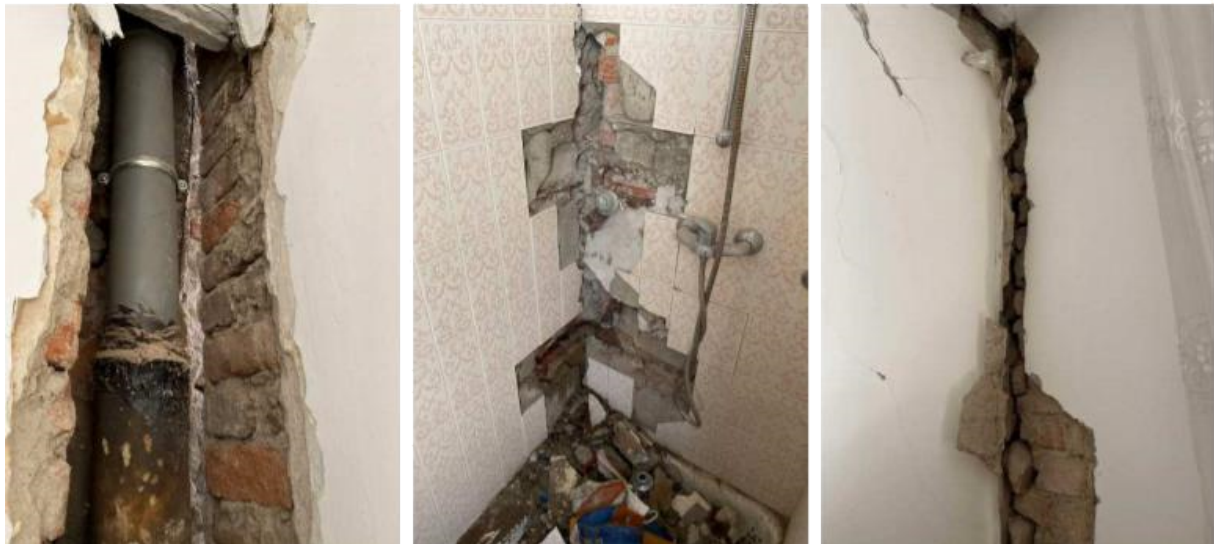
Na sljedećim slikama *slika 5.24.* prikazan je slijed najugroženijeg područja stana a time i same zgrade, tj. slijed vertikalnih pukotinskih odvajanja sjevernog i južnog nosivog zida zgrade od istočnog nosivog spojnog zida, te pukotinsko odvajanje pregradnog zida od istočnog nosivog zida. Potrebno je primijetiti veličinu otvora (3-4 cm), potpuni gubitak spoja okvirne zidane konstrukcije, te samim time i potpuni gubitak strukturalnog integriteta na tim mjestima.

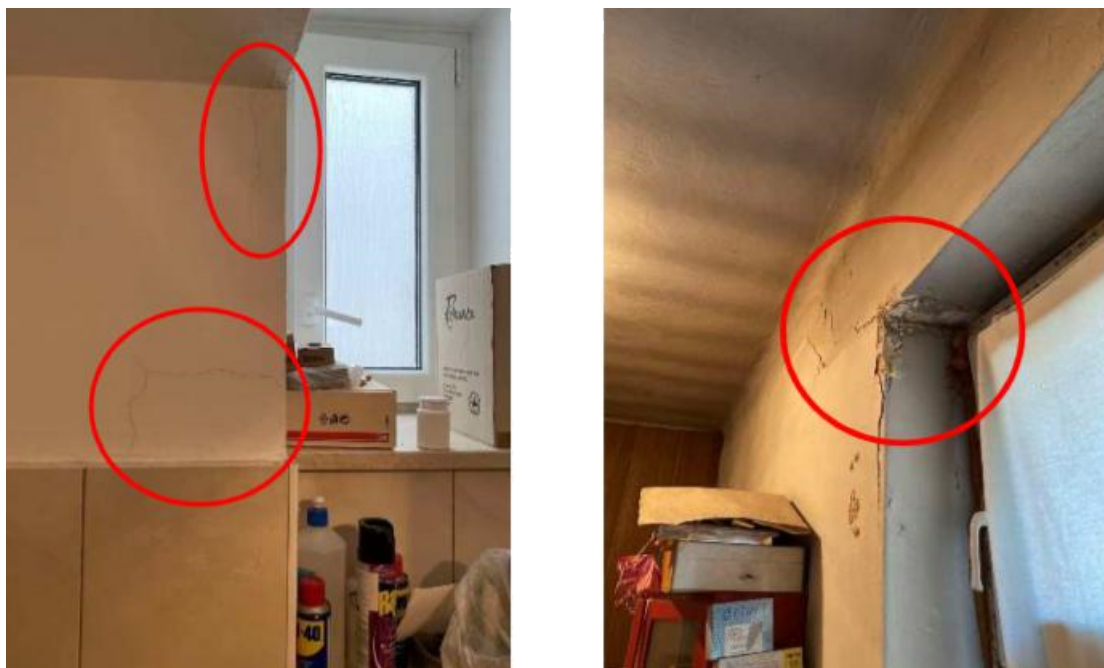
*Slika 5.29. - Oštećenja primijećena na zidnim otvorima na sjevernom nosivom zidu*

Horizontalne pukotine na mjestima gdje bi se trebali nalaziti vratni nadvoji pojavljuju se na pregradnim zidovima koji su bili okomiti na smjer pružanja potresa (smjer sjever-jug). Stropne pukotine rezultat su pomicanja pregradnih zidova te njihovo „udaranje“ u unutarnji nosivi zid te zidove paralelne s njime (smjer zidova istok-zapad), odnosno zidova čiji je duža os paralelna sa smjerom pružanja potresa (sjever-jug).

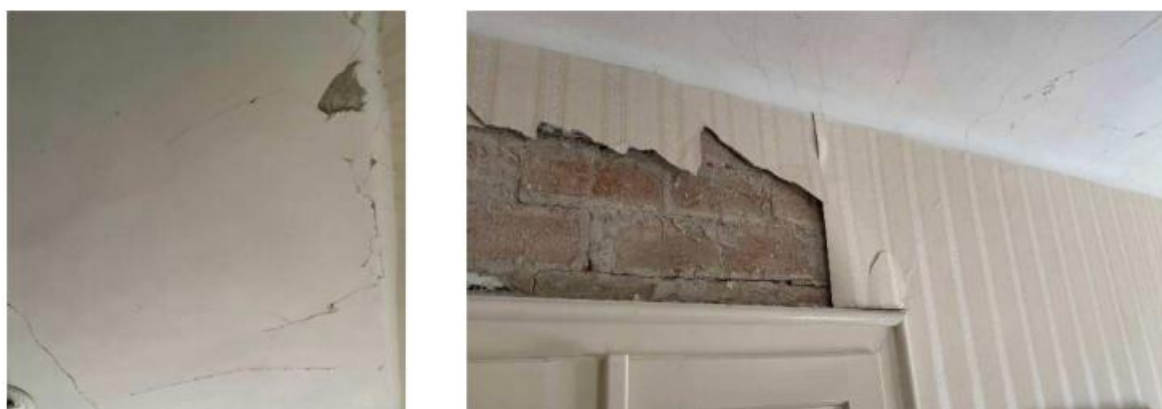
*Slika 5.30. - Razvoj stropnih i zidnih pukotina*

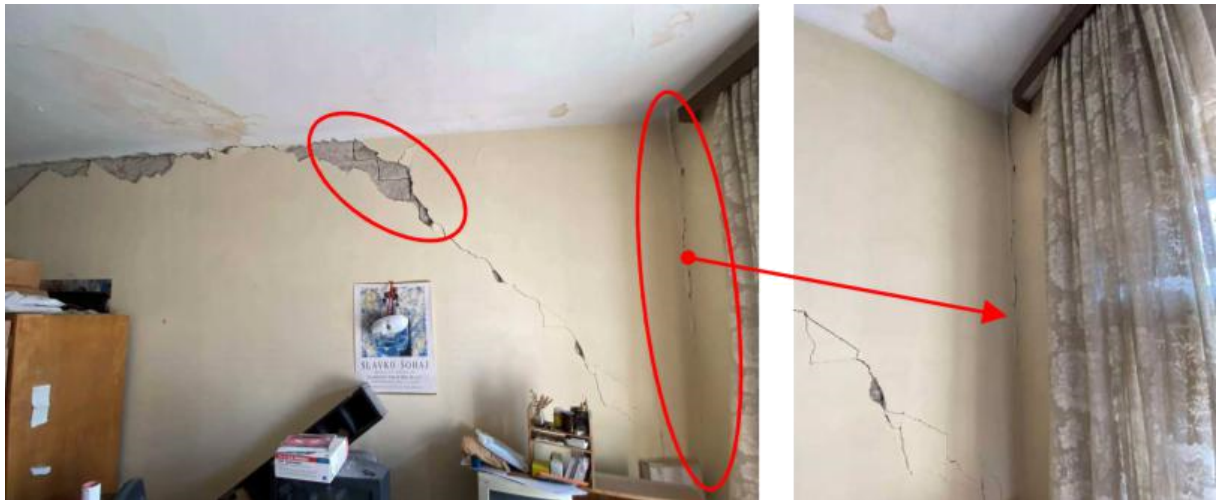
Slika 5.31. - Dijagonalna pukotina te njezino propagiranje do vertikalne pukotine na vanjskom nosivom zidu

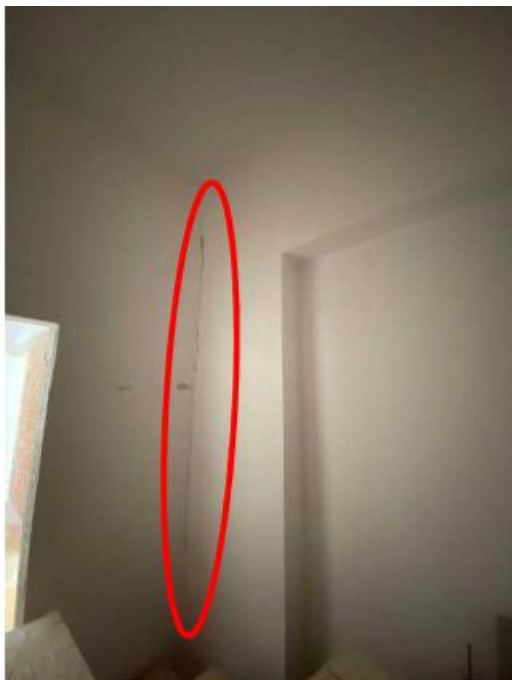
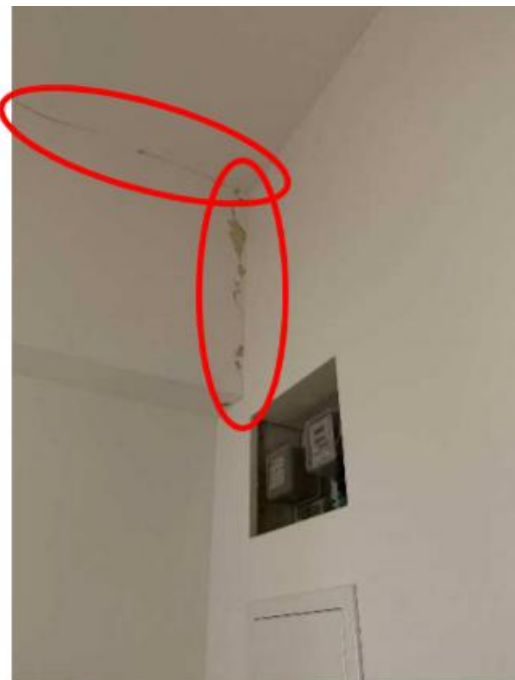
Pukotine su srednje veličine, i premda je zidna obloga raspucala na svojim spojevima, za pretpostaviti je da je jednak tip pukotine i u samoj strukturi zida ispod obloge.

*Slika 5.33. - Vertikalne pukotine zidnih gipskartonskih obloga*

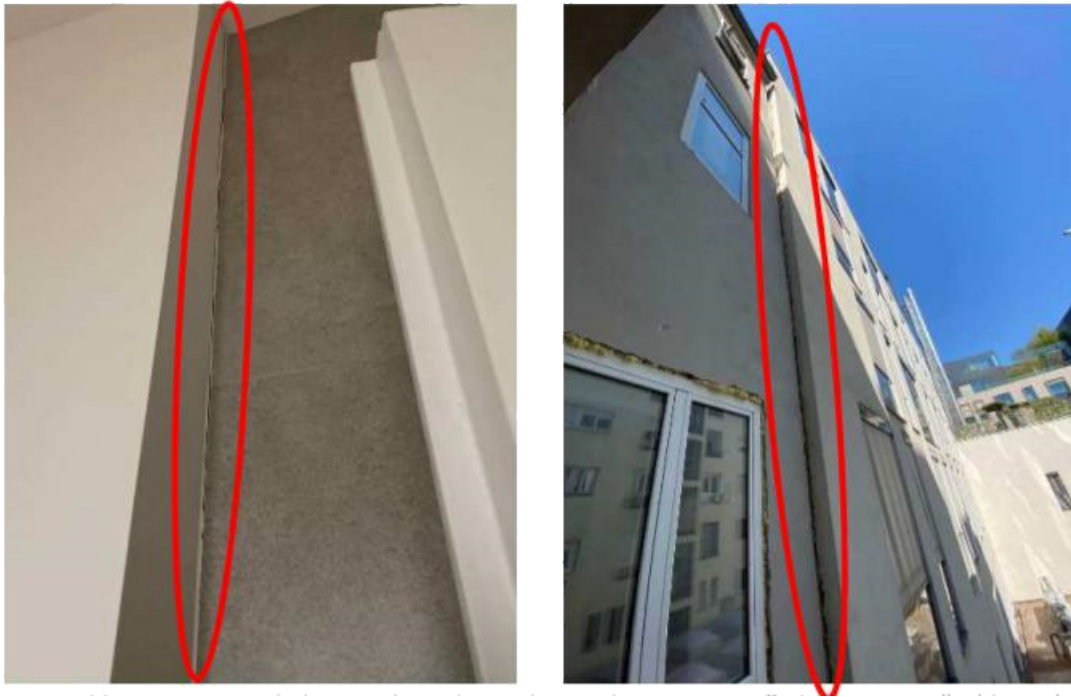
*Slika 5.34. - Vertikalna strukturalna pukotina koja se proteže kroz sve etaže (desno)*

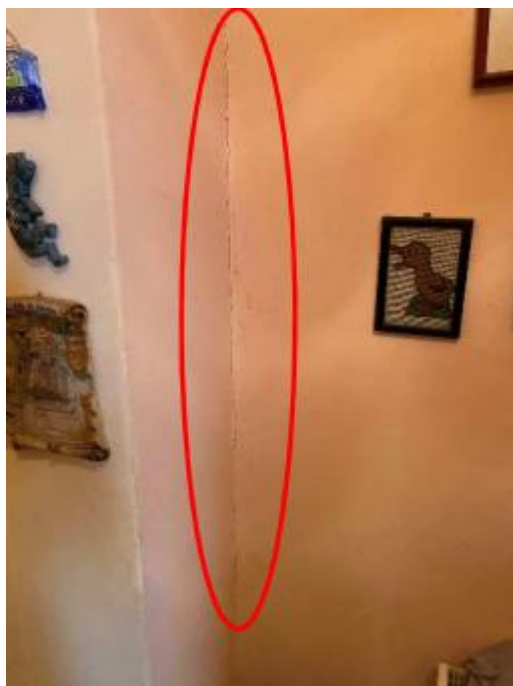
Slika 5.36. - Vertikalna pukotina na spojevima zidova

Ovakav tip pukotina karakterističan je i čest na konstrukcijama zidova i u područjima bez potresnog oštećenja.

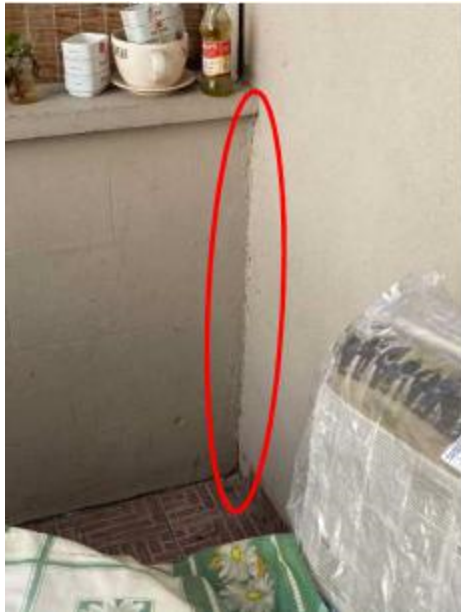
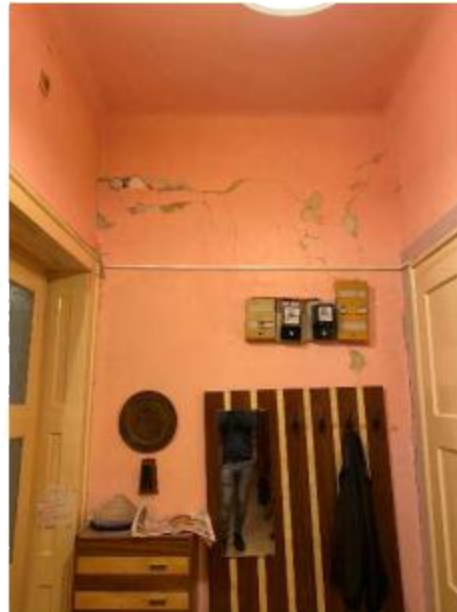
*Slika 5.37.- Pukotina na balkonskom parapetu (lijevo); pukotinska oštećenja pregradnog zida (desno)*

*Slika 5.37.* (desno) prikazuje pregradni ulazni zid u stan (sa druge strane je susjedni istočni stan). Razvijen pukotinski sustav na ovom zidu je strukturalni, prodire duboko te narušava strukturu pregradnog zida. Na njegovom spoju sa nosivim unutarnjim zidom došlo je do razdvajanja koje se manifestiralo vertikalnom pukotinom uzduž spojeva zida.

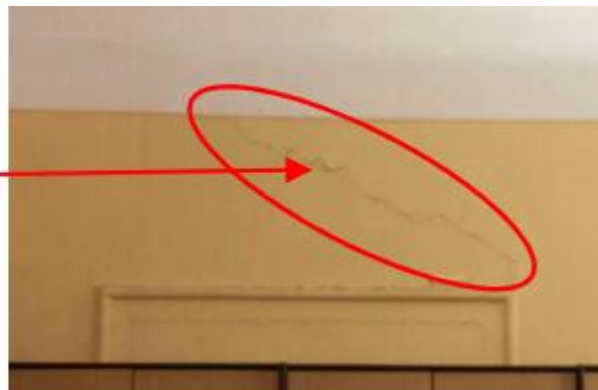
*Slika 5.38. - Dijagonalne pukotina iznad zatvorenog otvora u pregradnom zidu*

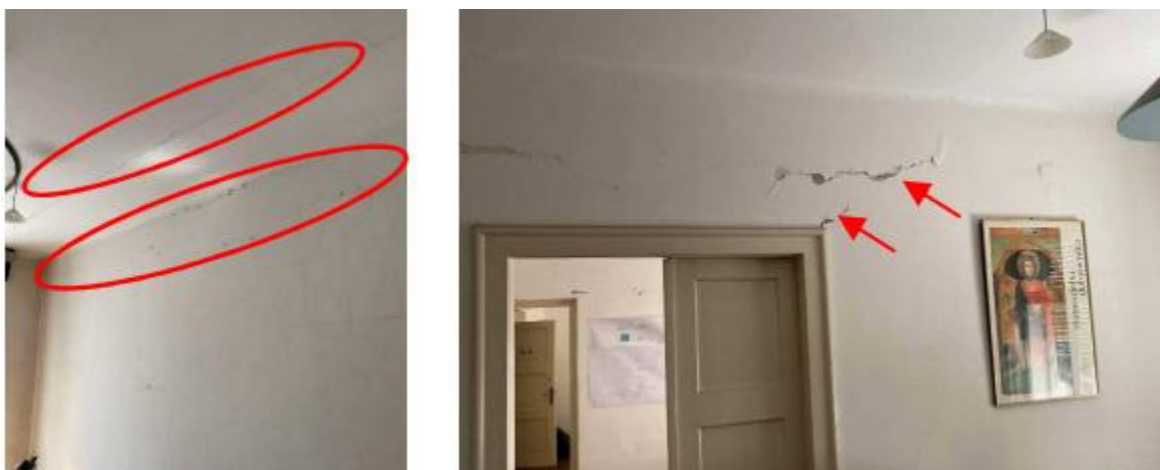
*Slika 5.39. - Pukotinski sustav na pregradnom zidu smjera sjever-jug*

Uzrok ovih pukotina su pomicanja zidova tijekom potresnog udara u smjeru potresa (sjever-jug), a što se podudara sa uzdužnom osi zida.

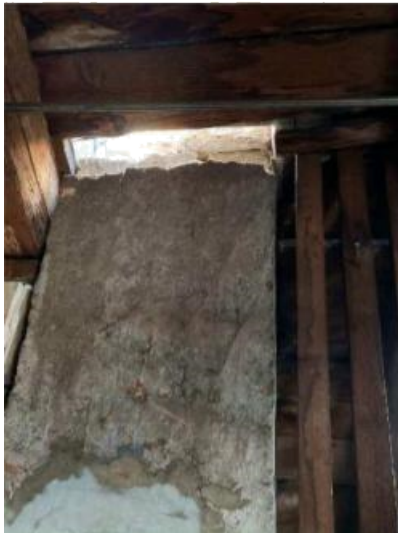
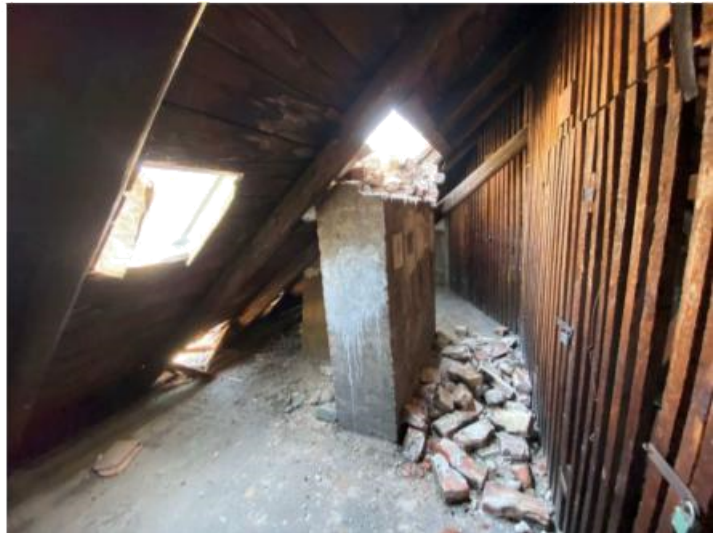
*Slika 5.49. - Pogled iz tavanskog prostora na urušene dimnjake*

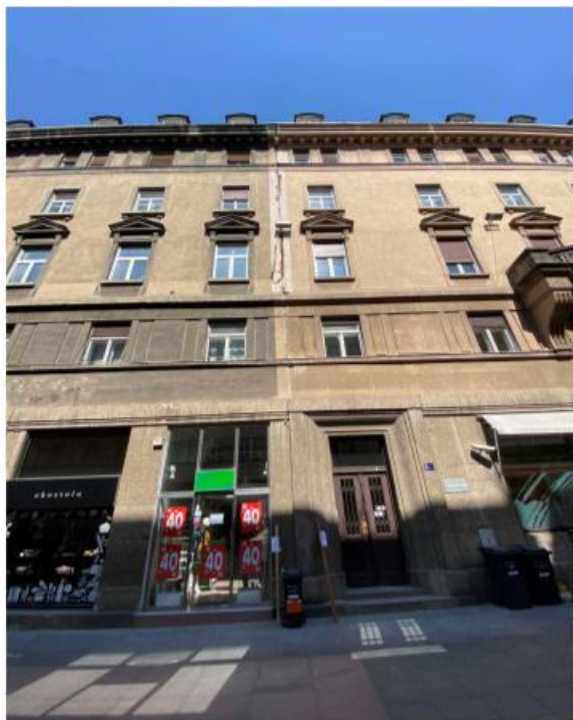
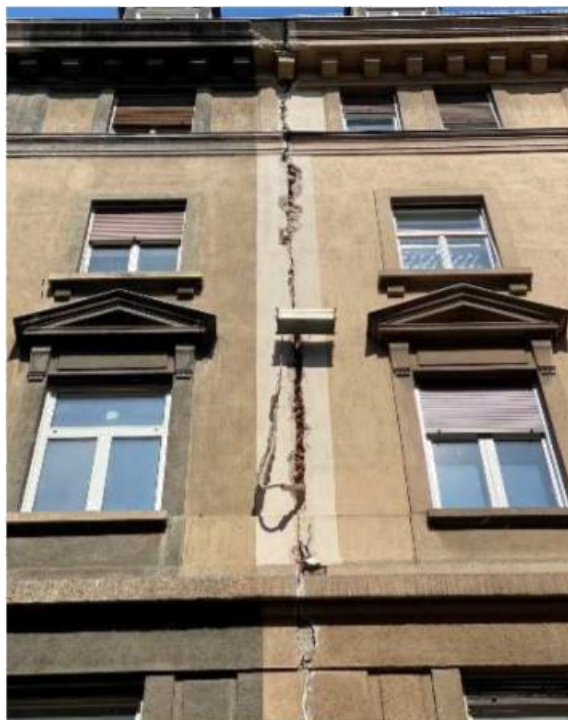
*Slika 5.58. - Pogled na vertikalnu istočnu pukotinu*

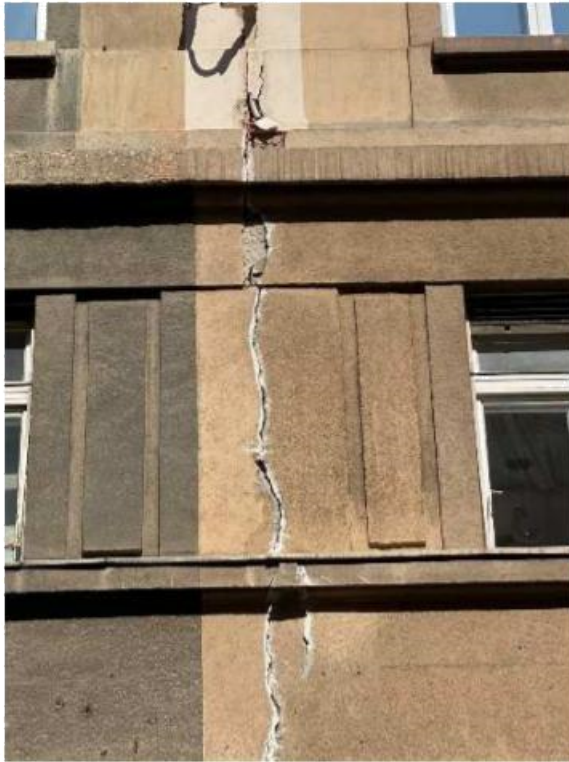
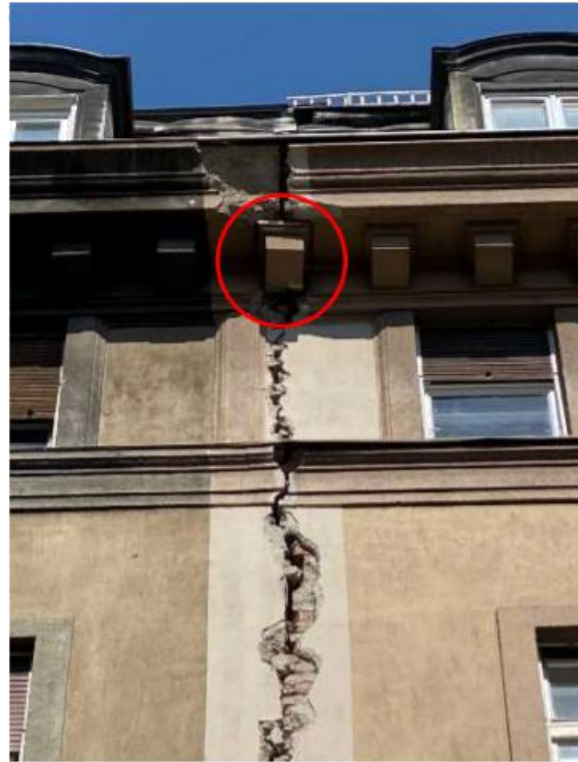
*Slika 5.59. - Pogled na oštećeni estetski fasadni element kojeg je hitno potrebno ukloniti radi sveopće sigurnosti ljudi*
