Master's thesis / Diplomski rad

**TEHNIČKA DIJAGNOZA STAMBENE
ZGRADE POGOĐENE POTRESOM**

Varaždin, listopad 2020.

TEHNIČKA DIJAGNOZA STAMBENE
ZGRADE POGOĐENE POTRESOM

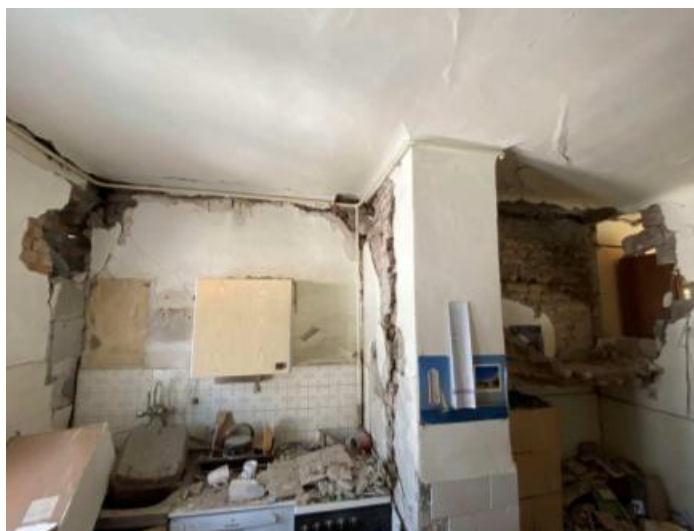
Slika 5.13. - Pogled na krajnji nosivi istočni zid zgrade

Ovaj stan pretrpio je vrlo velika do velika oštećenja a što se tiče u usporedbi s ostalim stanovima i prostorima zgrade, možemo reći najveća i maksimalna. Sam stan nalazi se na zadnjem katu (IV. kat) te uz sam istočni dilatacijski zid predmetne zgrade. Kako je već ranije spomenuto, vertikalna pukotina uzduž i poprijeko krajnjeg nosivog istočnog zida proteže se od samog prizemlja prema vrhu zgrade. Svoj najkritičniji karakter te maksimalnu širinu poprima upravo u ovom stanu.

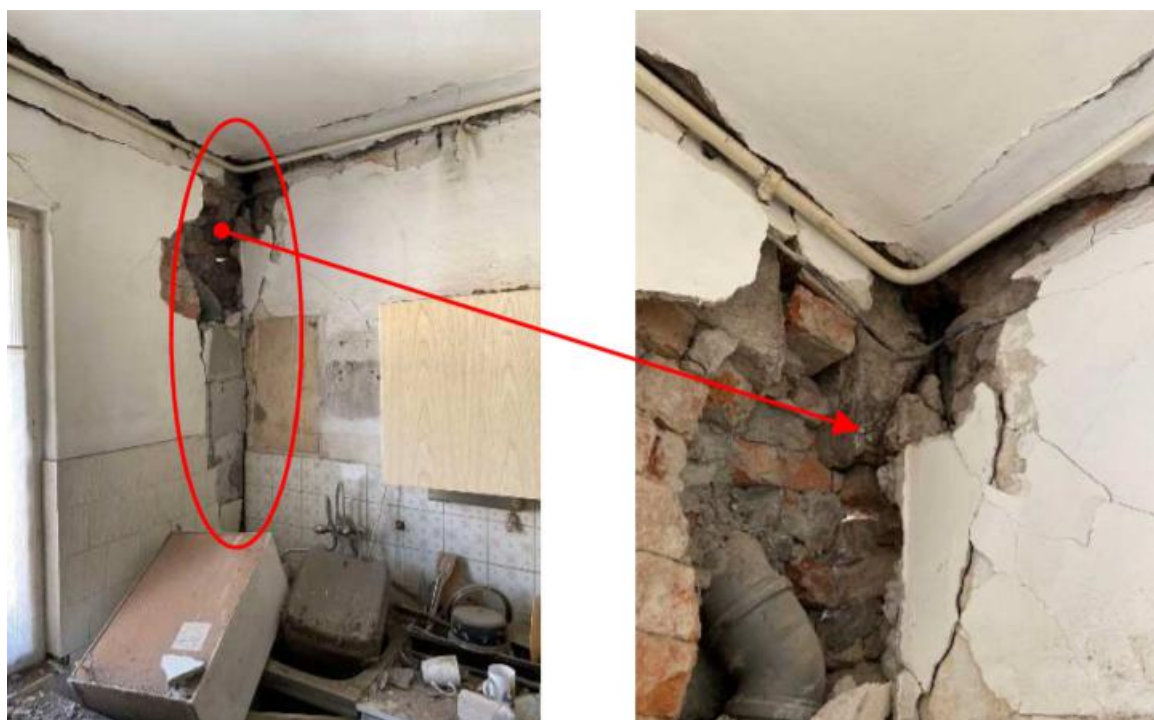
Slika 5.14. - Razarajuće oštećenje sjeveroistočnog kuta stana i zgrade
