Tehnička dijagnoza stambene zgrade pogođene potresom

Master's thesis / Diplomski rad

**TEHNIČKA DIJAGNOZA STAMBENE
ZGRADE POGOĐENE POTRESOM**

Lana Horvat, 0947/336D

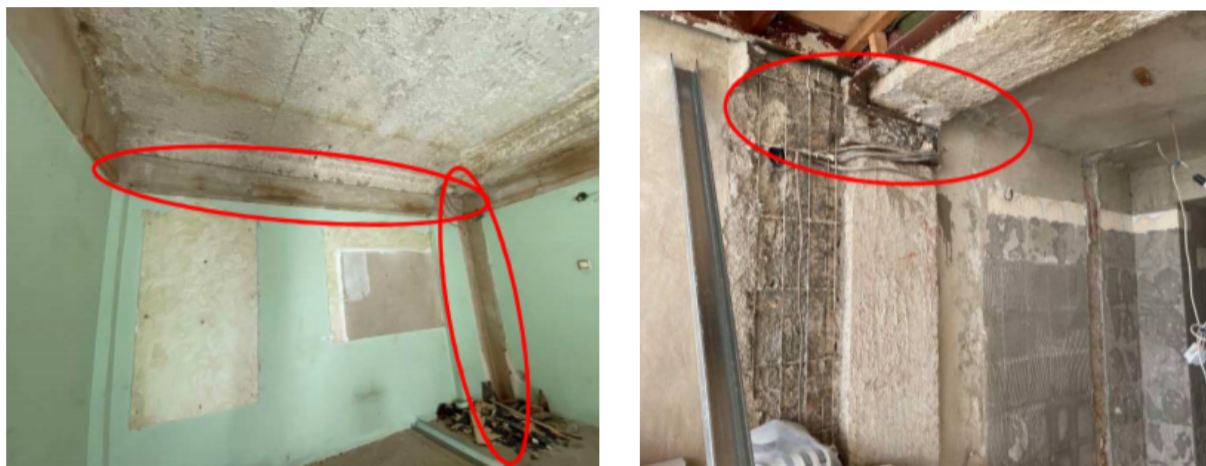
Slika 5.3. - Prizemna prostorija koja dijeli (svoj istočni) zid sa glavnim zidom zgrade

Prostor je trenutno kompletno u postupku rekonstrukcije tako da je bilo moguće pogledat gole zidove. Zamijećeno je da na pojedinim dijelovima prostorije postoji okvirni armiranobetonski sustav vertikalnih i horizontalnih greda (naznačeno crveno). U ovom slučaju stupanj oštećenja je razreda D1, strukturalno niskog rizika, te je prostor kao takav uporabljiv.

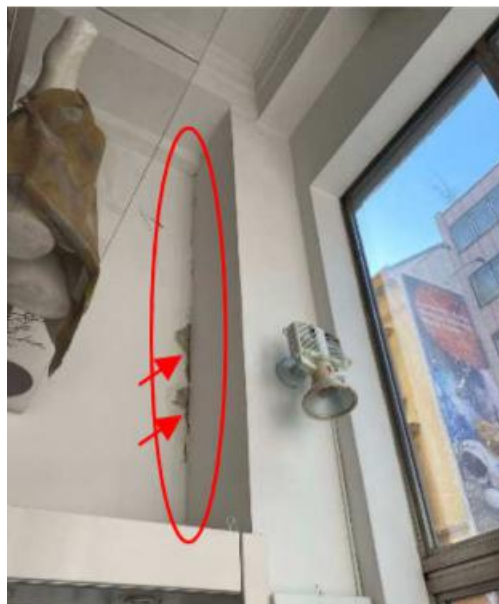
Slika 5.5. - Indikativna vertikalna pukotina na krajnjem istočnom zidu

Ulaskom u prosto odmah je primijećena *slika 5.5.* suspektibilna vertikalna pukotina na krajnjem istočnom zidu zgrade koja se proteže uzduž cijele etaže. Pukotina je jačeg karaktera, širine do 1 cm te se može svrstati u strukturalno oštećenja (zbog svoje pozicije i karaktera). Također primjećuju se horizontalne i vertikalne pukotine uzduž zapadnog zida prostora *slika 5.6.* od kojih se najviše ističe detalj spoja južnog nosivog zida sa zapadnim pregradnim zidom poslovnog prostora. Na tom spoju je razvidno strukturalno razdvajanje dva zida te oštećenje koje se samim time mora svrstati u strukturalno (zahvaća nosivi zid te spojeve zida u kojem sudjeluju nosivi elementi). Stupanj oštećenja ovog prostora svrstava se u D3 razred, koji može značajno promijeniti nosivost konstrukcije ali bez približavanja granici djelomičnog urušavanja osnovnih strukturalnih komponenti.

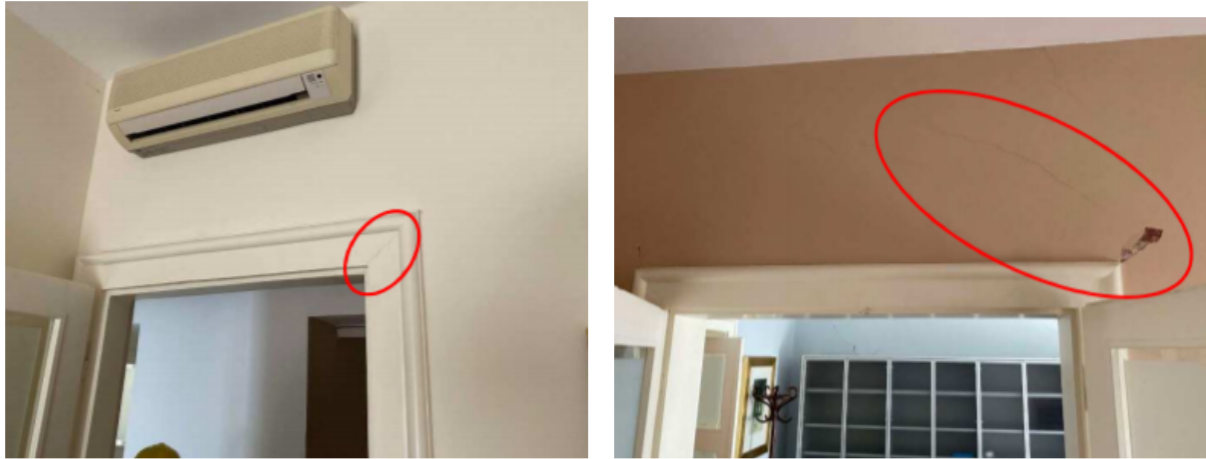
Slika 5.8. - Dijagonalne pukotine na unutarnjim otvorima zidova

Na otvorima unutar stana detektirane su dijagonalne pukotine koje su karakteristika oslabljenja u zidovima (nosivim i pregradnim) jer je samim otvorom struktura zida oslabljena, te se u njenom najkritičnijem dijelu (kut oslabljenja) stvore pukotine koje se dalje dijagonalno šire prema horizontalnom nosivom sustavu (nadvojima, vijencima, serklažima).

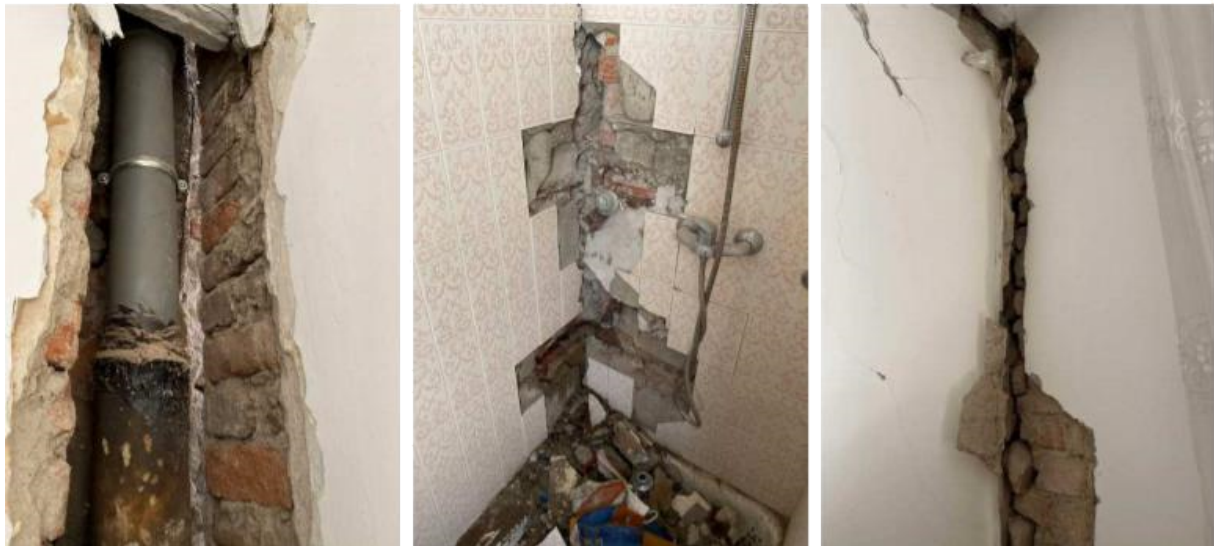
Na sljedećim slikama *slika 5.24.* prikazan je slijed najugroženijeg područja stana a time i same zgrade, tj. slijed vertikalnih pukotinskih odvajanja sjevernog i južnog nosivog zida zgrade od istočnog nosivog spojnog zida, te pukotinsko odvajanje pregradnog zida od istočnog nosivog zida. Potrebno je primijetiti veličinu otvora (3-4 cm), potpuni gubitak spoja okvirne zidane konstrukcije, te samim time i potpuni gubitak strukturalnog integriteta na tim mjestima.
