# Tehnička dijagnoza stambene zgrade pogođene potresom

Master's thesis / Diplomski rad

**TEHNIČKA DIJAGNOZA STAMBENE  
ZGRADE POGOĐENE POTRESOM**

Varaždin, listopad 2020.

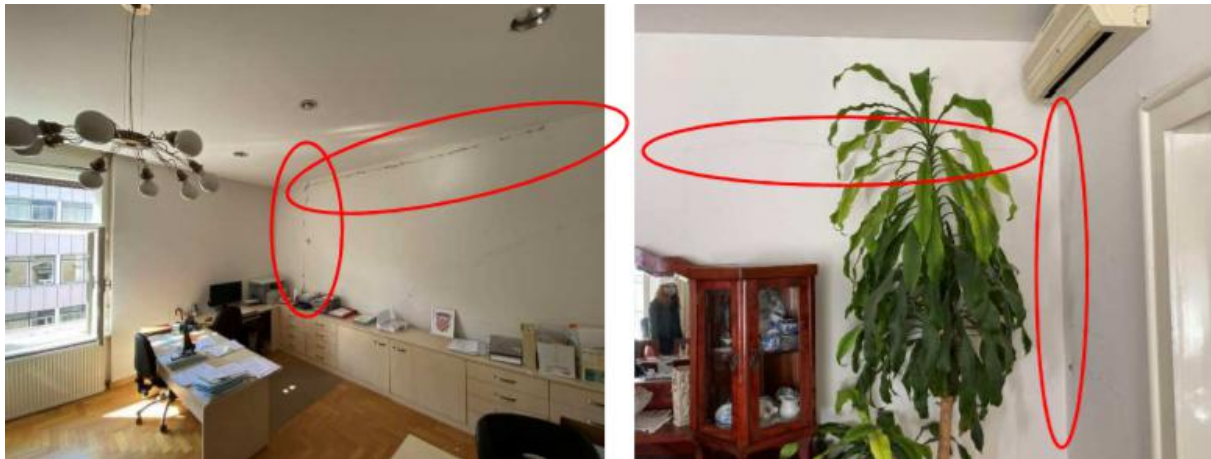
*Slika 5.11. - Horizontalne pukotine na pregradnom (lijevo) i na unutarnjem nosivom zidu (desno)*

Gornja desna slika prikazuje strukturalnu pukotinu na unutarnjem nosivom zidu (smjer istok - zapad) te susjednu vertikalnu pukotinu na njemu pripadajućem pregradnom zidu (smjer sjever -jug). Vertikalna pukotina rezultat je odvajanja pregradnog zida od nosivog uslijed potresnih gibanja u smjeru sjever-jug (što je paralelno sa uzdužnom tlocrtnom osi pregradnog zida). Lijeva slika prikazuje isti tip oštećenja ali na spoju pregradnog zida sa južnim nosivim uličnim zidom.
