Master's thesis / Diplomski rad

**TEHNIČKA DIJAGNOZA STAMBENE
ZGRADE POGOĐENE POTRESOM**

Lana Horvat, 0947/336D

Varaždin, listopad 2020.

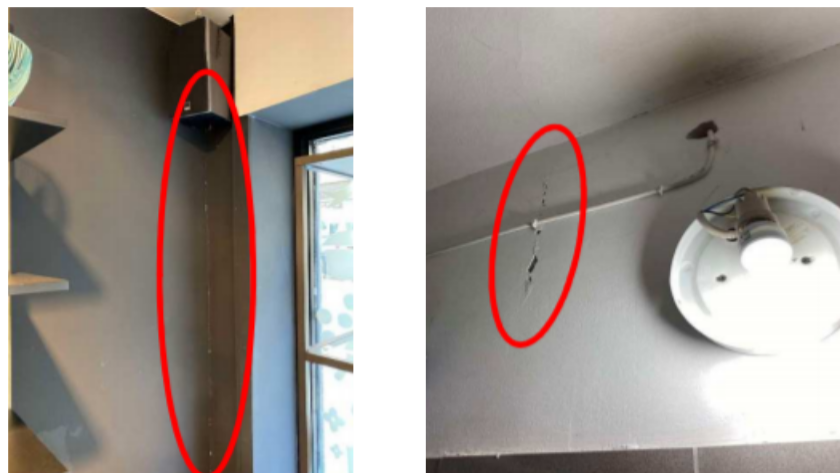
Prostor je trenutno kompletno u postupku rekonstrukcije tako da je bilo moguće pogledat gole zidove. Zamijećeno je da na pojedinim dijelovima prostorije postoji okvirni armiranobetonski sustav vertikalnih i horizontalnih greda (naznačeno crveno). U ovom slučaju stupanj oštećenja je razreda D1, strukturalno niskog rizika, te je prostor kao takav uporabljiv.

Slika 5.4. - Površinske pukotina po istočnom zidu

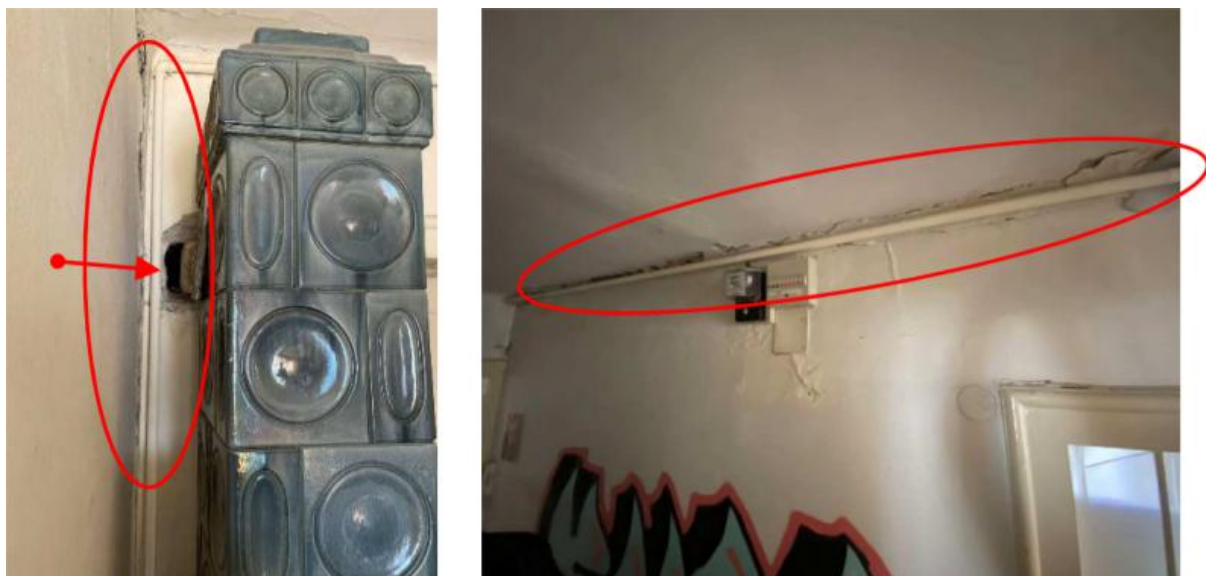
Slika 5.19. - Vertikalna pukotina uz dimnjak (lijevo) te horizontalna pukotina uz strop (desno)

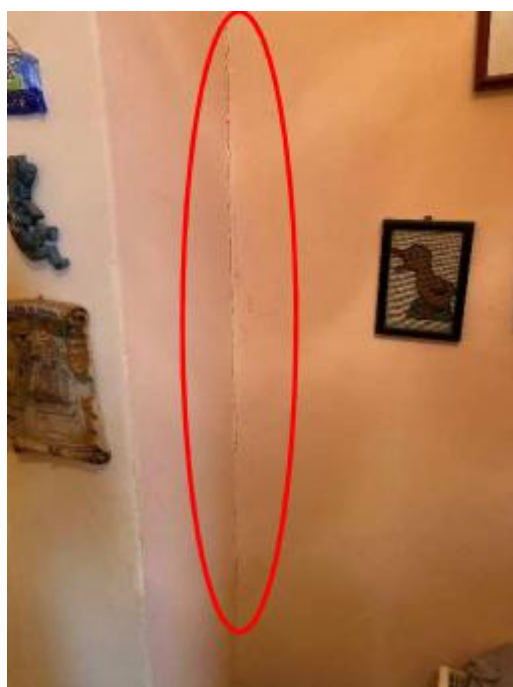
Slika 5.36. - Vertikalna pukotina na spojevima zidova

Ovakav tip pukotina karakterističan je i čest na konstrukcijama zidova i u područjima bez potresnog oštećenja.
