Tehnička dijagnoza stambene zgrade pogođene potresom

Master's thesis / Diplomski rad

2020

**TEHNIČKA DIJAGNOZA STAMBENE
ZGRADE POGOĐENE POTRESOM**

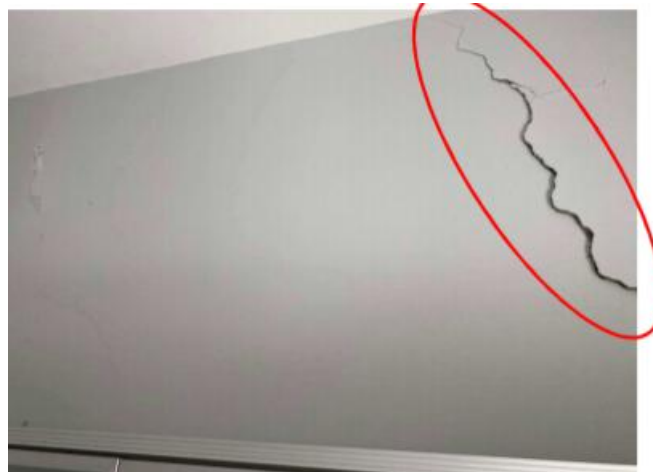
Slika 5.9. - Pukotina na pregradnim zidovima unutrašnjosti stana

Na slici 5.9. vidljiva je duboka pukotina koja prolazi kroz cijeli pregradni zid stana a može je se detektirati s druge strane zida. Važno je da u ovom stanu nisu detektirane kritične (srednje do opasne) pukotine u nosivom sustavu stana (a time i zgrade) a to se može direktno vezati na to kako je zapadni dio zgrade pretrpio razvidno manja oštećenja od istočnog, posebice u nižim etažama zgrade. U tom smislu, razred oštećenja i rizika ovog stana možemo svrstati u grupu oštećenja D2-D3, te time zaključiti kako se ovim oštećenjima nije približilo granici djelomičnog ili potpunog urušavanja, ali je narušena standardna razina konstruktivne uporabljivosti sustava.

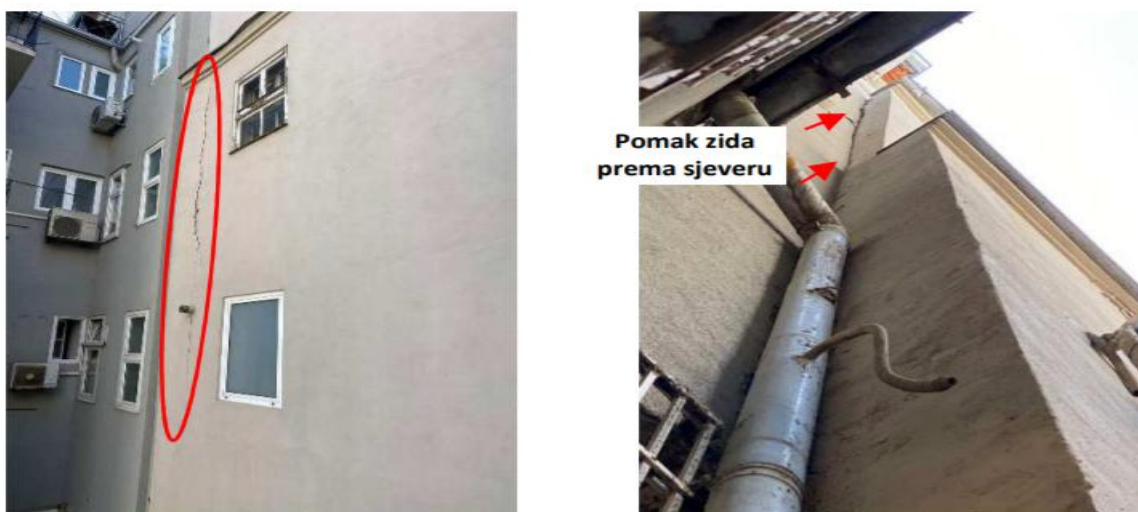
Slika 5.57. - Vertikalna pukotina na istočnom nosivom zidu
