Ocjena postojećeg stanja nosive konstrukcije uz provedbu detaljnog pregleda stambene zgrade

Master's thesis / Diplomski rad

OCJENA POSTOJEĆEG STANJA NOSIVE
KONSTRUKCIJE UZ PROVEDBU
DETALJNOG
PREGLEDA STAMBENE ZGRADE

Obavljen je statički pregled etaže 1 i etaže 2 nakon potresa. Dijagnosticirana su oštećenja prema tipu i jačini, te svrstana u odgovarajuće razrede oštećenja. Na temelju toga su predložene mjere sanacije i okvirni troškovnik radova.

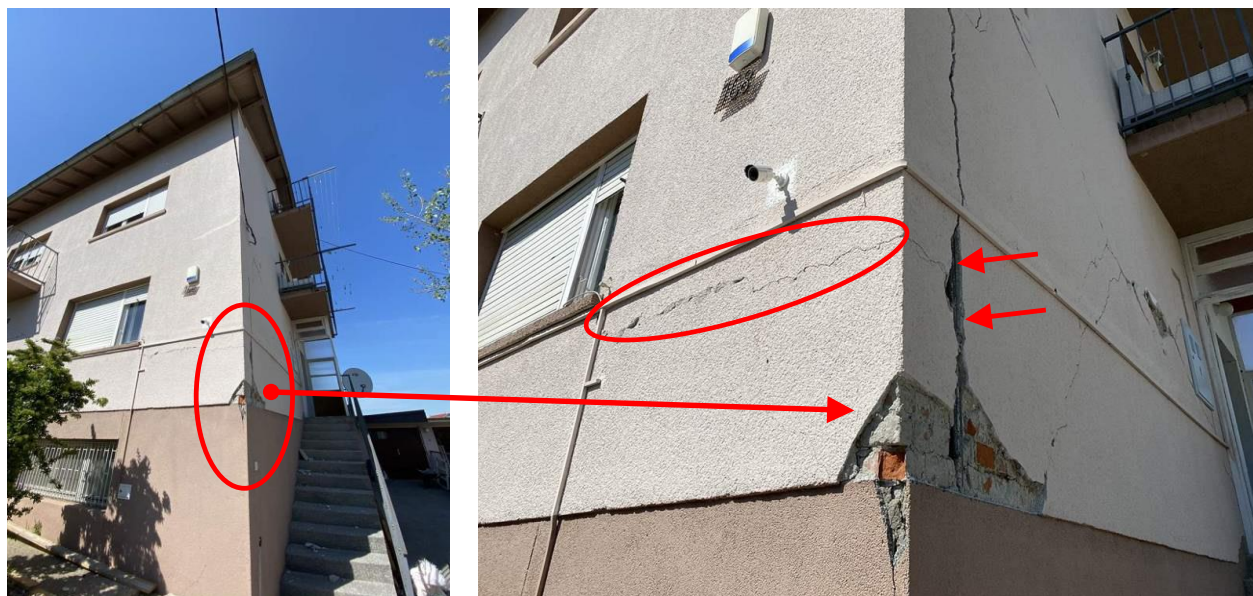
Slika 4.1. Konstruktivni jugoistočni kut stambene zgrade; maksimalna oštećenja;

Odmah pri dolasku na predmetnu lokaciju sa ulične strane Veliki Bukovac (južna strana zgrade) razvidna su teška oštećenja na zgradi. Sam njezin jugoistočni dio je strukturalno odvojen te je pre-

trpio znatna oštećenja. Kako je na *slici 4.1.* vidljivo s vanjske, a na *slici 4.2.* s unutarnje strane, nosivi II dio zgrade potpuno je popucao poprijeko. Time je njegova struktura uništena te možemo smatrati da je taj kut zgrade kao konstruktivna nosiva struktura potpuno izgubio svoju uporabljivost. Opasnost je za kompletnu zgradu time veća što bi se na tom mjestu u suštini trebao nalaziti vertikalni serklaž koji predstavlja ukrutu zgrade u tom području i važan je strukturalni element čija je zadaća osim ukrućivanja nosivih zidova i prijenos vertikalnih opterećenja na temelj i temeljno tlo.

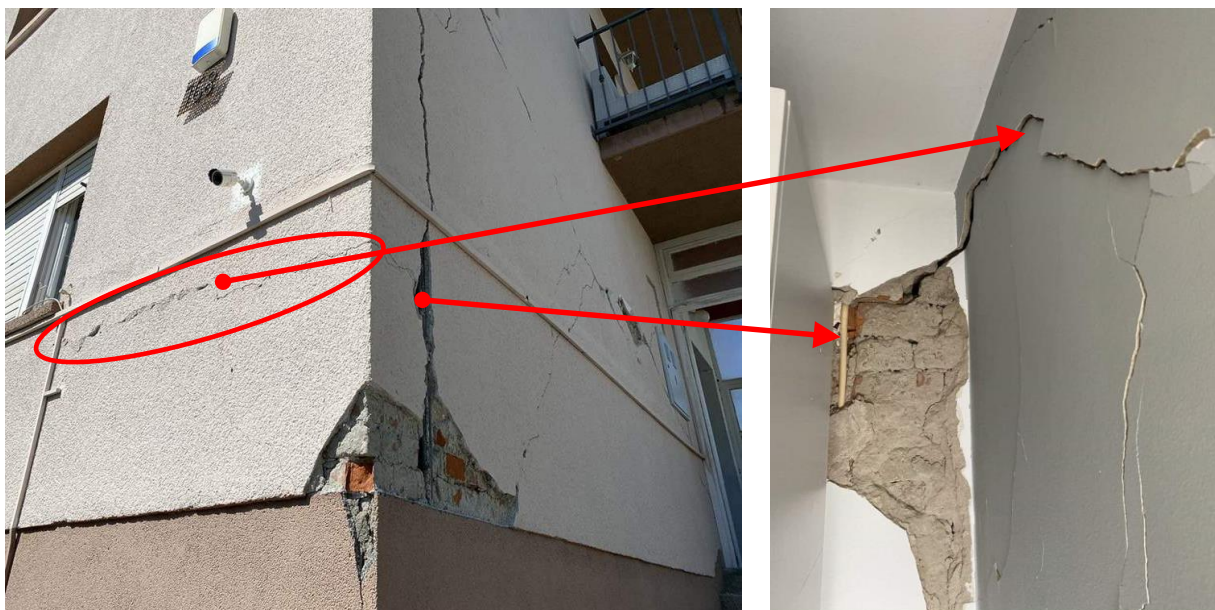
Slika 4.2. Konstruktivno slomljen južni zid; pogled iz vana i iz unutrašnjosti;

Slikom 4.2. jasno je prikazan karakter i težina oštećenja na II kutu zgrade te na spoju južnog i istočnog zida. Konstrukcija je ovdje pretrpjela snažna (maksimalna) oštećenja te je njezin strukturalni integritet potpuno narušen. Vertikalna pukotina se prostire uzduž cijele etaže (visine stana) te pritom potpuno odvaja sustav nosivih zidova.

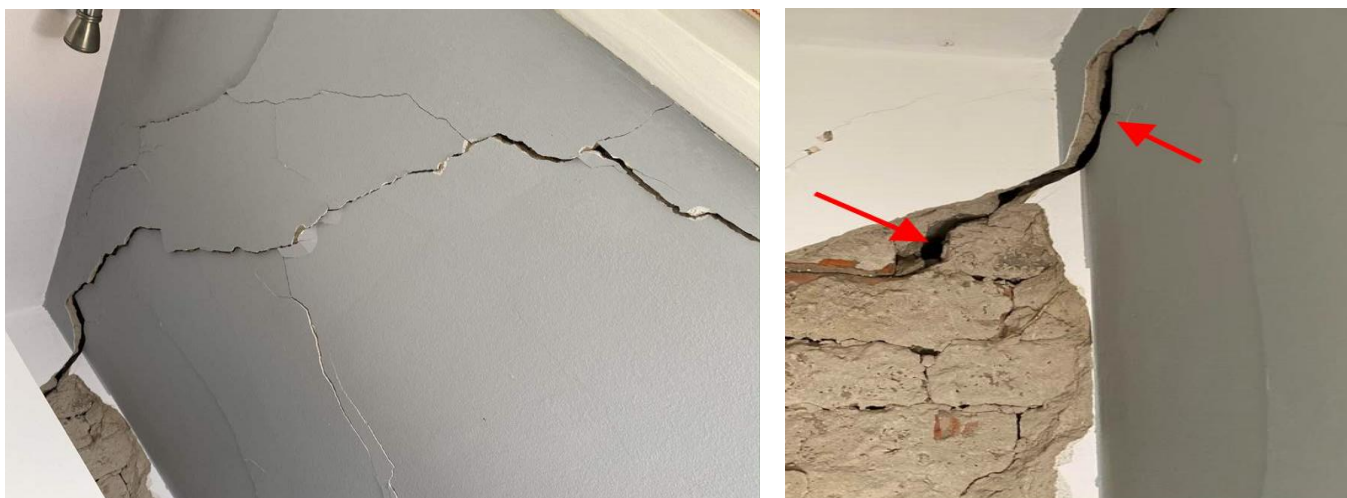
Slika 4.3. Jugoistočni kut zgrade; unutrašnjost;

Na slici 4.3. desno jasno su vidljiva potpuna razdvajanja nosivog sustava zidova te ovu pukotinu više ne može zvati pukotina, već se ovdje radi o potpunom lomu konstrukcije. Konstrukcija ovih zidova je neuporabljiva, strukturalni integritet je potpuno narušen te svako daljnje zadržavanje konstrukcije u ovakvom stanju predstavlja opasnost za cijelu zgradu. To je moguće potvrditi i time što se sama lokacija oštećenja nalazi na jugoistočnom kutu zgrade, odnosno na samom spoju istočnog i južnog nosivog zida zgrade. Na tom mjestu svakako bi se trebao nalaziti vertikalni ab serklaž ili sličan tip konstrukcije, neovisno o materijalu. Jasno da godina izgradnje predmetne zgrade također diktira i način i tehnologiju kojom se izvodilo. Iz tog razloga je sasvim za očekivati nedostatak ab serklaža u tom ali i drugim dijelovima zgrade.

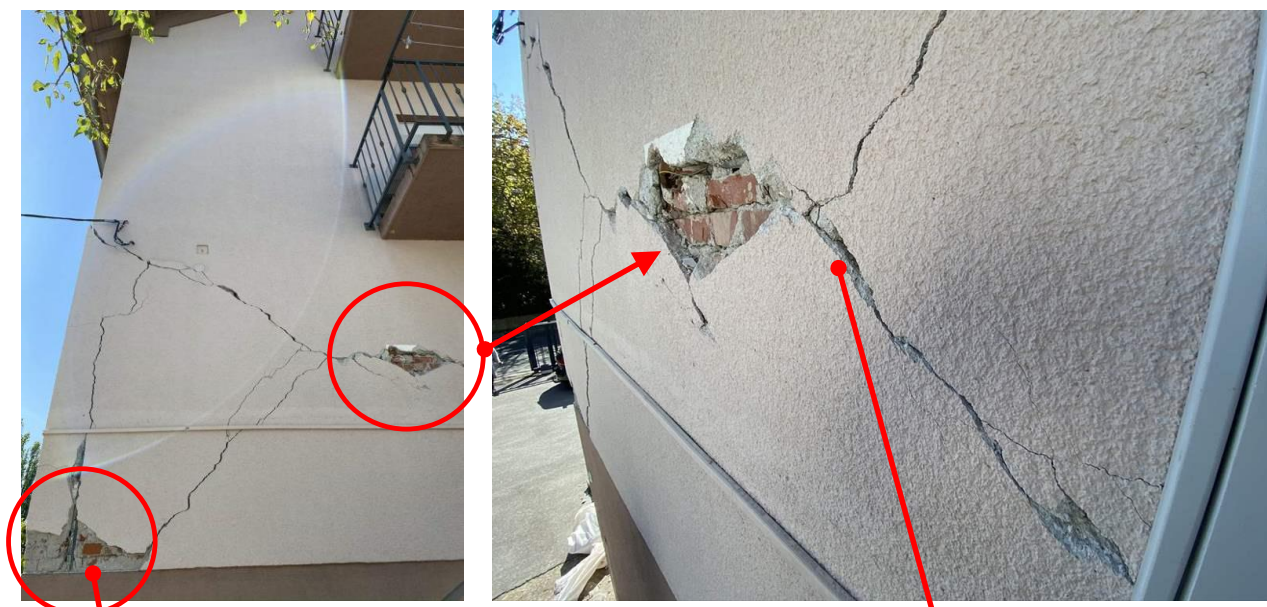
Slika 4.4. Konstruktivni istočni vanjski nosivi zid;

Zaključno, za vanjski istočni i južni zid, a posebice za njihov II spoj može se zaključiti da je razina oštećenja maksimalna, odnosno, razred oštećenja D4-D5. Ovaj stupanj oštećenja značajno mijenja i narušava nosivu sposobnost konstrukcije dovodeći je do granice djelomičnog ili potpunog urušavanja osnovnih strukturalnih komponenti.

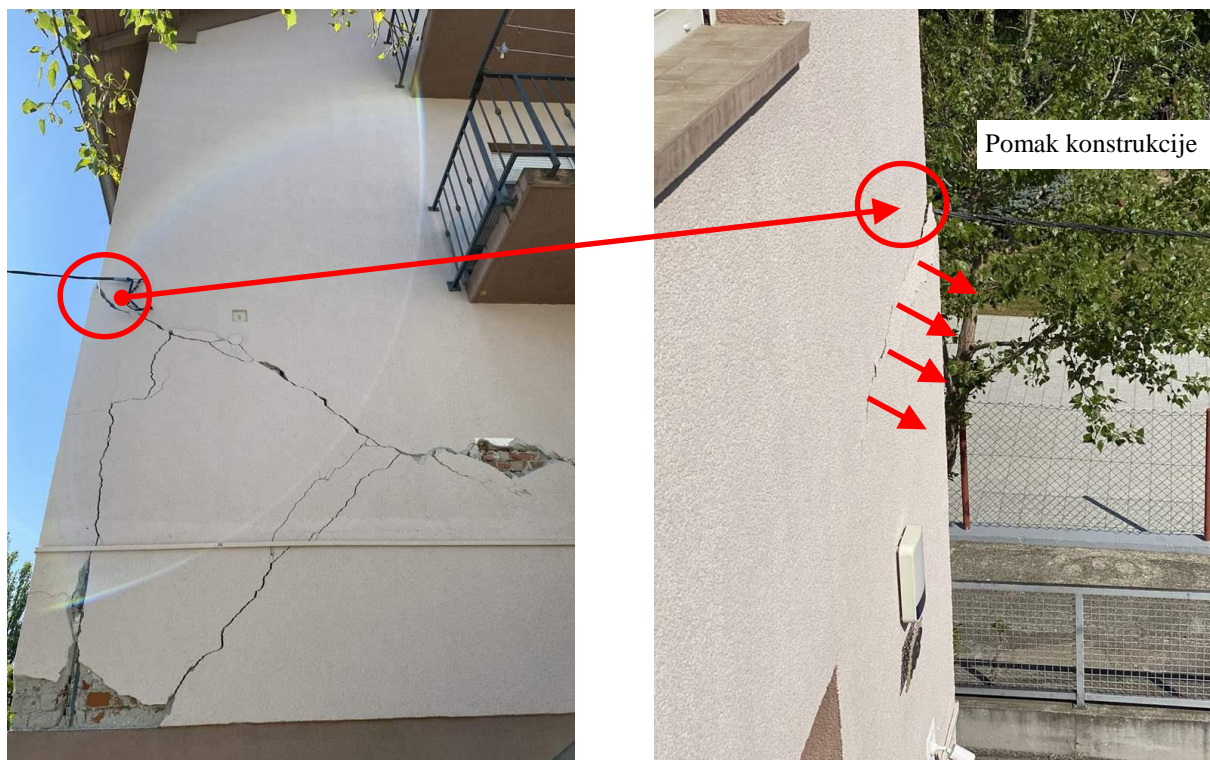
Slika 4.6. Spoj južnog i istočnog zida, pogled s obje strane;

O snazi oštećenja možemo se uvjeriti i na slici 4.6. Naime, razvidno je kako je južni zid, osim što je potpuno strukturalno ispucao, također i ostvario pomak za nekoliko centimetara južno! Detektirani pomak svjedoči o snazi potresnog vala koji je pogodio ovu lokaciju, koja se izgleda našla na direktnom putu širenja potresnog vala. Vratimo li se na poglavlje 3.4., iz same pozicije predmetne zgrade jasno se može očitati kako se predmetna zgrada nalazi praktički na samom rasjedu između horsta Medvednice te većine ostalih strukturalnih jedinica (4a-4d; 5a i 5b), odnosno i na samoj granici dvije tektonske jedinice, tercijarnog bazena Hrvatskog Zagorja te Medvedničko-Moslovačkog praga. Taj položaj je također očito pridonio devastirajućem efektu potresnog udara.

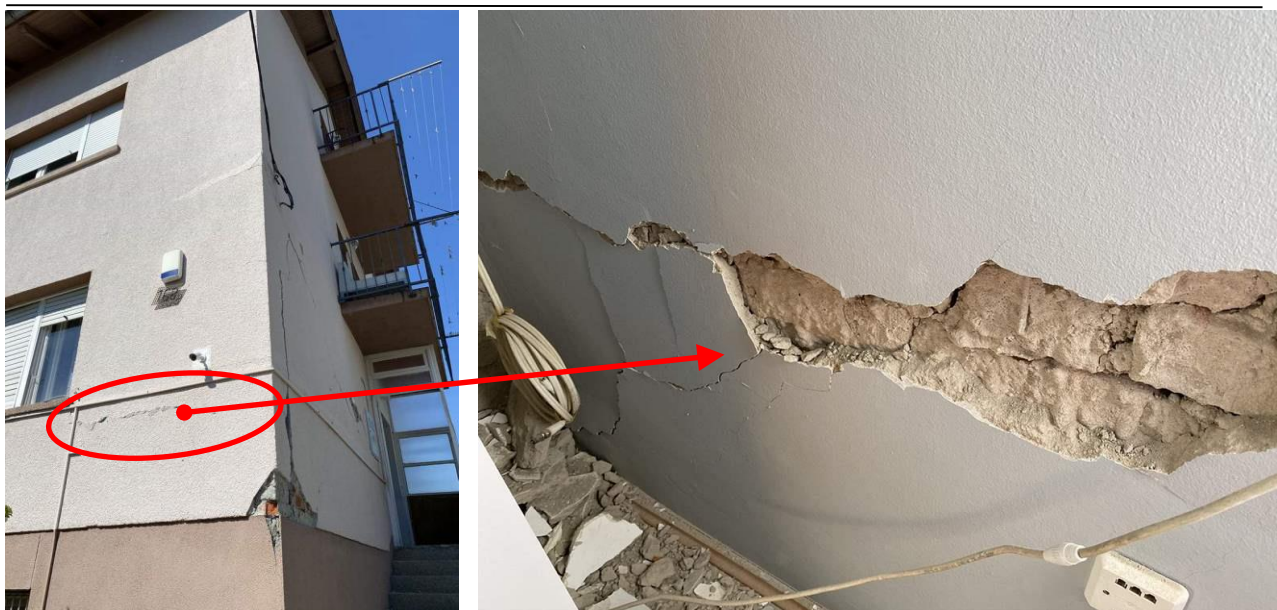
Slika 4.7. Horizontalna pukotina južnog nosivog zida;

Osim što horizontalna pukotina može ukazivati na slijeganje tla direktno ispod nje, njezinim pomnijim pregledom, kao i pregledom zgrade moguće je i otkriti eventualno zakretanje objekta (rotaciju) oko horizontalne osi. Naime, karakter pukotine indicira i na horizontalni pomak konstrukcije, što znači da se jedan dio zgrade uslijed potresa pomaknu u smjeru potresnih valova (u ovom slučaju, glavni smjer kretanja potresa bio je sjever-jug od epicentra).

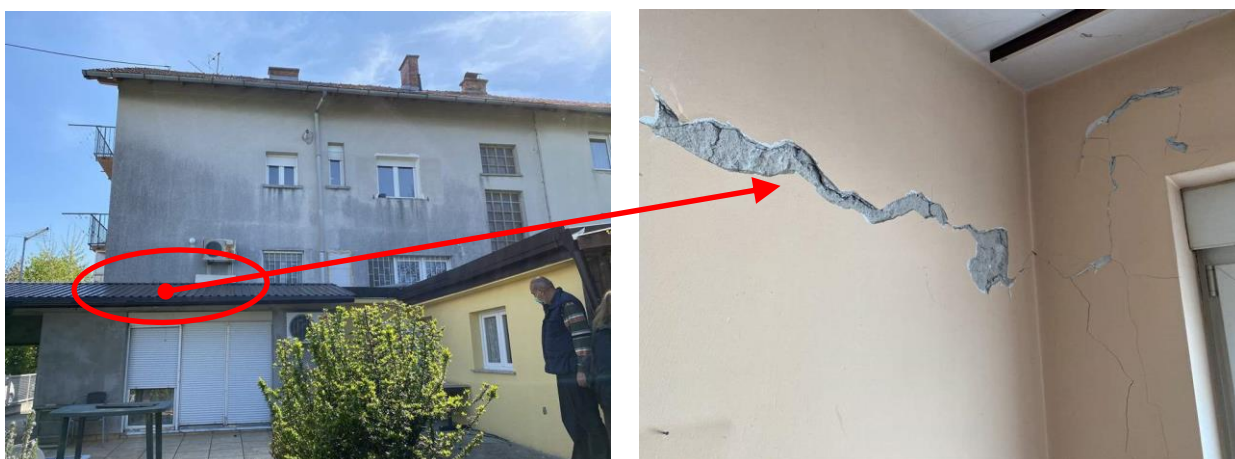
Slika 4.8. Nosivi zid na sjevernom zidu, SI kut (lijevo), pogled iz unutrašnjosti (desno);

Stupanj oštećenja na sjevernom dijelu može se također okarakterizirati razredom oštećenja D4, odnosno stupanj oštećenja koji značajno mijenja i narušava nosivu sposobnost konstrukcije dovodeći je do granice djelomičnog ili potpunog urušavanja osnovnih strukturalnih komponenti.

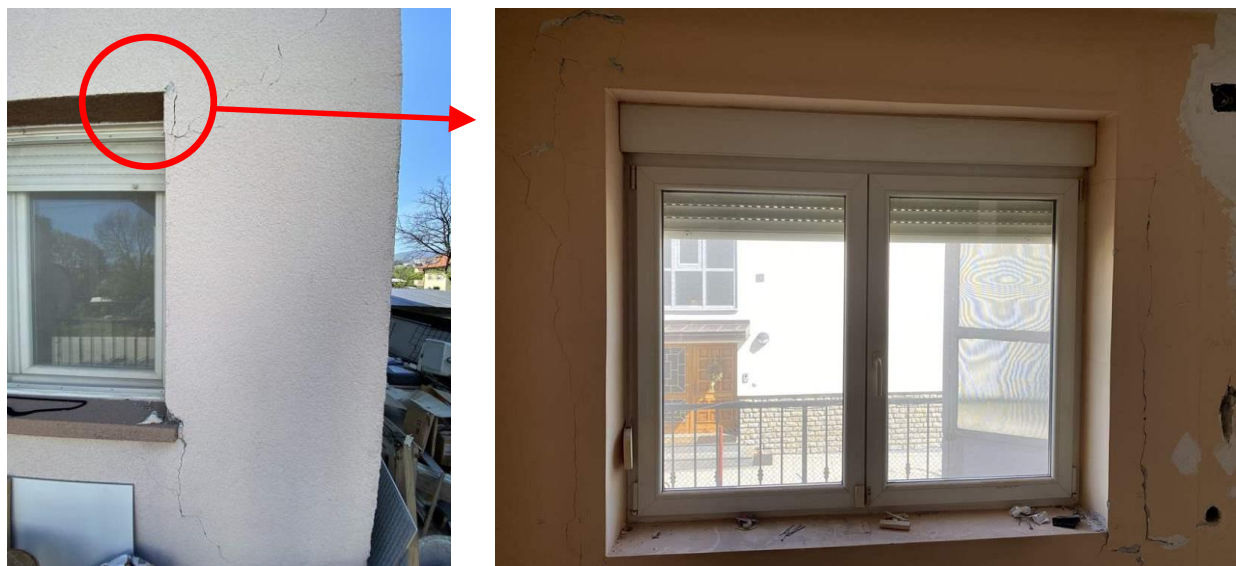
Slika 4.9. Otvor na istočnoj strani zgrade;

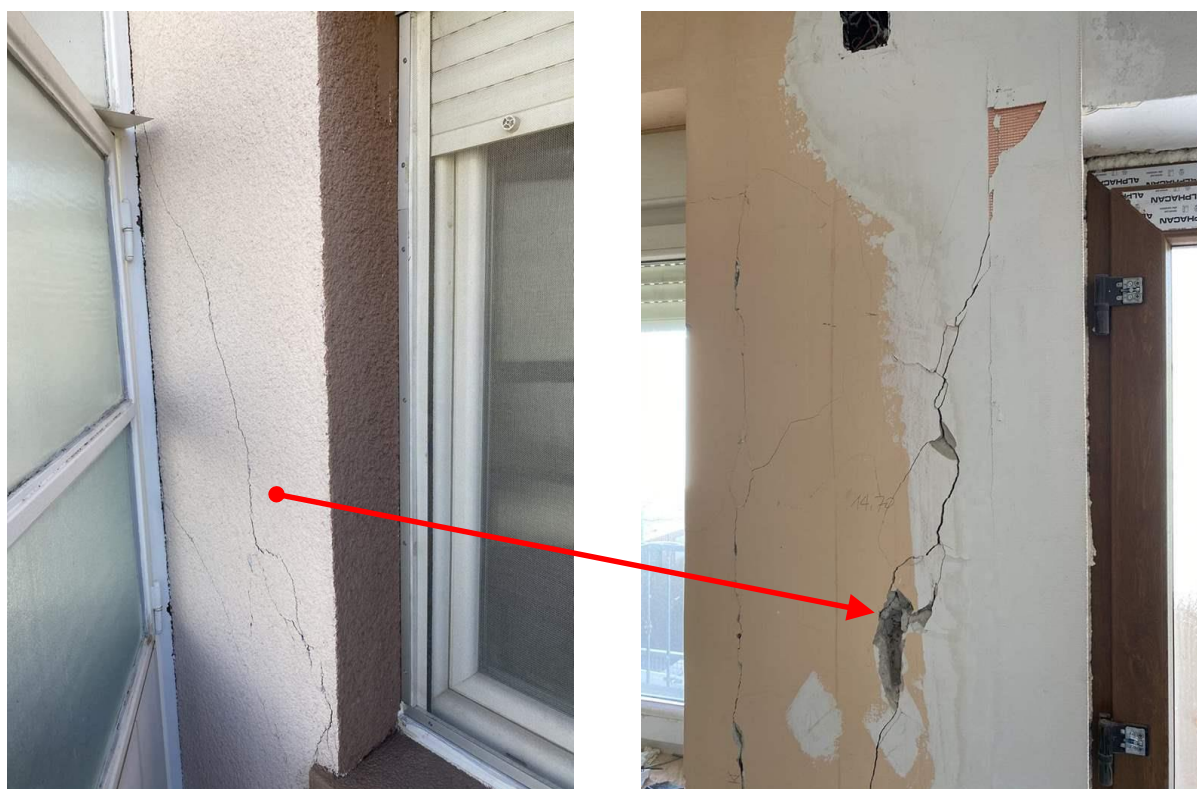
Slika 4.10. Ulaz u prizemlje (etaža 2), istočna strana;

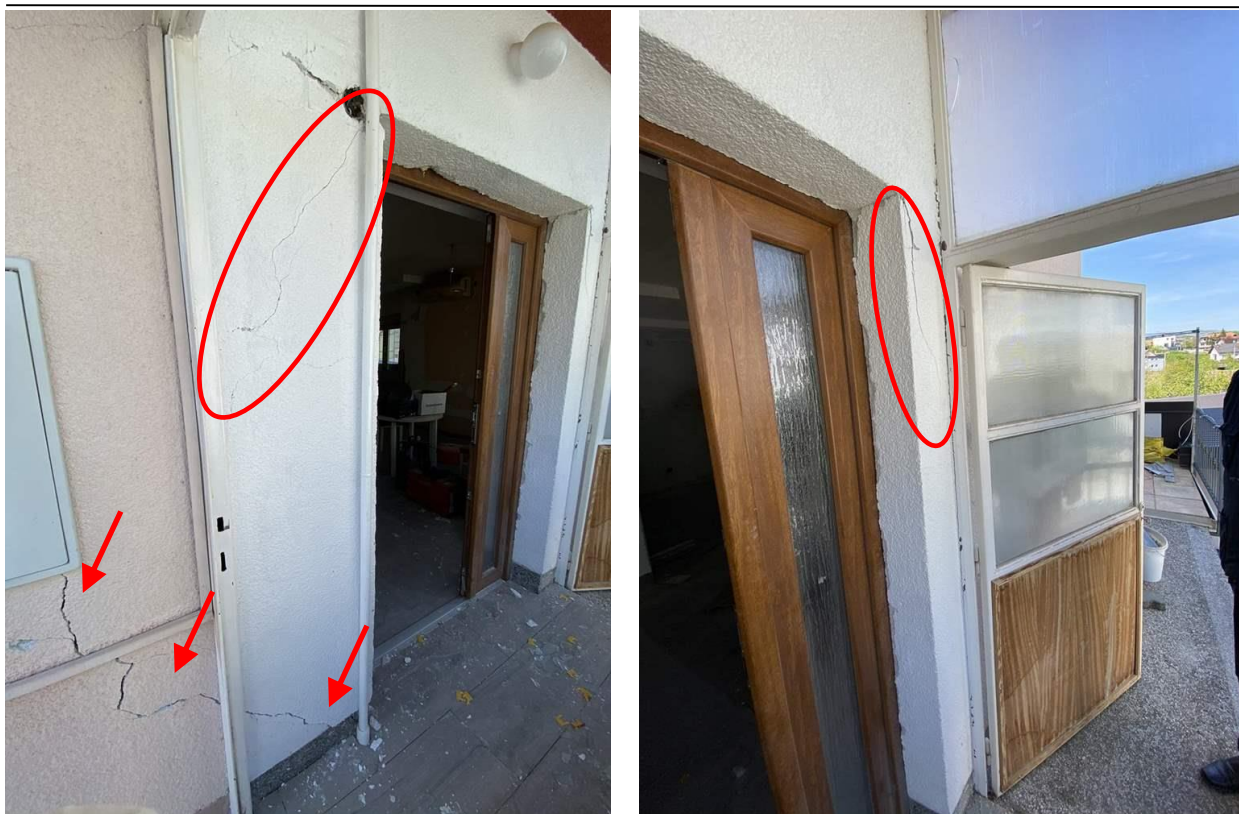
Slika 4.11. Dijagonalne pukotine uz otvor na ulazu u etažu 2;

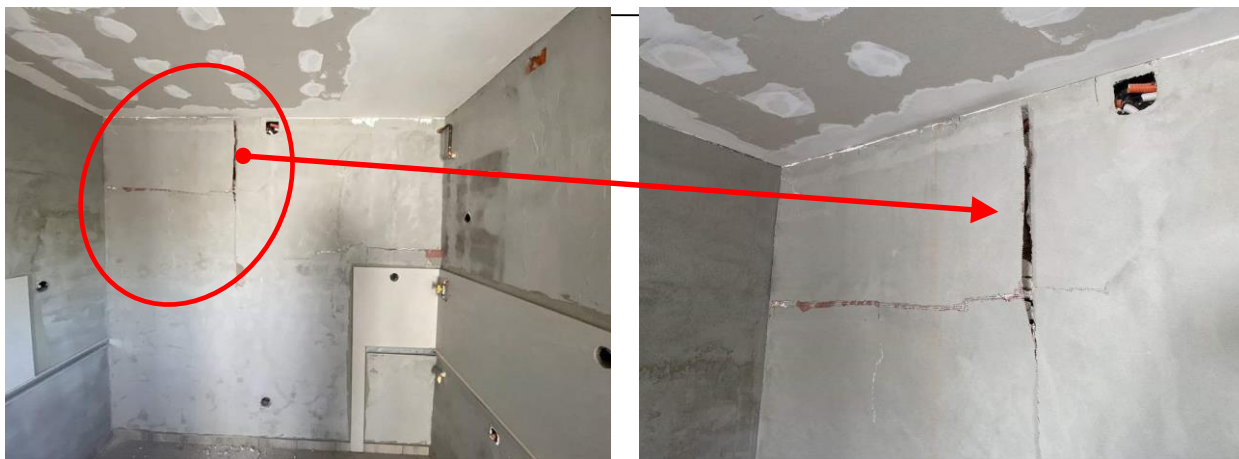
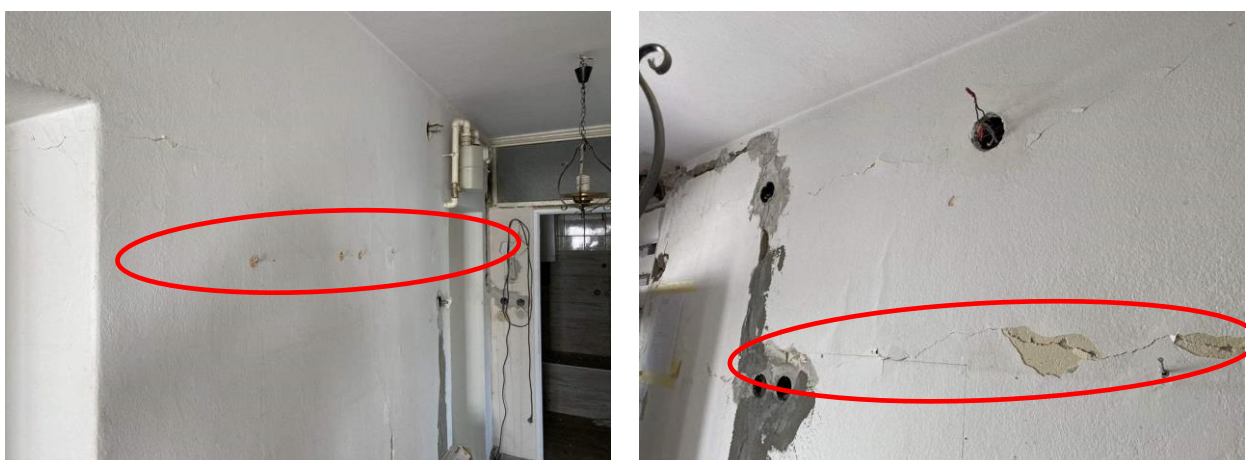
Istočni nosivi zid zgrade također je „prošaran“ pukotinskim oštećenjima koja se mogu okarakterizirati kao konstruktivna i strukturalna. Na slikama 4.12. i 4.13. jasno su prikazane pukotine i oštećenja koja prodiru u unutrašnjost objekta, tj. nikako nisu površinska ili fasadna. Ovakav tip pukotinskih oštećenja također je strukturalne naravi, prodire u samu konstrukciju te potpuno narušavana strukturalni integritet nosive konstrukcije. Razina oštećenja je D4.

Slika 4.12. Pregradni zidovi etaže 2 (krajnja prostorija);

Slika 4.13. Unutrašnji zidovi prizemlja etaže 2;

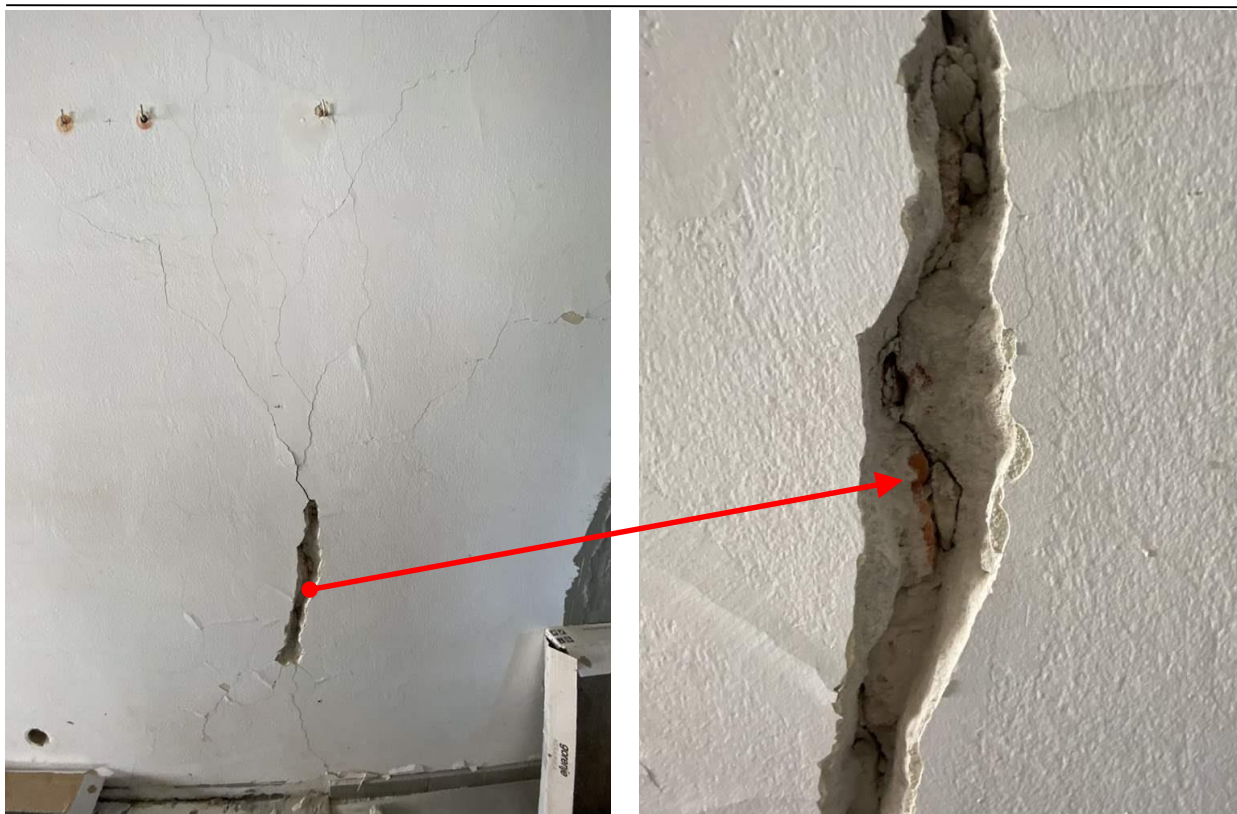
Slika 4.14. Unutrašnji zidovi prizemlja etaže 2, pukotina pregradnog zida;

Pregradni zidovi unutrašnjosti pretrpjeli su znatna oštećenja. Pukotine su duboke te doslovno presijecaju zidove. Svi pregradni zidovi izgubili su svoj strukturalni integritet i homogenost konstrukcije. Iz slike 4.14. jasno se može iščitati jačina oštećenja. Naime, zidna gips kartonska obloga je doslovno izbačena van iz zida. Dakle, u unutrašnjosti, zid je potpuno ispucao te je njegov pomak pri potresu bio znatni. Oštećenja pregradnih zidova mogu okarakterizirati kao duboka i strukturalna, tip oštećenja D4-D5.

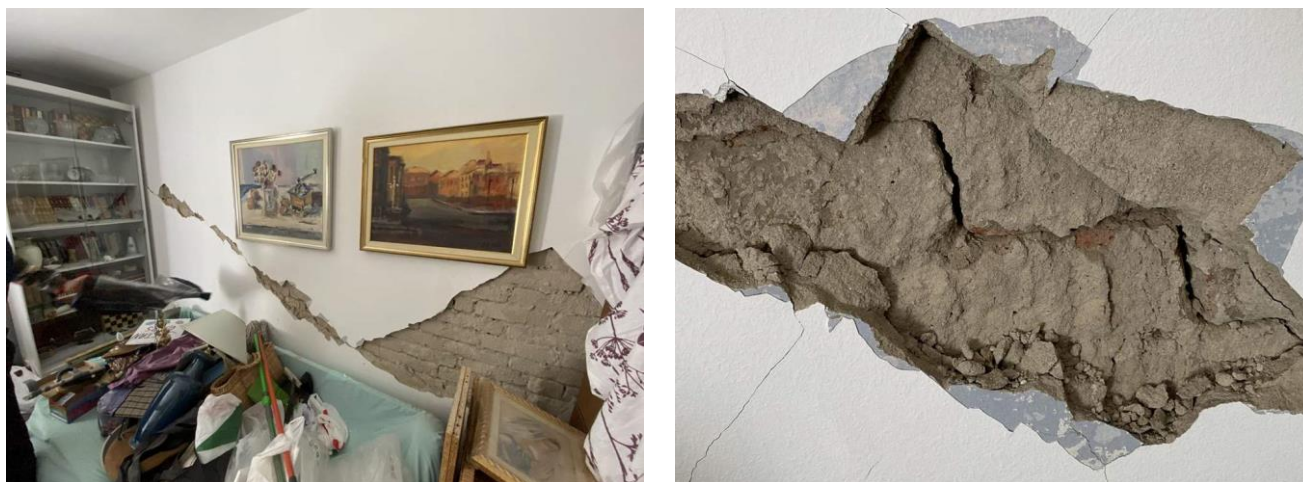
Slika 4.15. Unutarnji pregradni zid prizemlja etaže 2;

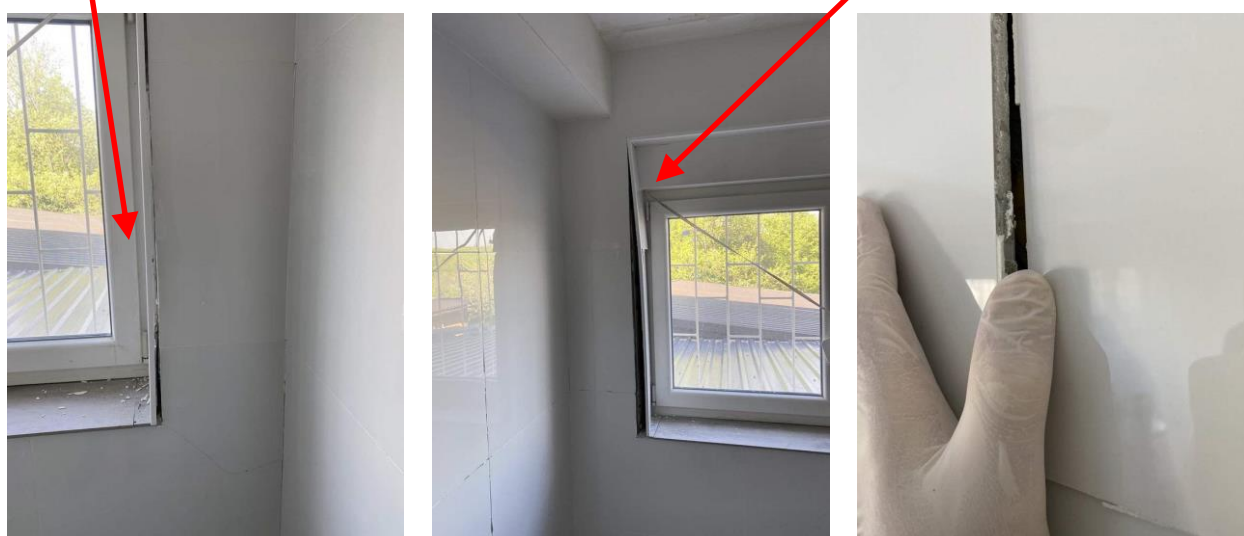
Slika 4.17. Sjeverni vanjski nosivi zid, oštećenja

Nastavkom pregleda unutrašnjosti prizemlja u kupaonici se naišlo se na niz pukotina vanjskog nosivog zida (sjever). Pukotine su vertikalne i šire se od otvora . Pukotine su širine do 2 cm te su konstruktivne i strukturalne. Narušavaju integritet nosivog sjevernog zida te je zid kao takav neuporabljiv.

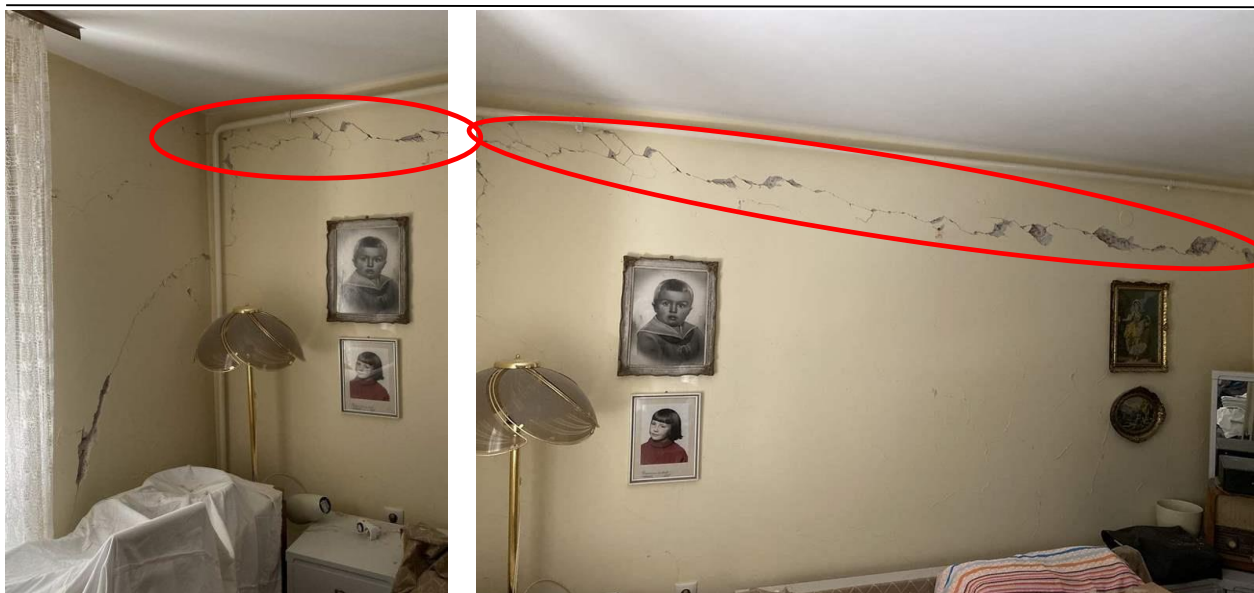
Slika 4.18. Horizontalna pukotina krajnjeg zapadnog nosivog zida;

Krajnji zapadni zid uz stubište zgrade potpuno je prekriven horizontalnim strukturalnim pukotinama. Do takvog oštećenja došlo je zbog udara kompletne zgrade u taj zid, a radi smjera širenja potresnog vala. Naime, konstrukcija stropa i okomitih zidova pomaknula se uslijed potresa u smjeru zapadnog zida te ga time doslovno presjekla. Tome također u prilog ide i dijagonalna pukotina na južnom zidu koja je direktni nastavak horizontalne pukotine zapadnog zida. Gledajući smjer potresa, ovdje je potrebno imati na umu da se epicentar potresa nalazi vrlo blizu (samo 4 km) ali u smjeru sjeveroistoka od predmetne zgrade. U tim je okolnostima propagirajući potresni val koji se širio iz epicentra prema predmetnoj zgradi uzrokovao ovakav razvoj i karakter pukotinskog oštećenja.

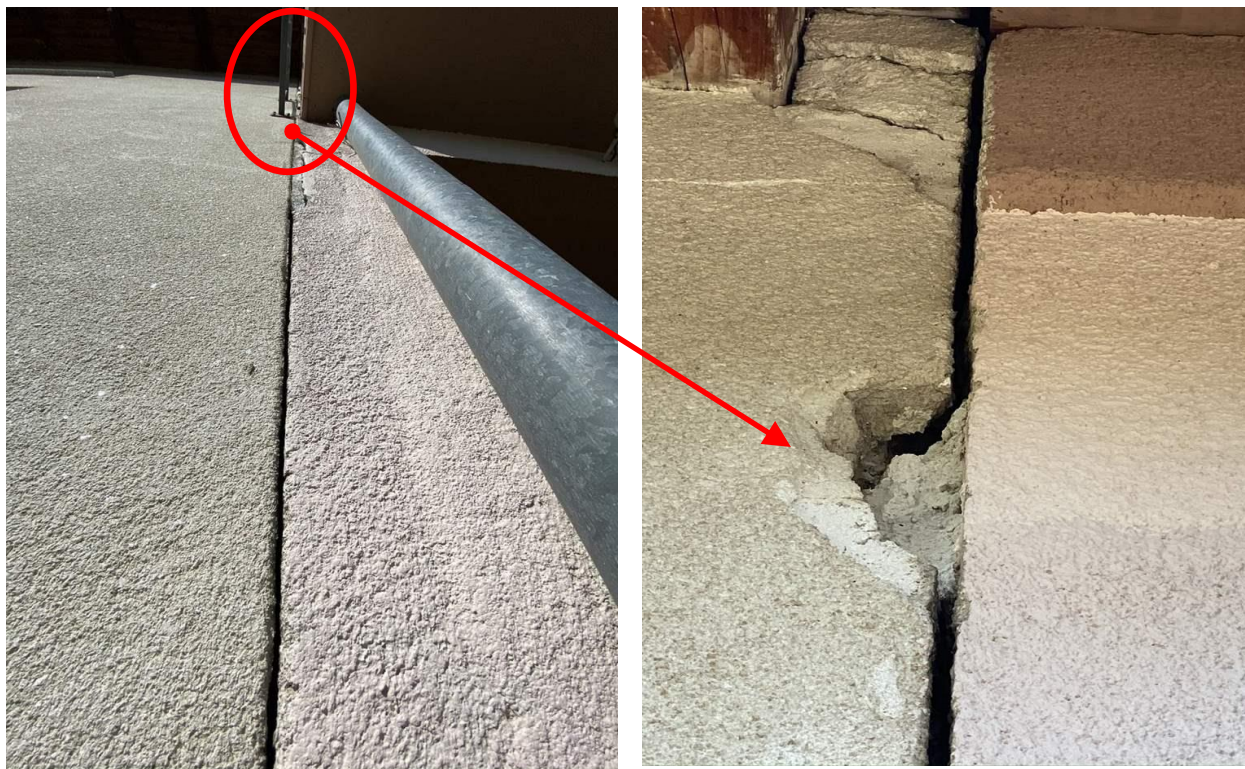
Slika 4.20. Zapadna dilatacija između dvije građevine; pogled na južno pročelje;

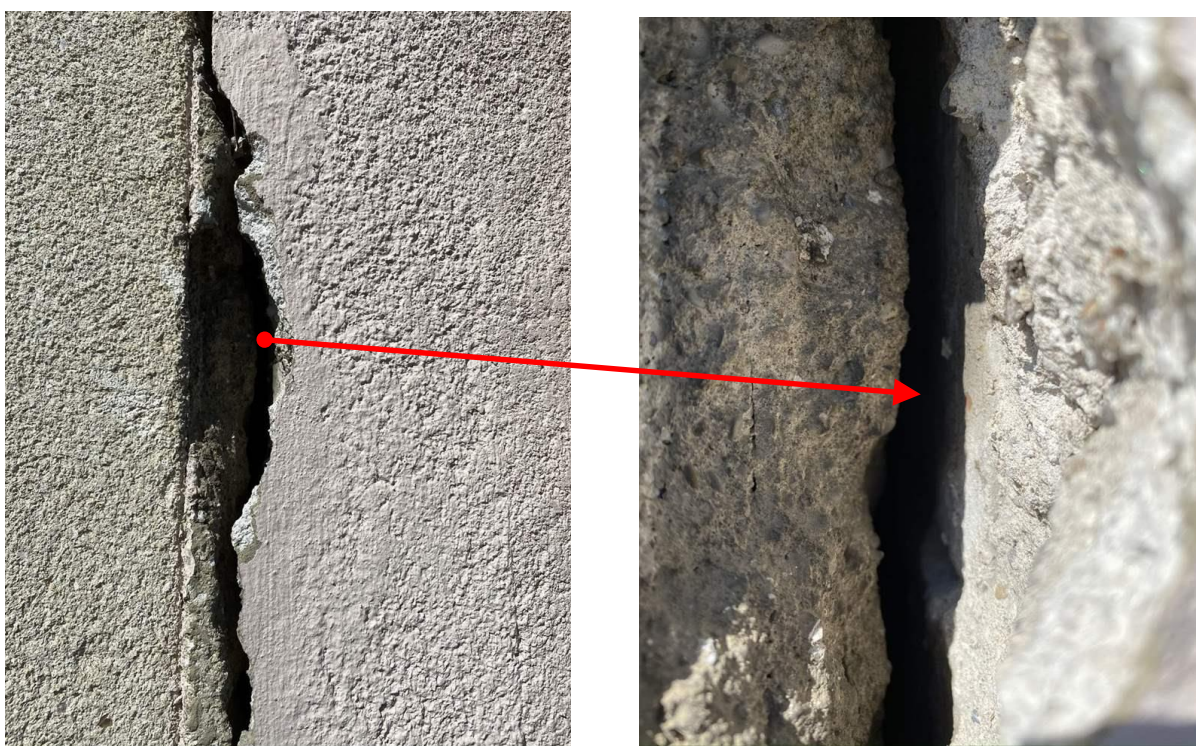
Slika 4.21. Dubinsko oštećenje na dilataciji građevina;

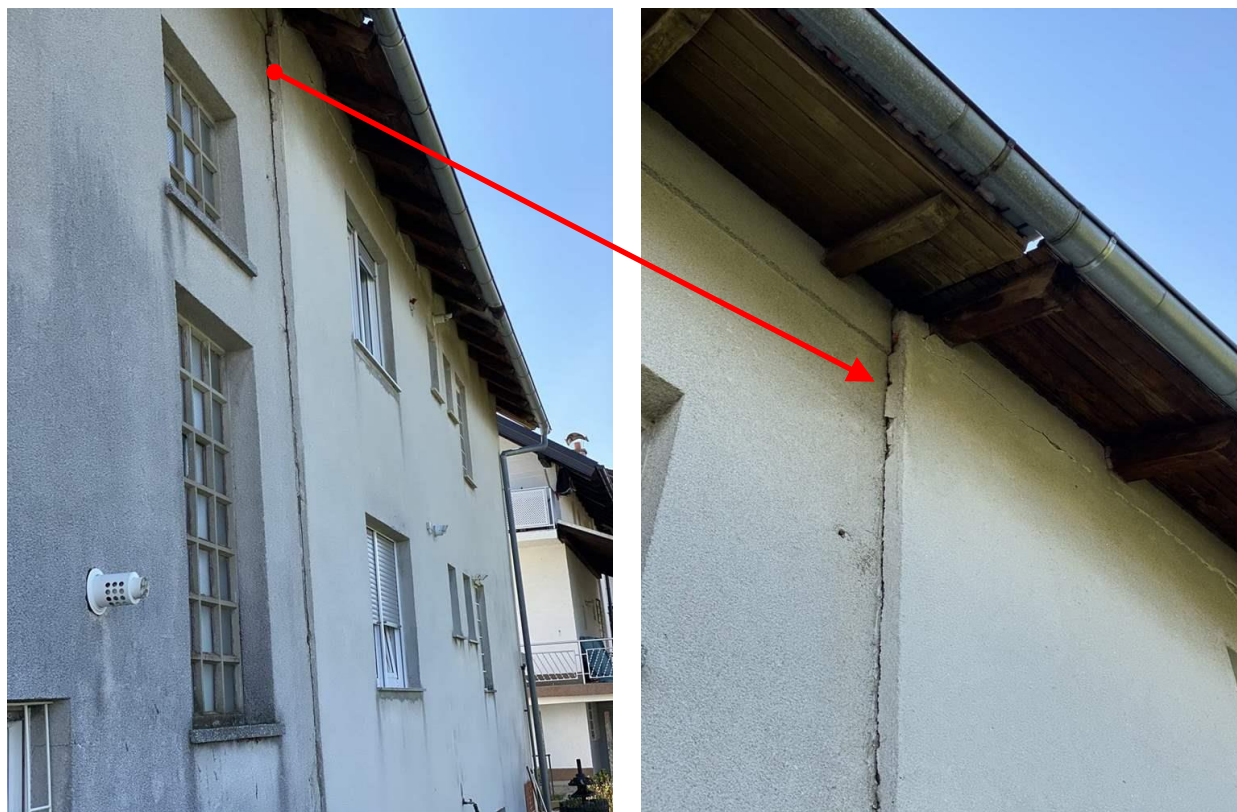
Slika 4.22. Sjeverno pročelje, pogled na dilataciju sa zapadnom građevinom;

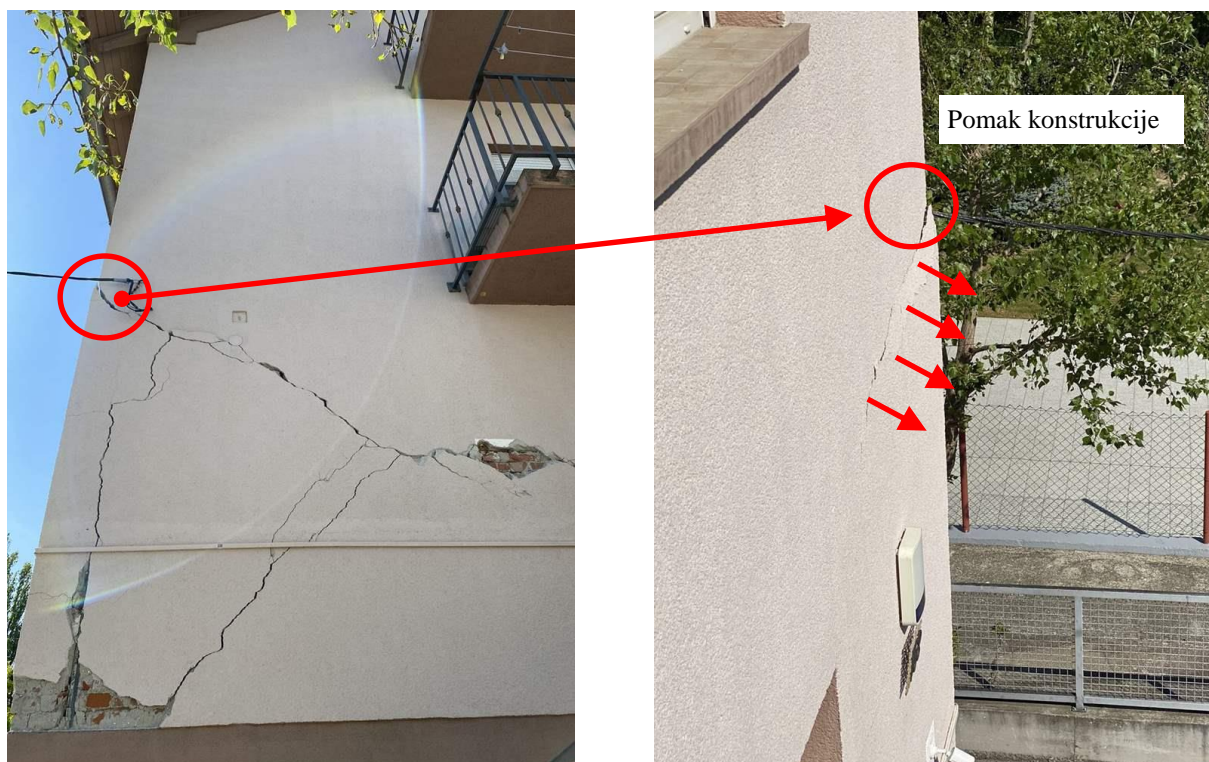
Slika 4.23. Spoj južnog i istočnog zida, pogled s obje strane;
