Master's thesis / Diplomski rad

OCJENA POSTOJEĆEG STANJA NOSIVE
KONSTRUKCIJE UZ PROVEDBU
DETALJNOG
PREGLEDA STAMBENE ZGRADE

Varaždin, rujan 2020.

Predmet ovog diplomskog rada je dvojna stambena građevina koja se nalazi u Zagrebu, točnije u Gornjem Bukovcu. Građevina je zadobila teška oštećenja uslijed djelovanja potresa koji se dogodio 22. ožujka 2020. godine. Epicentar prvog potresa nalazio se 7 km sjeverno od središta Zagreba, točnije u Markuševcu, odnosno cca. 4 km od naše predmetne zgrade. Ubrzo nakon prvog po intenzitetu najjačeg potresa uslijedila su još 2 slabije magnitude. Iako je treći potres bio slabije magnitude od prva dva, pretpostavlja se da prouzročio najviše štete na predmetnoj građevini, odnosno štetu prouzročenu prvim potresom još dodatno pojačao i produbio. Razlog toga je što se njegov hipocentar nalazio puno bliže, točnije na dubini od 2 km, te je time prijenos energije na površinu bio jači. Položaj predmetne građevine je najviše pridonio devastirajućem efektu. Predmetna zgrada nalazi se na samom rasjedu i na direktnom putu širenja potresnog vala.

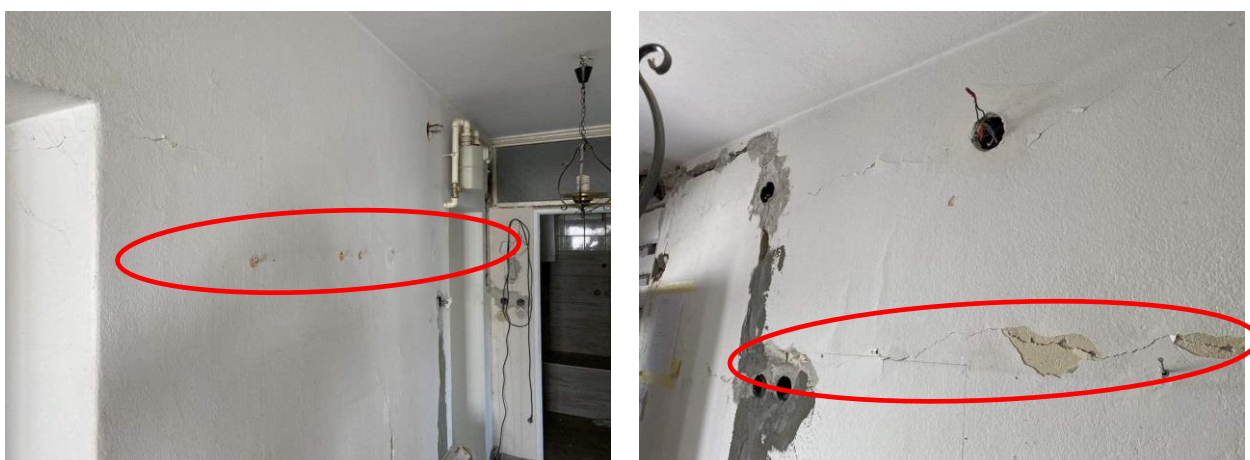
Istočni nosivi zid zgrade također je „prošaran“ pukotinskim oštećenjima koja se mogu okarakterizirati kao konstruktivna i strukturalna. Na slikama 4.12. i 4.13. jasno su prikazane pukotine i oštećenja koja prodiru u unutrašnjost objekta, tj. nikako nisu površinska ili fasadna. Ovakav tip pukotinskih oštećenja također je strukturalne naravi, prodire u samu konstrukciju te potpuno narušavana strukturalni integritet nosive konstrukcije. Razina oštećenja je D4.

Slika 4.12. Pregradni zidovi etaže 2 (krajnja prostorija);

Slika 4.13. Unutrašnji zidovi prizemlja etaže 2;
