**DIPLOMSKI RAD BR. 9/GRD/2020**

**OCJENA POSTOJEĆEG STANJA NOSIVE  
KONSTRUKCIJE UZ PROVEDBU  
DETALJNOG  
PREGLEDA STAMBENE ZGRADE**

Predmet ovog diplomskog rada je dvojna stambena građevina koja se nalazi u Zagrebu, točnije u Gornjem Bukovcu. Građevina je zadobila teška oštećenja uslijed djelovanja potresa koji se dogodio 22. ožujka 2020. godine. Epicentar prvog potresa nalazio se 7 km sjeverno od središta Zagreba, točnije u Markuševcu, odnosno cca. 4 km od naše predmetne zgrade. Ubrzo nakon prvog po intenzitetu najjačeg potresa uslijedila su još 2 slabije magnitude. Iako je treći potres bio slabije magnitude od prva dva, pretpostavlja se da prouzročio najviše štete na predmetnoj građevini, odnosno štetu prouzročenu prvim potresom još dodatno pojačao i produbio. Razlog toga je što se njegov hipocentar nalazio puno bliže, točnije na dubini od 2 km, te je time prijenos energije na površinu bio jači. Položaj predmetne građevine je najviše pridonio devastirajućem efektu. Predmetna zgrada nalazi se na samom rasjedu i na direktnom putu širenja potresnog vala.

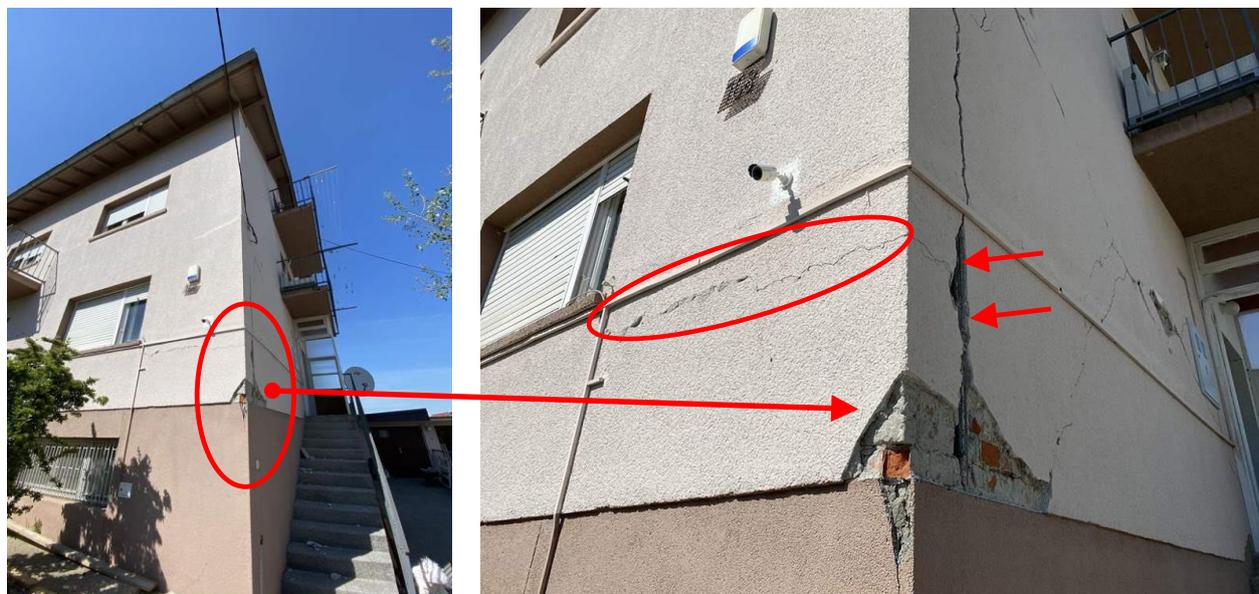
Slika 4.1. Konstruktivni jugoistočni kut stambene zgrade; maksimalna oštećenja;

trpio znatna oštećenja. Kako je na *slici 4.1.* vidljivo s vanjske, a na *slici 4.2.* s unutarnje strane, nosivi II dio zgrade potpuno je popucao poprijeko. Time je njegova struktura uništena te možemo smatrati da je taj kut zgrade kao konstruktivna nosiva struktura potpuno izgubio svoju uporabljivost. Opasnost je za kompletnu zgradu time veća što bi se na tom mjestu u suštini trebao nalaziti vertikalni serklaž koji predstavlja ukrutu zgrade u tom području i važan je strukturalni element čija je zadaća osim ukrućivanja nosivih zidova i prijenos vertikalnih opterećenja na temelj i temeljno tlo.

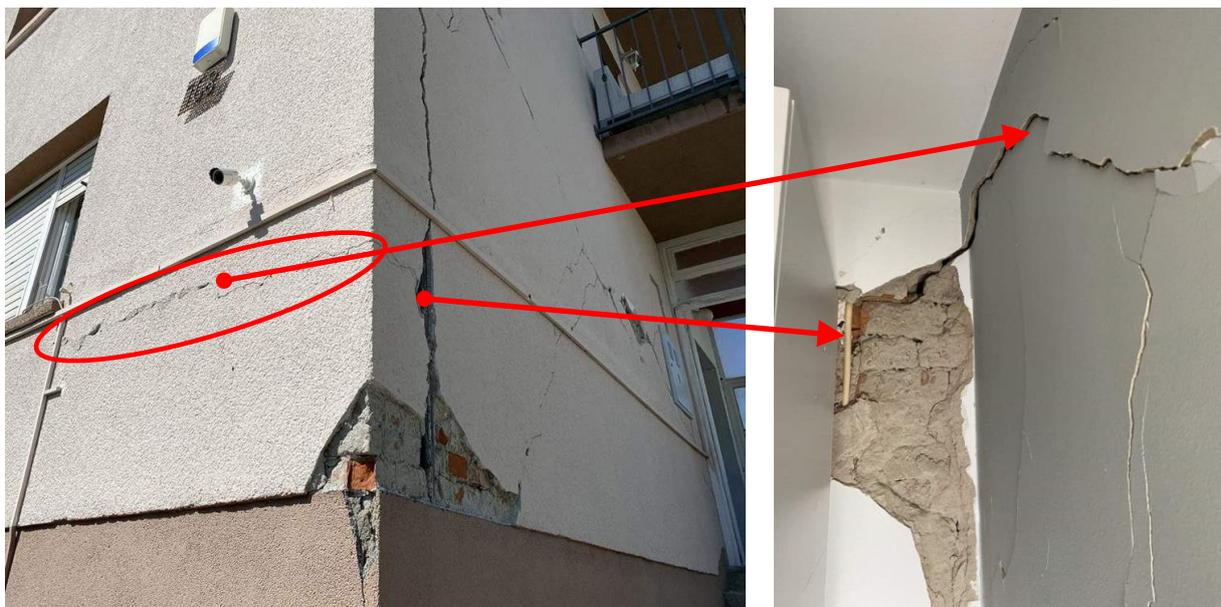
*Slika 4.2. Konstruktivno slomljen južni zid; pogled iz vana i iz unutrašnjosti;*

*Slikom 4.2.* jasno je prikazan karakter i težina oštećenja na II kutu zgrade te na spoju južnog i istočnog zida. Konstrukcija je ovdje pretrpjela snažna (maksimalna) oštećenja te je njezin strukturalni integritet potpuno narušen. Vertikalna pukotina se prostire uzduž cijele etaže (visine stana) te pritom potpuno odvaja sustav nosivih zidova.

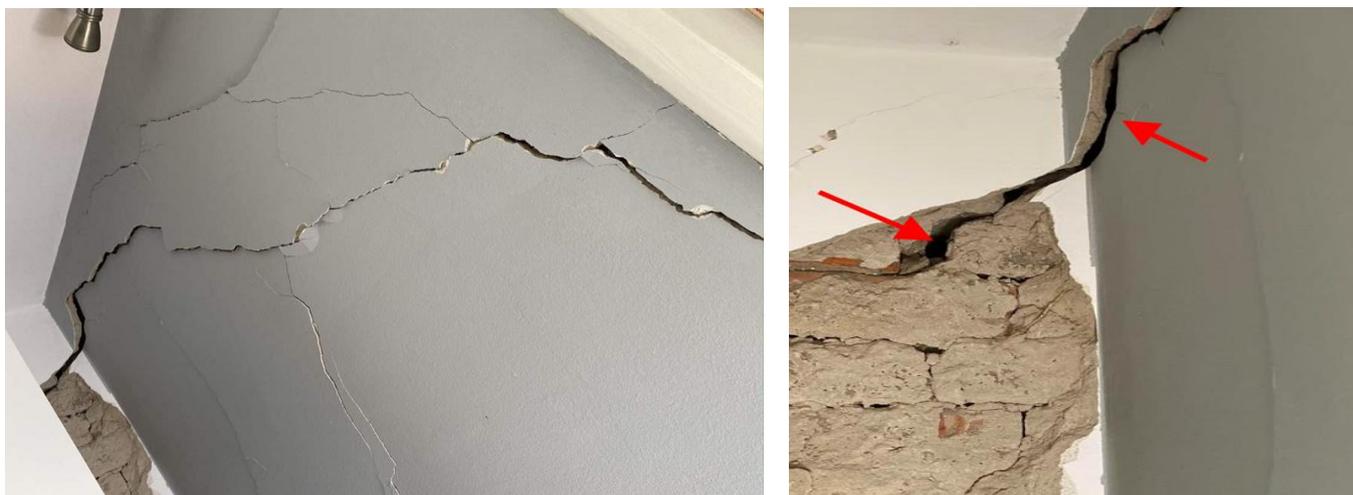
*Slika 4.3. Jugoistočni kut zgrade; unutrašnjost;*

Na slici 4.3. desno jasno su vidljiva potpuna razdvajanja nosivog sustava zidova te ovu pukotinu više ne može zvati pukotina, već se ovdje radi o potpunom lomu konstrukcije. Konstrukcija ovih zidova je neuporabljiva, strukturalni integritet je potpuno narušen te svako daljnje zadržavanje konstrukcije u ovakvom stanju predstavlja opasnost za cijelu zgradu. To je moguće potvrditi i time što se sama lokacija oštećenja nalazi na jugoistočnom kutu zgrade, odnosno na samom spoju istočnog i južnog nosivog zida zgrade. Na tom mjestu svakako bi se trebao nalaziti vertikalni ab serklaž ili sličan tip konstrukcije, neovisno o materijalu. Jasno da godina izgradnje predmetne zgrade također diktira i način i tehnologiju kojom se izvodilo. Iz tog razloga je sasvim za očekivati nedostatak ab serklaža u tom ali i drugim dijelovima zgrade.

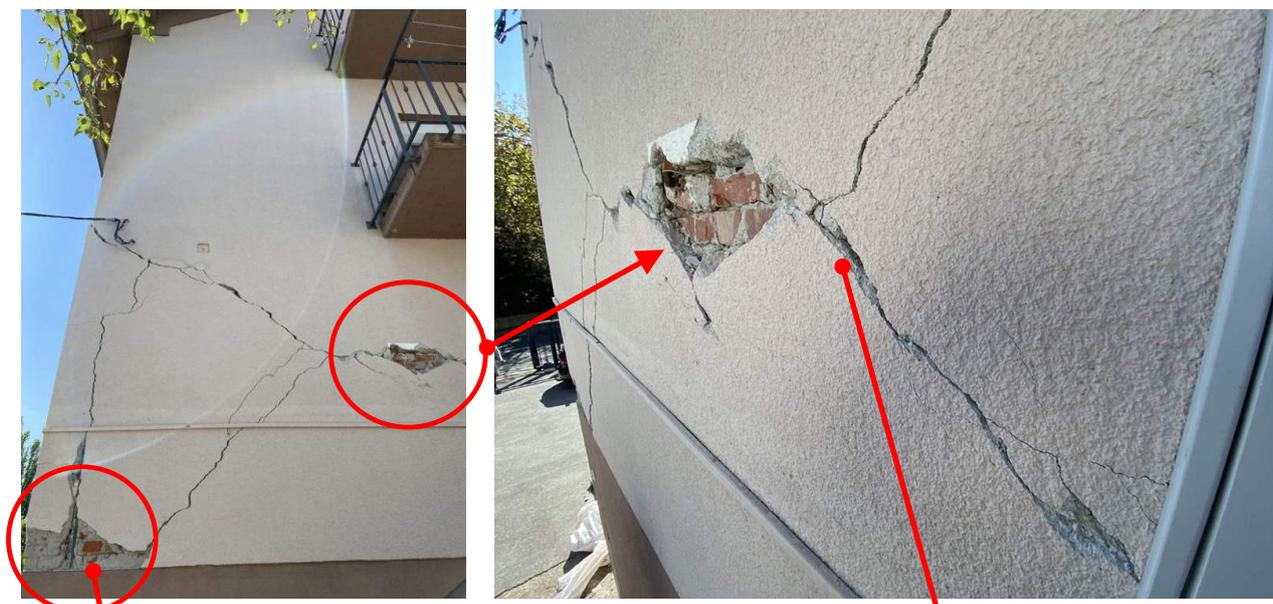
Slika 4.4. Konstruktivni istočni vanjski nosivi zid;

Zaključno, za vanjski istočni i južni zid, a posebice za njihov II spoj može se zaključiti da je razina oštećenja maksimalna, odnosno, razred oštećenja D4-D5. Ovaj stupanj oštećenja značajno mijenja i narušava nosivu sposobnost konstrukcije dovodeći je do granice djelomičnog ili potpunog urušavanja osnovnih strukturalnih komponenti.

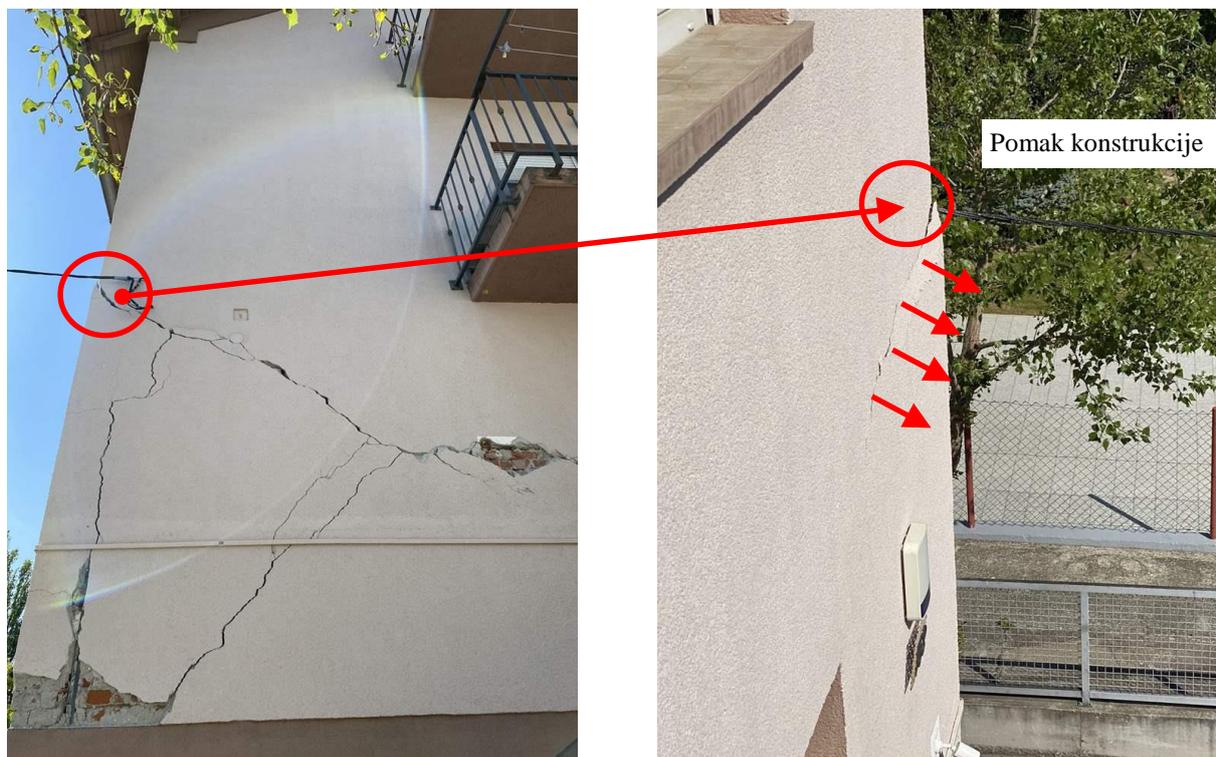
Slika 4.6. Spoj južnog i istočnog zida, pogled s obje strane;

O snazi oštećenja možemo se uvjeriti i na slici 4.6. Naime, razvidno je kako je južni zid, osim što je potpuno strukturalno ispucao, također i ostvario pomak za nekoliko centimetara južno! Detektirani pomak svjedoči o snazi potresnog vala koji je pogodio ovu lokaciju, koja se izgleda našla na direktnom putu širenja potresnog vala. Vratimo li se na poglavlje 3.4., iz same pozicije predmetne zgrade jasno se može očitati kako se predmetna zgrada nalazi praktički na samom rasjedu između horsta Medvednice te većine ostalih strukturalnih jedinica (4a-4d; 5a i 5b), odnosno i na samoj granici dvije tektonske jedinice, tercijarnog bazena Hrvatskog Zagorja te Medvedničko-Moslovačkog praga. Taj položaj je također očito pridonio devastirajućem efektu potresnog udara.

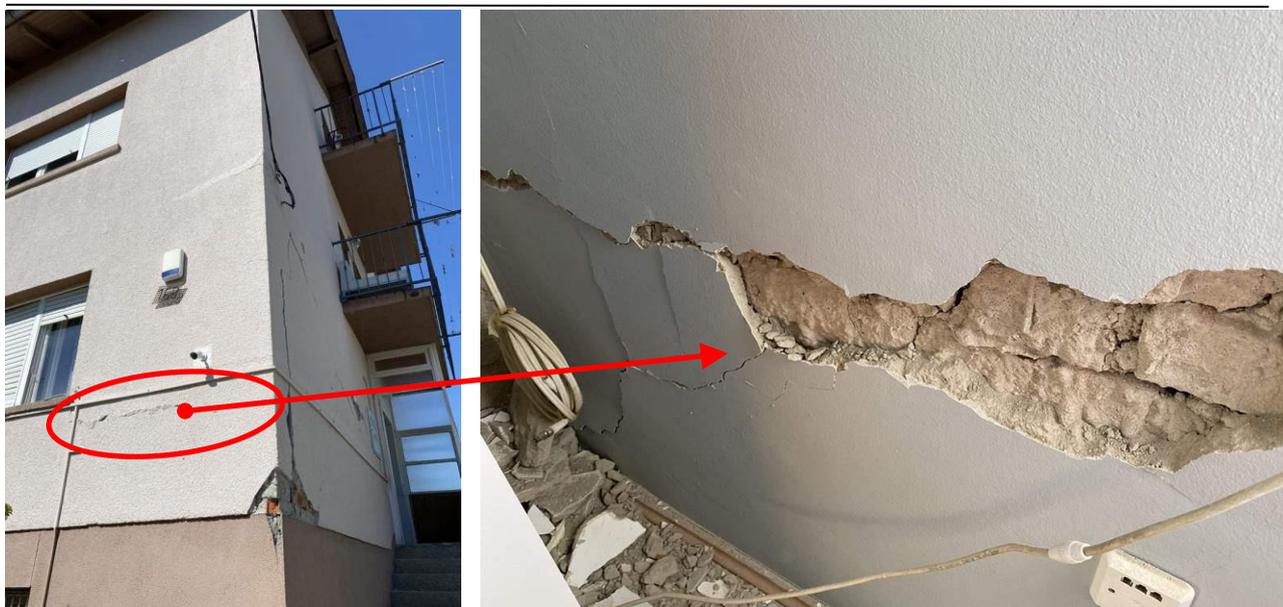
Slika 4.7. Horizontalna pukotina južnog nosivog zida;

Osim što horizontalna pukotina može ukazivati na slijeganje tla direktno ispod nje, njezinim pomnijim pregledom, kao i pregledom zgrade moguće je i otkriti eventualno zakretanje objekta (rotaciju) oko horizontalne osi. Naime, karakter pukotine indicira i na horizontalni pomak konstrukcije, što znači da se jedan dio zgrade uslijed potresa pomaknu u smjeru potresnih valova (u ovom slučaju, glavni smjer kretanja potresa bio je sjever-jug od epicentra).

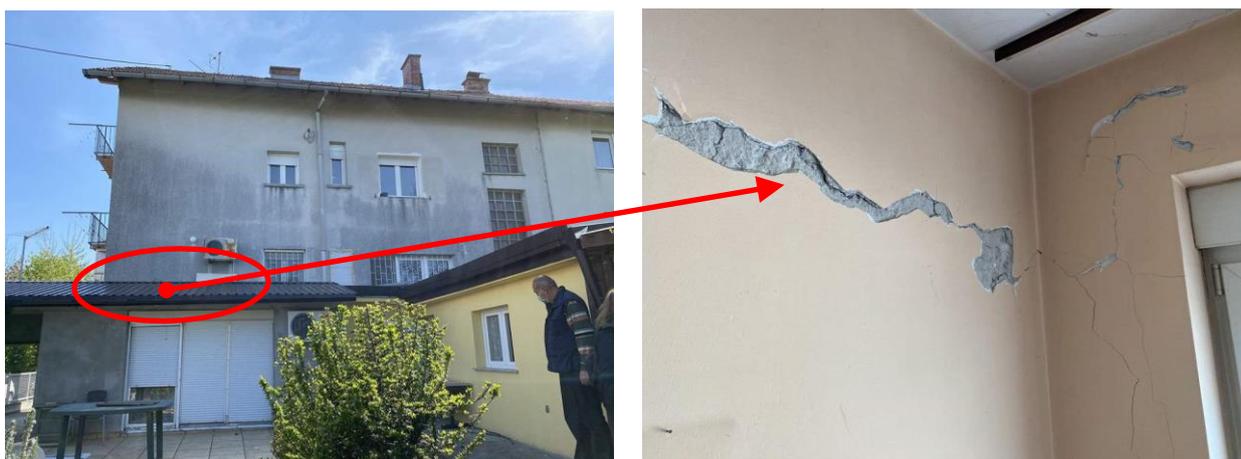
Slika 4.8. Nosivi zid na sjevernom zidu, SI kut (lijevo), pogled iz unutrašnjosti (desno);

Stupanj oštećenja na sjevernom dijelu može se također okarakterizirati razredom oštećenja D4, odnosno stupanj oštećenja koji značajno mijenja i narušava nosivu sposobnost konstrukcije dovodeći je do granice djelomičnog ili potpunog urušavanja osnovnih strukturalnih komponenti.

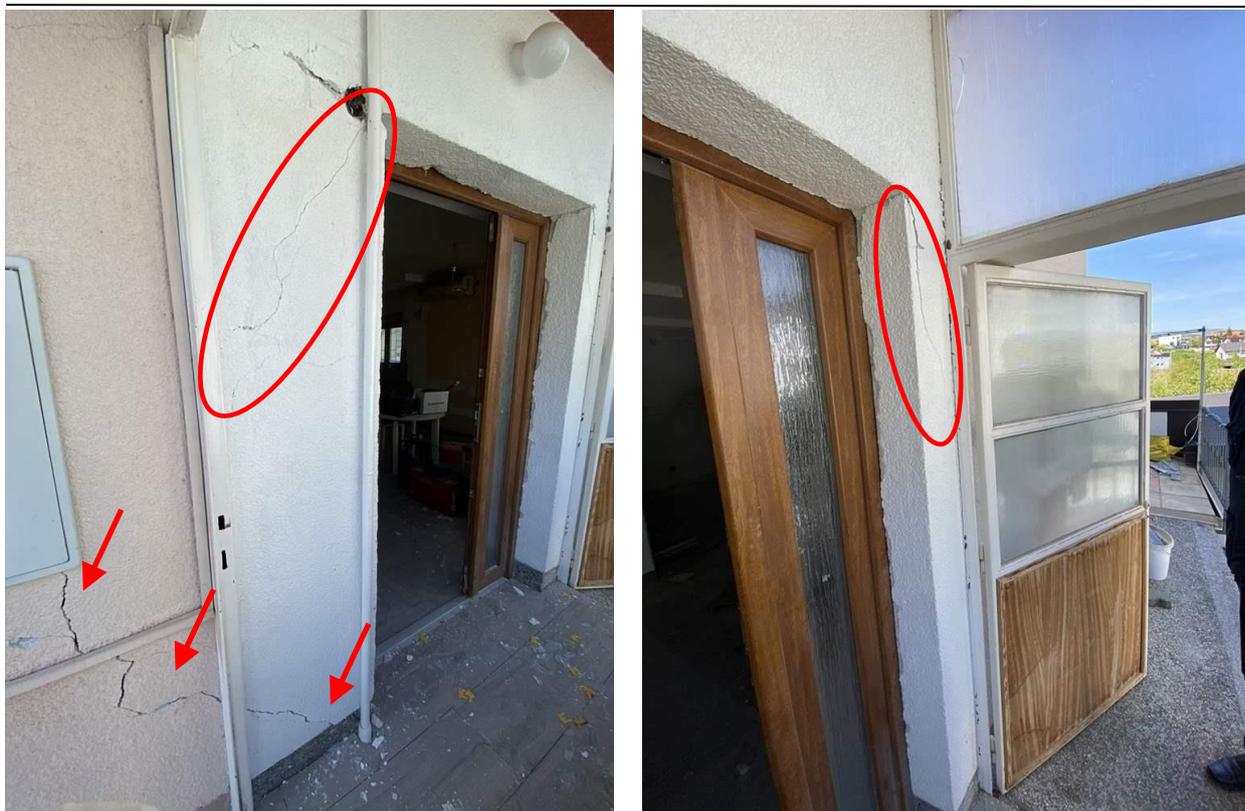
Slika 4.11. Dijagonalne pukotine uz otvor na ulazu u etažu 2;

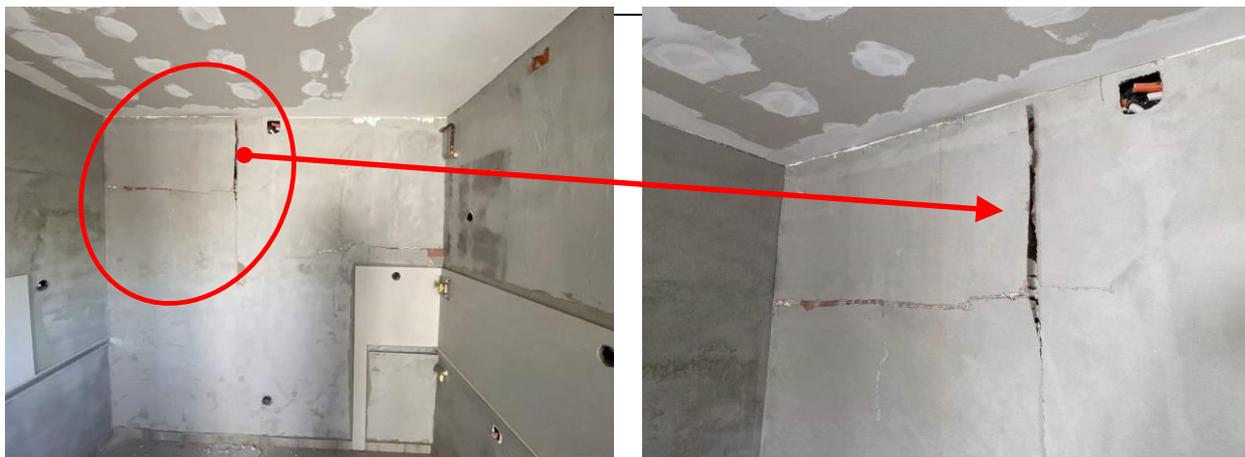
Slika 4.12. Pregradni zidovi etaže 2 (krajnja prostorija);

Istočni nosivi zid zgrade također je „prošaran“ pukotinskim oštećenjima koja se mogu okarakterizirati kao konstruktivna i strukturalna. Na slikama 4.12. i 4.13. jasno su prikazane pukotine i oštećenja koja prodiru u unutrašnjost objekta, tj. nikako nisu površinska ili fasadna. Ovakav tip pukotinskih oštećenja također je strukturalne naravi, prodire u samu konstrukciju te potpuno narušavana strukturalni integritet nosive konstrukcije. Razina oštećenja je D4.

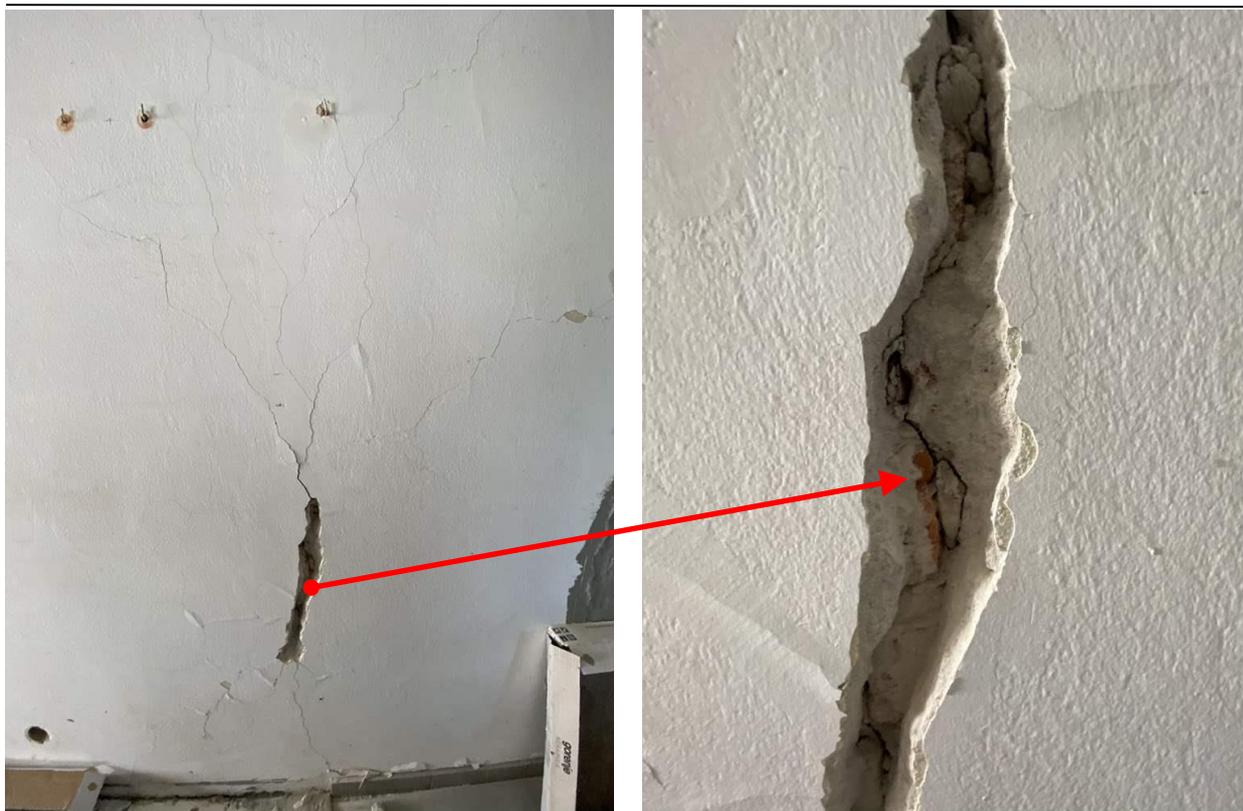
Slika 4.14. Unutrašnji zidovi prizemlja etaže 2, pukotina pregradnog zida;

Pregradni zidovi unutrašnjosti pretrpjeli su znatna oštećenja. Pukotine su duboke te doslovno presijecaju zidove. Svi pregradni zidovi izgubili su svoj strukturalni integritet i homogenost konstrukcije. Iz slike 4.14. jasno se može iščitati jačina oštećenja. Naime, zidna gips kartonska obloga je doslovno izbačena van iz zida. Dakle, u unutrašnjosti, zid je potpuno ispucao te je njegov pomak pri potresu bio znatni. Oštećenja pregradnih zidova mogu okarakterizirati kao duboka i strukturalna, tip oštećenja D4-D5.

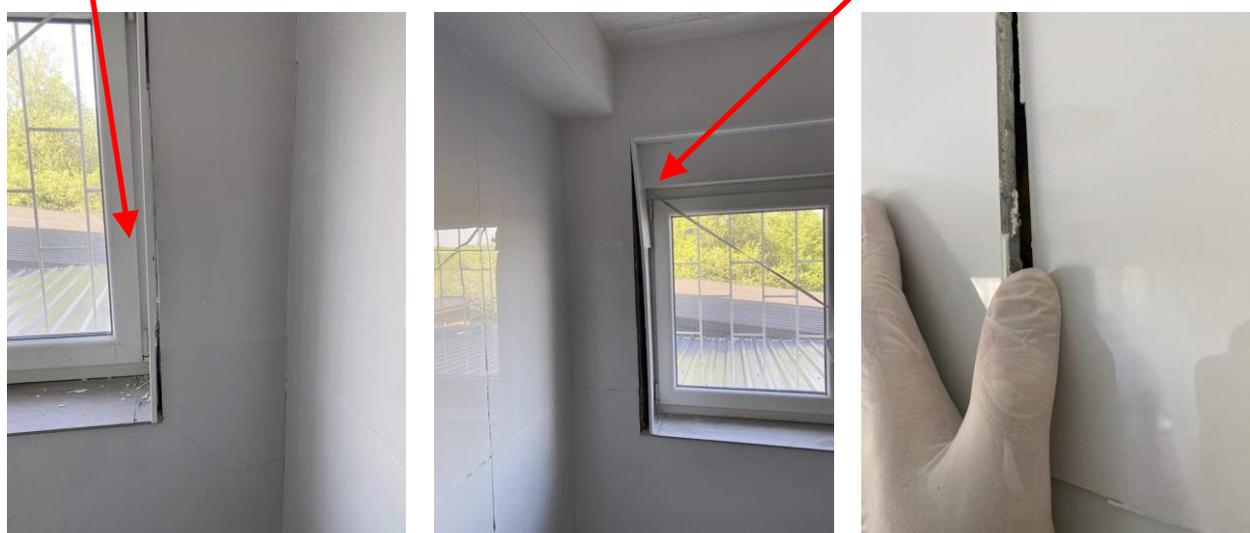
*Slika 4.17. Sjeverni vanjski nosivi zid, oštećenja*

Nastavkom pregleda unutrašnjosti prizemlja u kupaonici se naišlo se na niz pukotina vanjskog nosivog zida (sjever). Pukotine su vertikalne i šire se od otvora . Pukotine su širine do 2 cm te su konstruktivne i strukturalne. Narušavaju integritet nosivog sjevernog zida te je zid kao takav neuporabljiv.

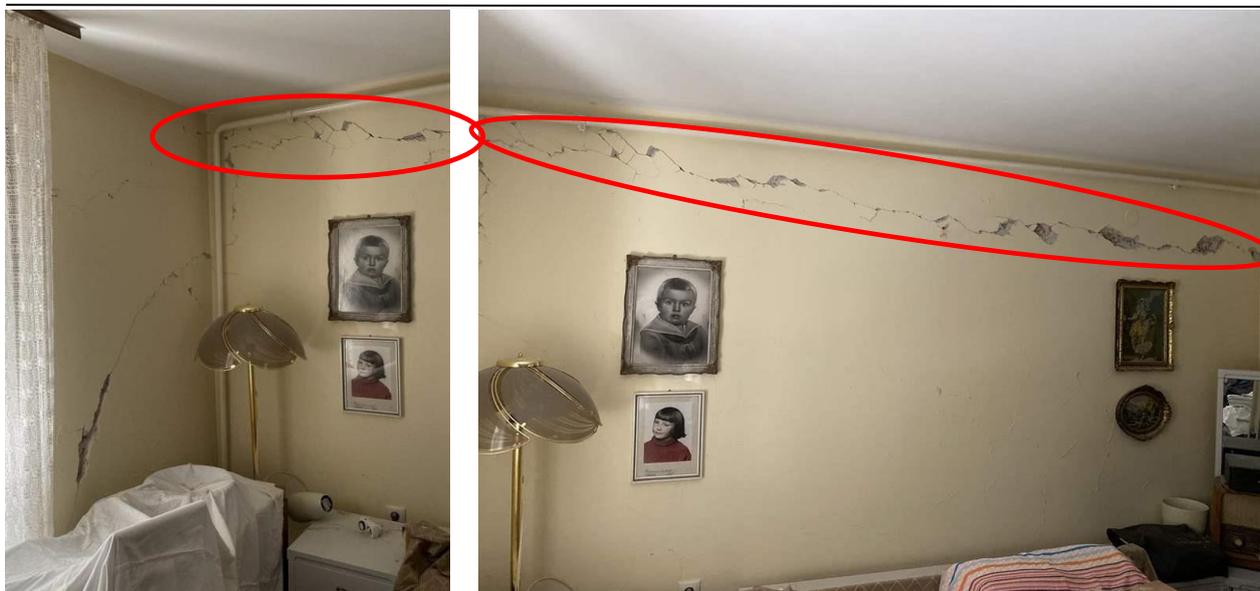
Slika 4.18. Horizontalna pukotina krajnjeg zapadnog nosivog zida;

Krajnji zapadni zid uz stubište zgrade potpuno je prekriven horizontalnim strukturalnim pukotinama. Do takvog oštećenja došlo je zbog udara kompletne zgrade u taj zid, a radi smjera širenja potresnog vala. Naime, konstrukcija stropa i okomitih zidova pomaknula se uslijed potresa u smjeru zapadnog zida te ga time doslovno presjekla. Tome također u prilog ide i dijagonalna pukotina na južnom zidu koja je direktni nastavak horizontalne pukotine zapadnog zida. Gledajući smjer potresa, ovdje je potrebno imati na umu da se epicentar potresa nalazi vrlo blizu (samo 4 km) ali u smjeru sjeveroistoka od predmetne zgrade. U tim je okolnostima propagirajući potresni val koji se širio iz epicentra prema predmetnoj zgradi uzrokovao ovakav razvoj i karakter pukotinskog oštećenja.

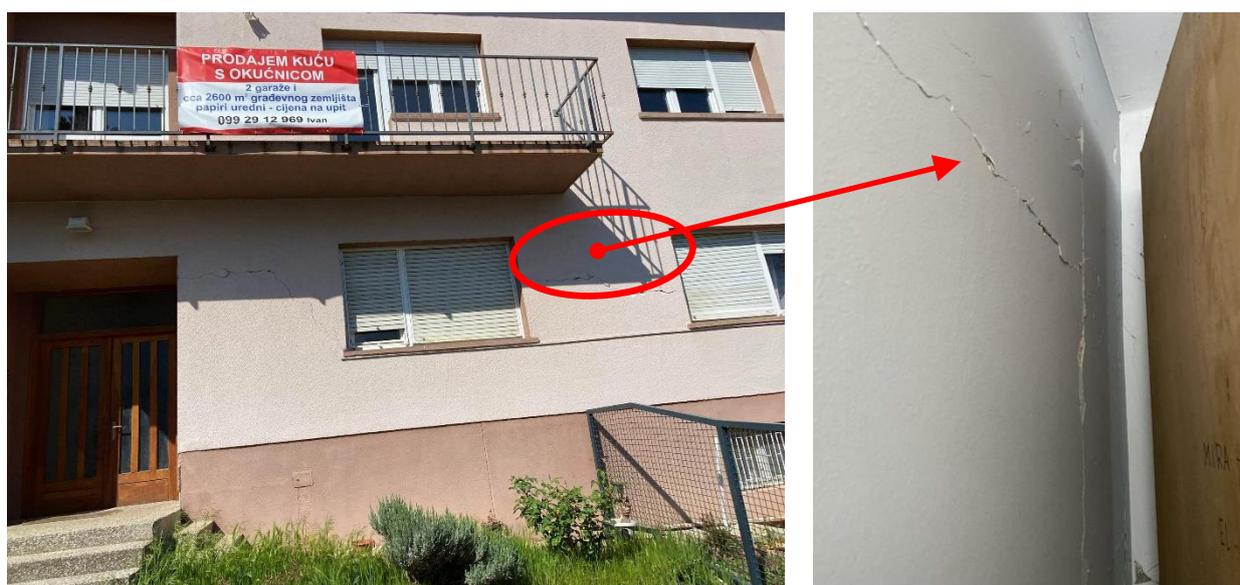
Slika 4.19. Vanjska pukotina konstruktivnog južnog zida prizemlja etaže 2 (desno), detektirana i u unutrašnjosti (lijevo);

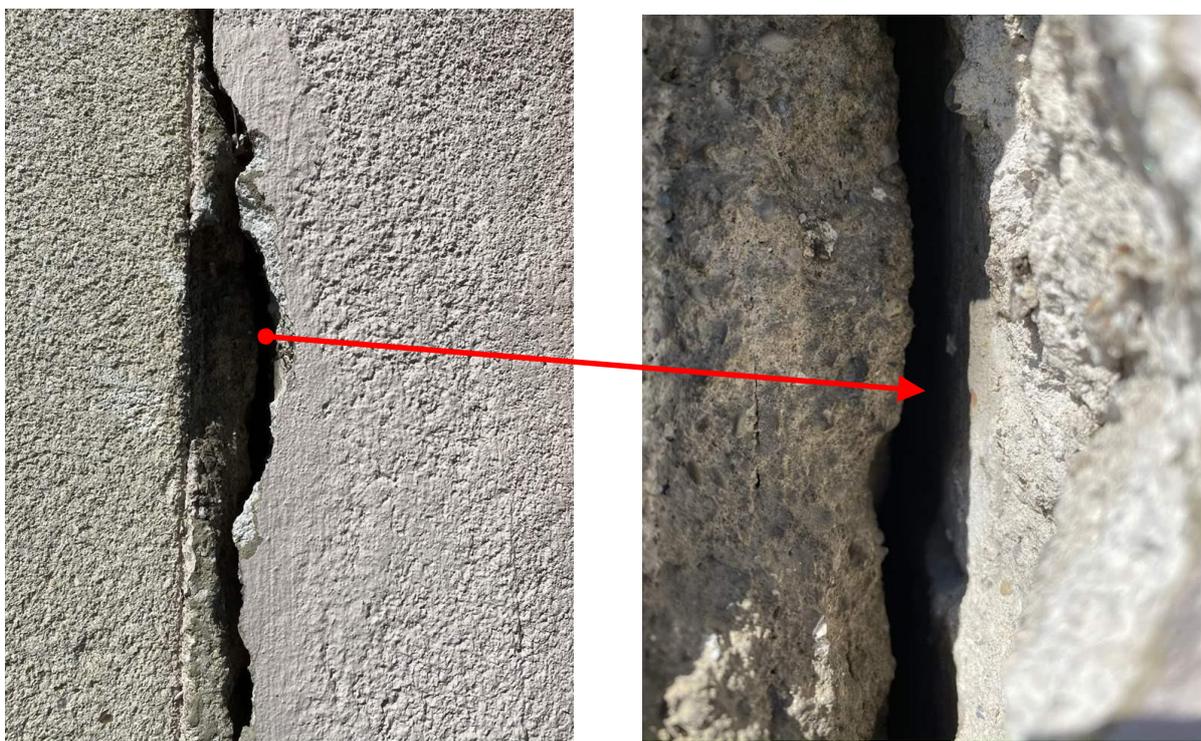
*Slika 4.21. Dubinsko oštećenje na dilataciji građevina;*
