Master's thesis / Diplomski rad

**OCJENA POSTOJEĆEG STANJA NOSIVE
KONSTRUKCIJE UZ PROVEDBU
DETALJNOG
PREGLEDA STAMBENE ZGRADE**

Predmet ovog diplomskog rada je dvojna stambena građevina koja se nalazi u Zagrebu, točnije u Gornjem Bukovcu. Građevina je zadobila teška oštećenja uslijed djelovanja potresa koji se dogodio 22. ožujka 2020. godine. Epicentar prvog potresa nalazio se 7 km sjeverno od središta Zagreba, točnije u Markuševcu, odnosno cca. 4 km od naše predmetne zgrade. Ubrzo nakon prvog po intenzitetu najjačeg potresa uslijedila su još 2 slabije magnitude. Iako je treći potres bio slabije magnitude od prva dva, pretpostavlja se da prouzročio najviše štete na predmetnoj građevini, odnosno štetu prouzročenu prvim potresom još dodatno pojačao i produbio. Razlog toga je što se njegov hipocentar nalazio puno bliže, točnije na dubini od 2 km, te je time prijenos energije na površinu bio jači. Položaj predmetne građevine je najviše pridonio devastirajućem efektu. Predmetna zgrada nalazi se na samom rasjedu i na direktnom putu širenja potresnog vala.

Obavljen je statički pregled etaže 1 i etaže 2 nakon potresa. Dijagnosticirana su oštećenja prema tipu i jačini, te svrstana u odgo

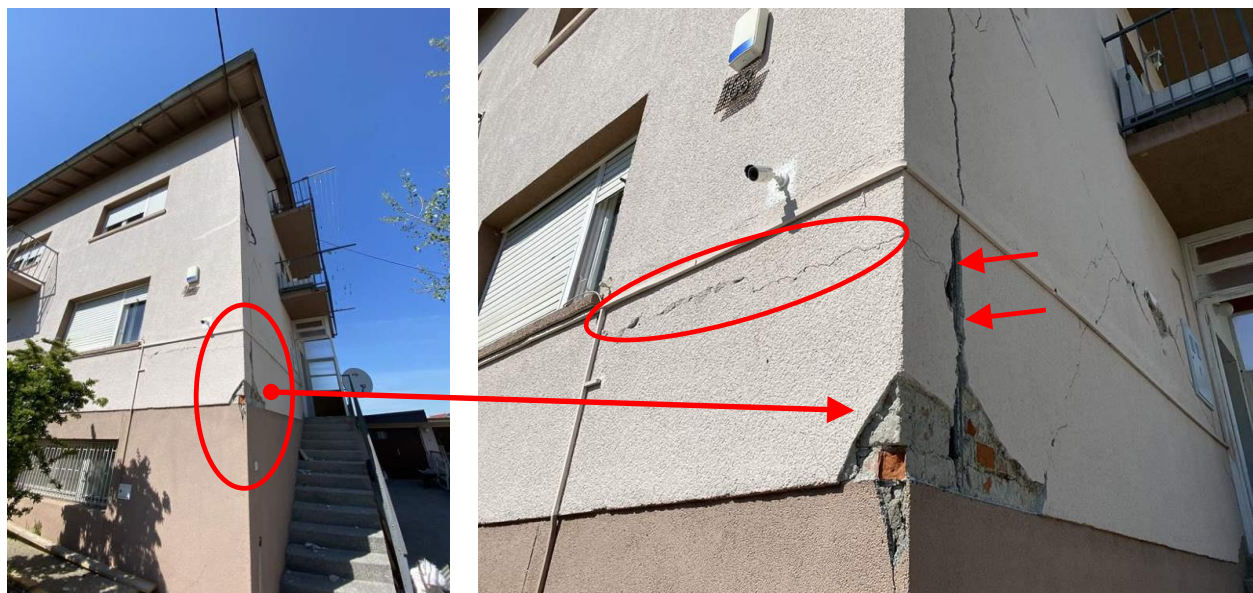
Slika 4.1. Konstruktivni jugoistočni kut stambene zgrade; maksimalna oštećenja;

trpio znatna oštećenja. Kako je na *slici 4.1.* vidljivo s vanjske, a na *slici 4.2.* s unutarnje strane, nosivi II dio zgrade potpuno je popucao poprijeko. Time je njegova struktura uništena te možemo smatrati da je taj kut zgrade kao konstruktivna nosiva struktura potpuno izgubio svoju uporabljivost. Opasnost je za kompletnu zgradu time veća što bi se na tom mjestu u suštini trebao nalaziti vertikalni serklaž koji predstavlja ukrutu zgrade u tom području i važan je strukturalni element čija je zadaća osim ukrućivanja nosivih zidova i prijenos vertikalnih opterećenja na temelj i temeljno tlo.

Zaključno, za vanjski istočni i južni zid, a posebice za njihov II spoj može se zaključiti da je razina oštećenja maksimalna, odnosno, razred oštećenja D4-D5. Ovaj stupanj oštećenja značajno mijenja i narušava nosivu sposobnost konstrukcije dovodeći je do granice djelomičnog ili potpunog urušavanja osnovnih strukturalnih komponenti.

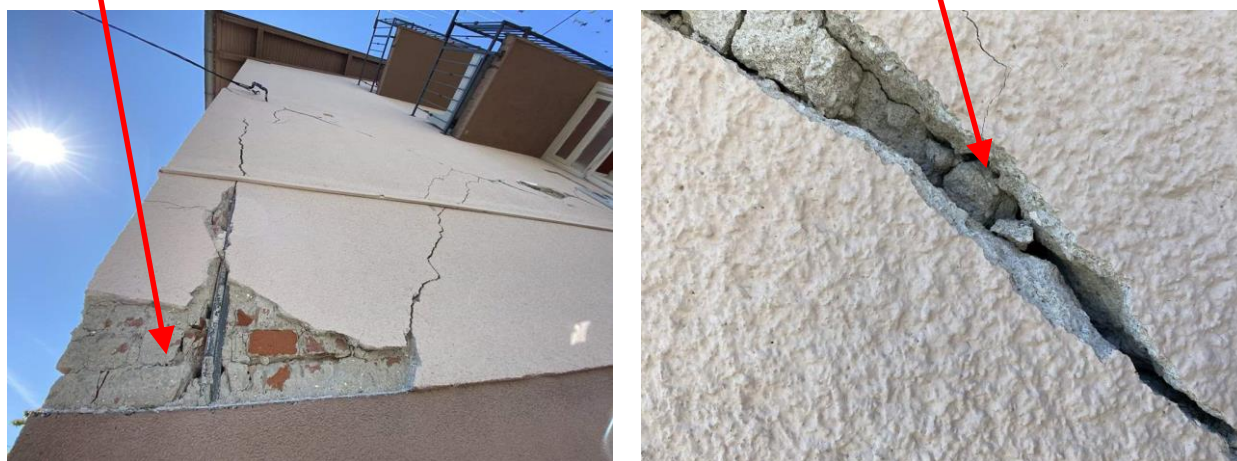
Slika 4.5. Istočni zid te jugoistočni kut zgrade; pogled izvana;

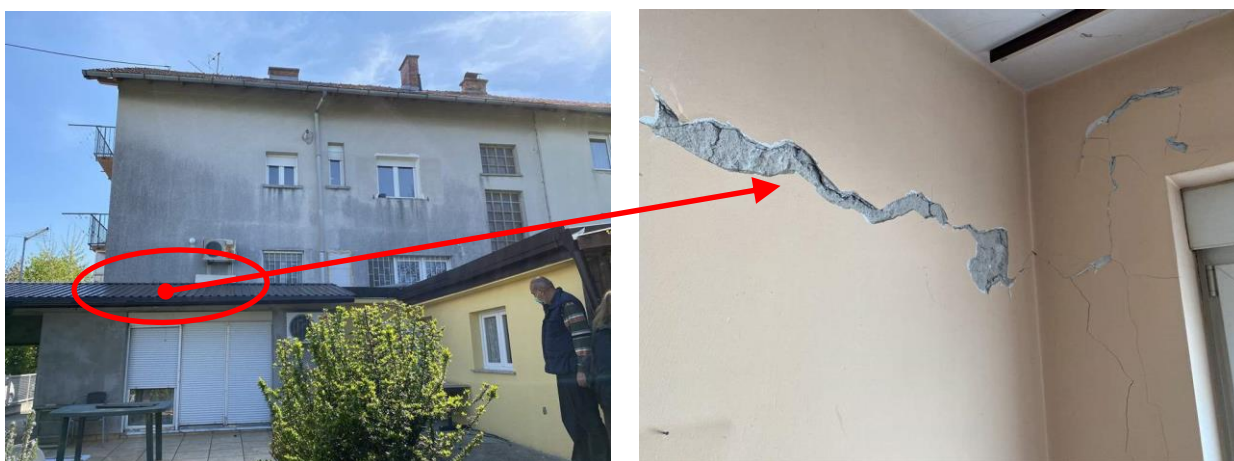
Slika 4.8. Nosivi zid na sjevernom zidu, SI kut (lijevo), pogled iz unutrašnjosti (desno);

Stupanj oštećenja na sjevernom dijelu može se također okarakterizirati razredom oštećenja D4, odnosno stupanj oštećenja koji značajno mijenja i narušava nosivu sposobnost konstrukcije dovodeći je do granice djelomičnog ili potpunog urušavanja osnovnih strukturalnih komponenti.
