Ocjena postojećeg stanja nosive konstrukcije uz provedbu detaljnog pregleda stambene zgrade

Master's thesis / Diplomski rad

**OCJENA POSTOJEĆEG STANJA NOSIVE
KONSTRUKCIJE UZ PROVEDBU
DETALJNOG
PREGLEDA STAMBENE ZGRADE**

Obavljen je statički pregled etaže 1 i etaže 2 nakon potresa. Dijagnosticirana su oštećenja prema tipu i jačini, te svrstana u odgovarajuće razrede oštećenja. Na temelju toga su predložene mjere sanacije i okvirni troškovnik radova.

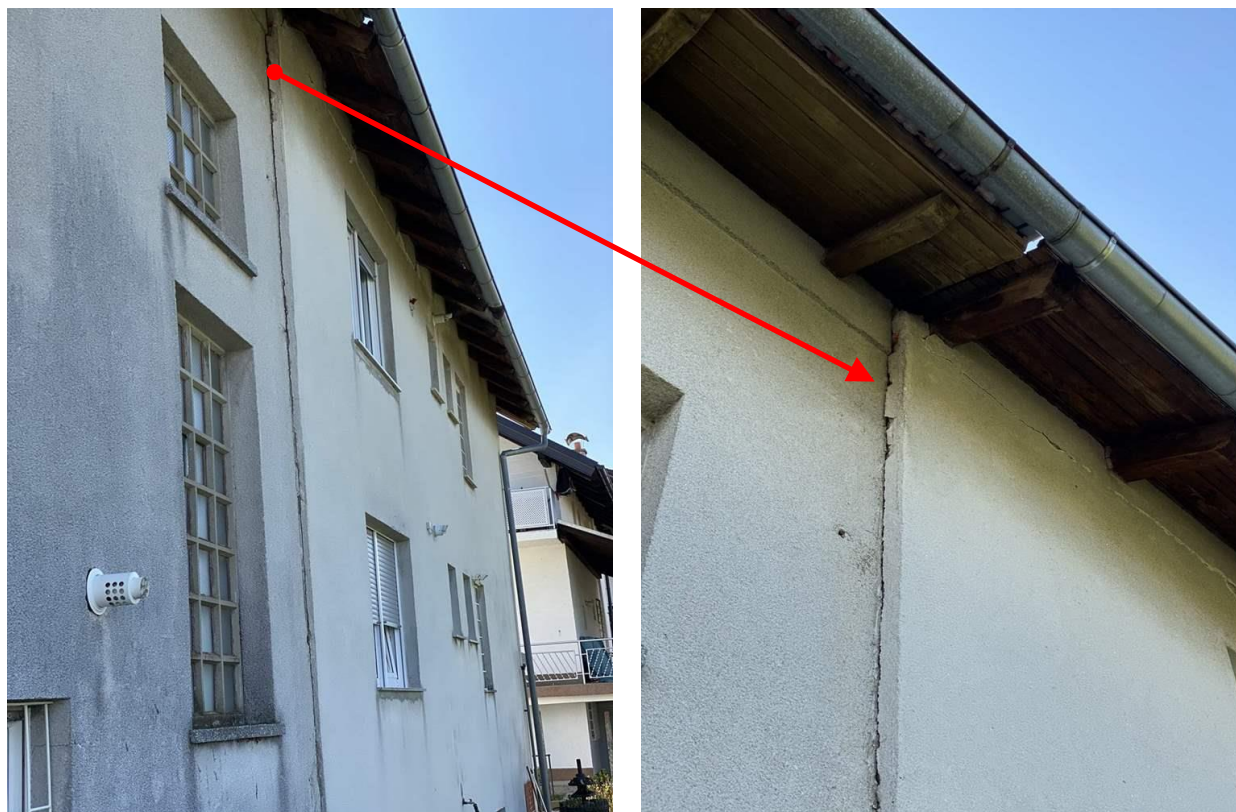
Slika 4.22. Sjeverno pročelje, pogled na dilataciju sa zapadnom građevinom;
