Master's thesis / Diplomski rad

OCJENA POSTOJEĆEG STANJA NOSIVE
KONSTRUKCIJE UZ PROVEDBU
DETALJNOG
PREGLEDA STAMBENE ZGRADE

Obavljen je statički pregled etaže 1 i etaže 2 nakon potresa. Dijagnosticirana su oštećenja prema tipu i jačini, te svrstana u odgovarajuće razrede oštećenja. Na temelju toga su predložene mjere sanacije i okvirni troškovnik radova.

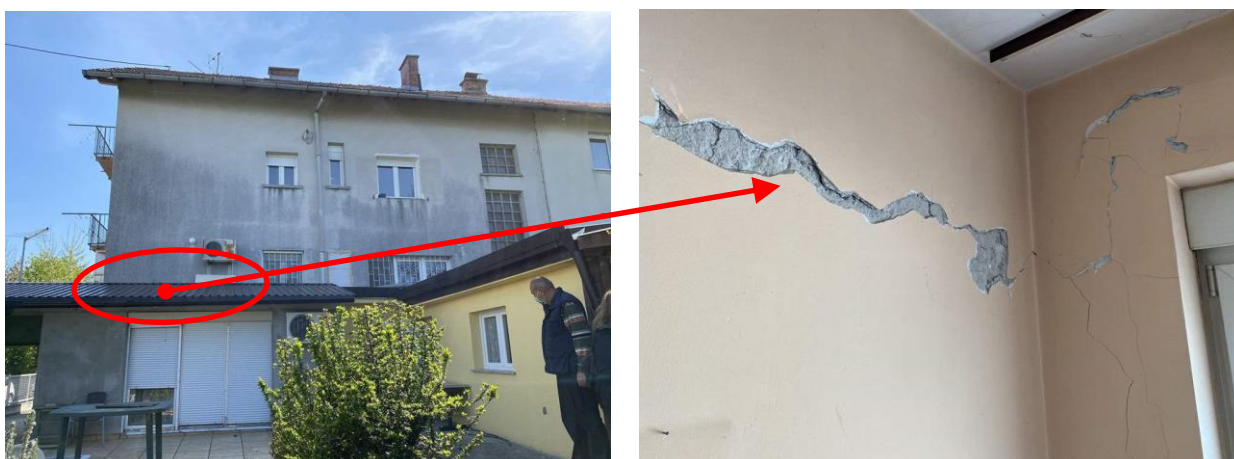
Slika 4.8. Nosivi zid na sjevernom zidu, SI kut (lijevo), pogled iz unutrašnjosti (desno);

Stupanj oštećenja na sjevernom dijelu može se također okarakterizirati razredom oštećenja D4, odnosno stupanj oštećenja koji značajno mijenja i narušava nosivu sposobnost konstrukcije dovodeći je do granice djelomičnog ili potpunog urušavanja osnovnih strukturalnih komponenti.
