Master's thesis / Diplomski rad

OCJENA POSTOJEĆEG STANJA NOSIVE
KONSTRUKCIJE UZ PROVEDBU
DETALJNOG
PREGLEDA STAMBENE ZGRADE

Predmet ovog diplomskog rada je dvojna stambena građevina koja se nalazi u Zagrebu, točnije u Gornjem Bukovcu. Građevina je zadobila teška oštećenja uslijed djelovanja potresa koji se dogodio 22. ožujka 2020. godine. Epicentar prvog potresa nalazio se 7 km sjeverno od središta Zagreba, točnije u Markuševcu, odnosno cca. 4 km od naše predmetne zgrade. Ubrzo nakon prvog po intenzitetu najjačeg potresa uslijedila su još 2 slabije magnitude. Iako je treći potres bio slabije magnitude od prva dva, pretpostavlja se da prouzročio najviše štete na predmetnoj građevini, odnosno štetu prouzročenu prvim potresom još dodatno pojačao i produbio. Razlog toga je što se njegov hipocentar nalazio puno bliže, točnije na dubini od 2 km, te je time prijenos energije na površinu bio jači. Položaj predmetne građevine je najviše pridonio devastirajućem efektu. Predmetna zgrada nalazi se na samom rasjedu i na direktnom putu širenja potresnog vala.

Obavljen je statički pregled etaže 1 i etaže 2 nakon potresa. Dijagnosticirana su oštećenja prema tipu i jačini, te svrstana u odgovara

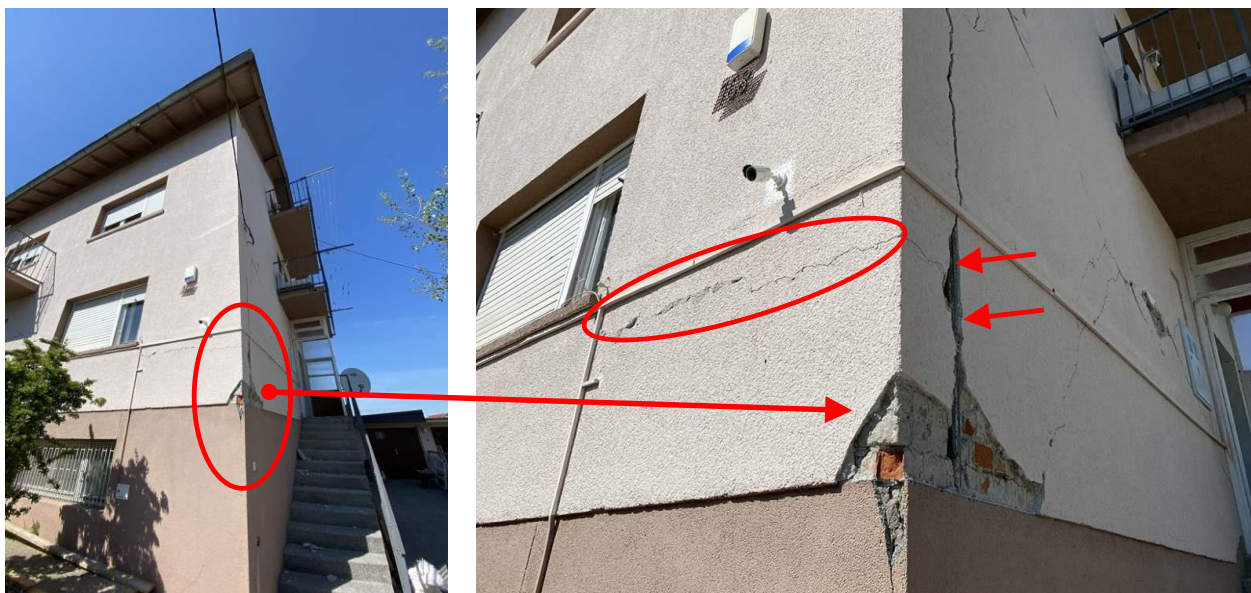
Slika 4.1. Konstruktivni jugoistočni kut stambene zgrade; maksimalna oštećenja;

trpio znatna oštećenja. Kako je na *slici 4.1.* vidljivo s vanjske, a na *slici 4.2.* s unutarnje strane, nosivi II dio zgrade potpuno je popucao poprijeko. Time je njegova struktura uništena te možemo smatrati da je taj kut zgrade kao konstruktivna nosiva struktura potpuno izgubio svoju uporabljivost. Opasnost je za kompletnu zgradu time veća što bi se na tom mjestu u suštini trebao nalaziti vertikalni serklaž koji predstavlja ukrutu zgrade u tom području i važan je strukturalni element čija je zadaća osim ukrućivanja nosivih zidova i prijenos vertikalnih opterećenja na temelj i temeljno tlo.

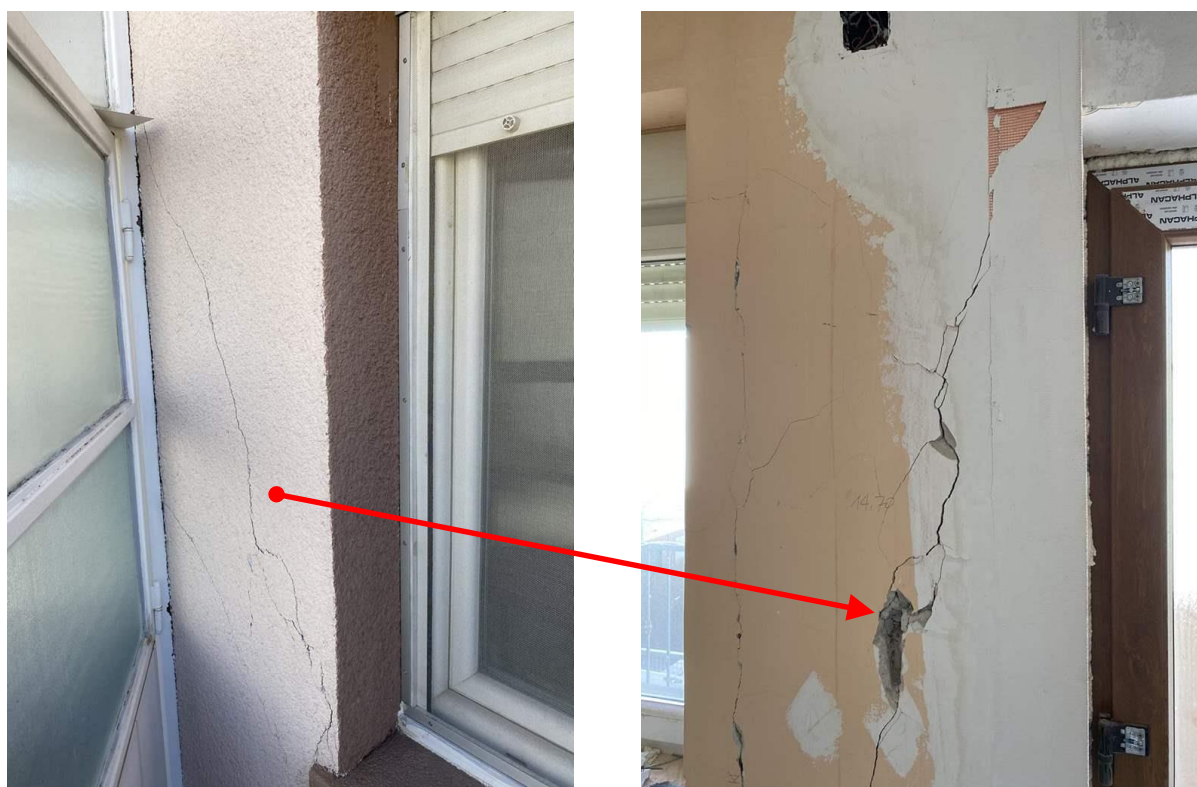
Slika 4.10. Ulaz u prizemlje (etaža 2), istočna strana;
