Tehnička dijagnoza stana zgrade pogođene potresom uz prijedlog mjera sanacije

Master's thesis / Diplomski rad

DIPLOMSKI RAD 16/GRD/2020

U diplomskom radu je potrebno izraditi potpunu tehničku dijagnostiku stana zgrade stradale u potresu u Zagrebu u proljeće 2020. Potrebno je stan potpuno tehnički i statički pregledati, analizirati razinu oštećenja te uz prijedlog mjera sanacije dati i prijedlog radova na detaljnoj sanaciji.

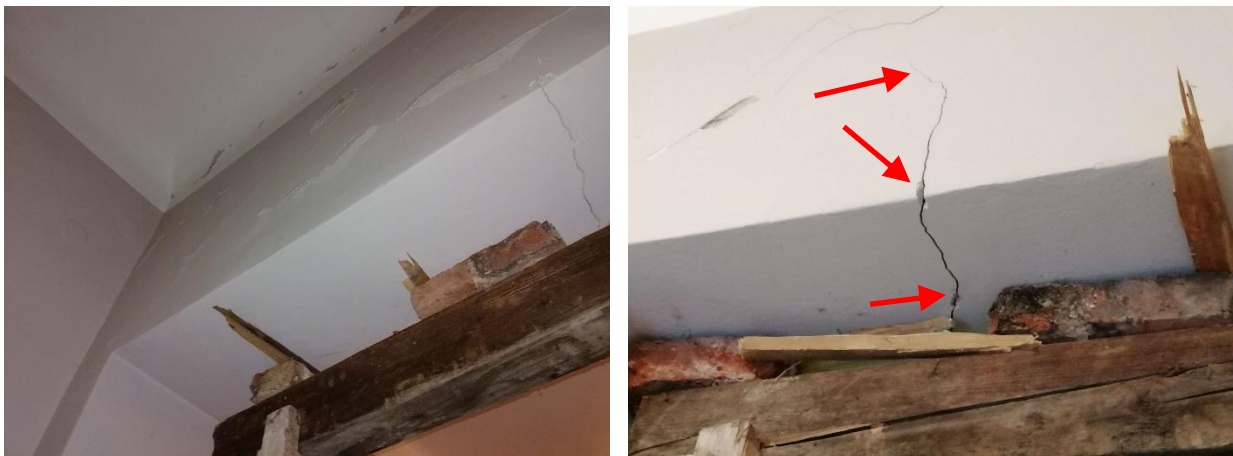
Slika 4.5. Jasno vidljiva struktura konstruktivne pukotine

Razina oštećenja ovog spoja svakako se može okarakterizirati sa D4-D5, tj. stupanj oštećenja koji značajno mijenja i narušava nosivu sposobnost konstrukcije dovodeći je do granice djelomičnog ili potpunog urušavanja osnovnih strukturalnih komponenti.

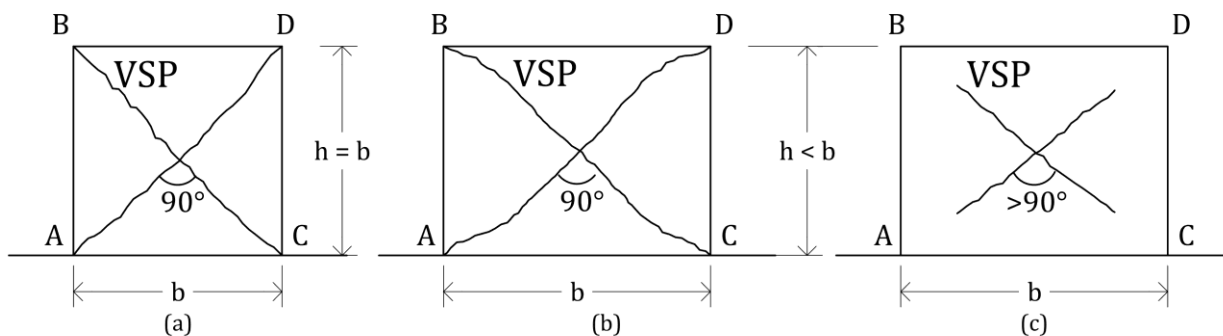
Slika 4.8. Pojava ukriženih pukotina.

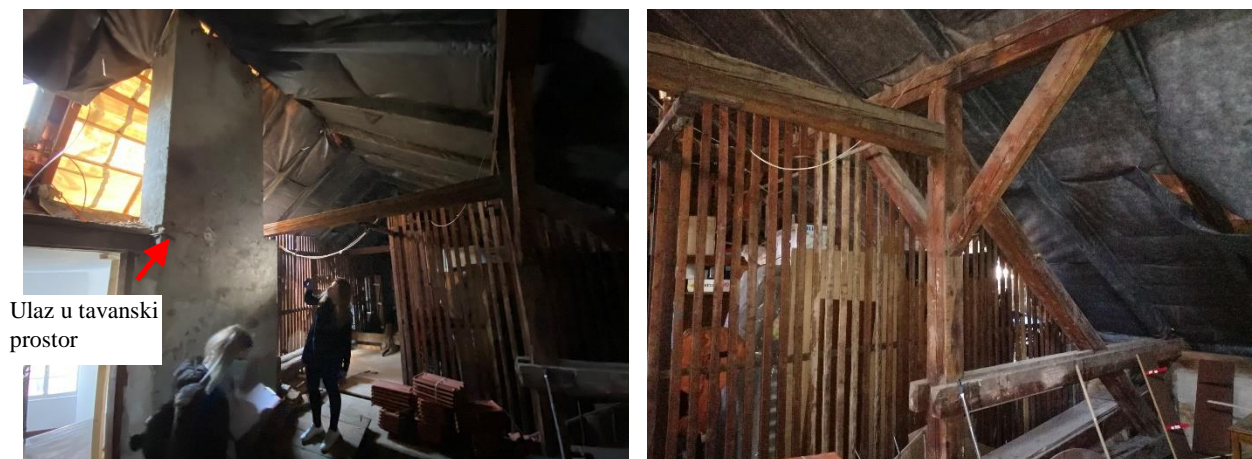
Slika 4.26. Oštećeni i odlomljeni dimnjak te nosiva konstrukcija krovišta

Pregledom tavanškog prostora uočena su znatna oštećenja na svakom pojedinom dimnjaku. Iako su dimnjaci srušeni na razini krovnih ploha, oni i dalje predstavljaju neposrednu opasnost za zgradu i stanare. Naime, detaljnim pregledom uočile se mnoštvo strukturalnih horizontalnih pukotina duž svi stranica dimnjaka i to na svakom pojedinom pregledanom dimnjaku.

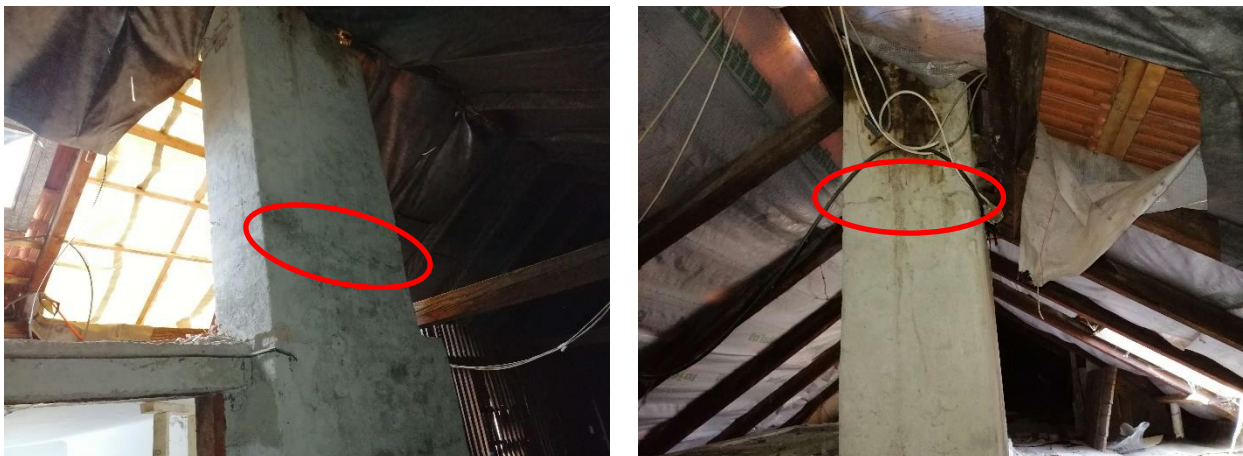
Slika 4.28.. Pukotinska oštećenja dimnjaka ispod krovne površine

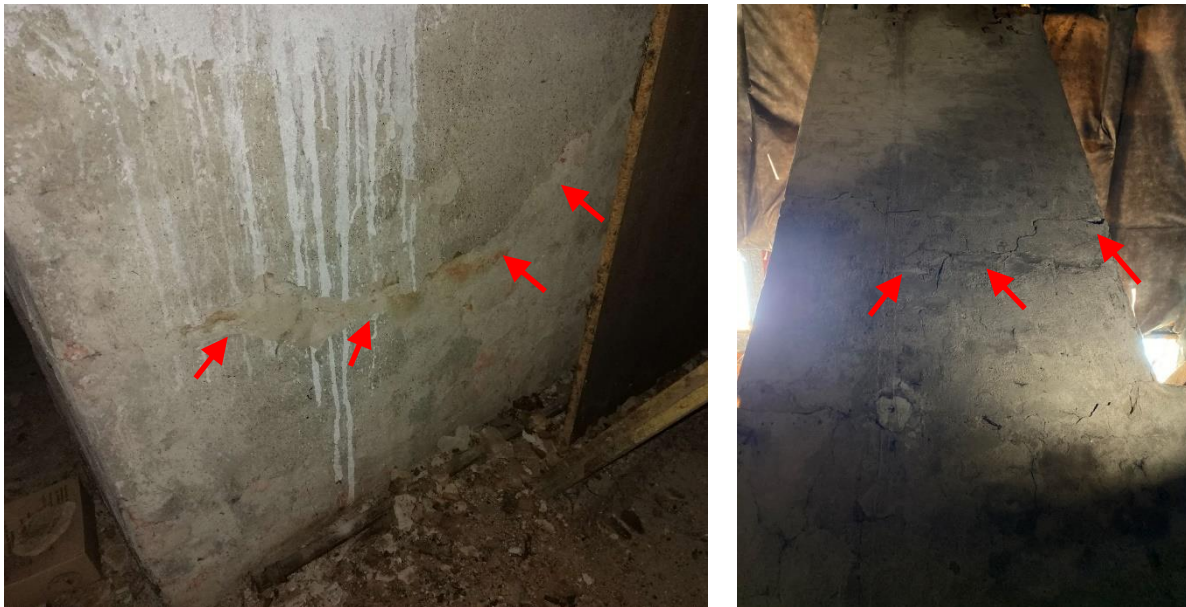
Slika 4.30. Dijagonalne i horizontalne pukotine na dimnjaku

Nadalje, dijagonalne pukotine uočene na sjevernom dimnjaku upućuju na oštećenja u samoj strukturi dimnjaka te na odvajanje vezivnog materijala te gubitak spoja opeke od koje je građen dimnjak. Također se duboka horizontalna oštećenja mogu vidjeti na dimnjaku na slici lijevo. Evidentno je da je dimnjak na tom mjestu pretrpio znatna strukturalna oštećenja koja prodiru u sami integritet njegovog nosivog sustava. Takvi dimnjaci, jednako kao i oni ranije prikazani, predstavlja neposrednu i trenutnu opasnost, nije stabilan ni siguran te bi ga u najkraćem vremenskom razdoblju trebalo ukloniti i zamjeniti novim, modernim sustavom dimnjaka, a sve prema trenutnim i važećim standardima i normama.

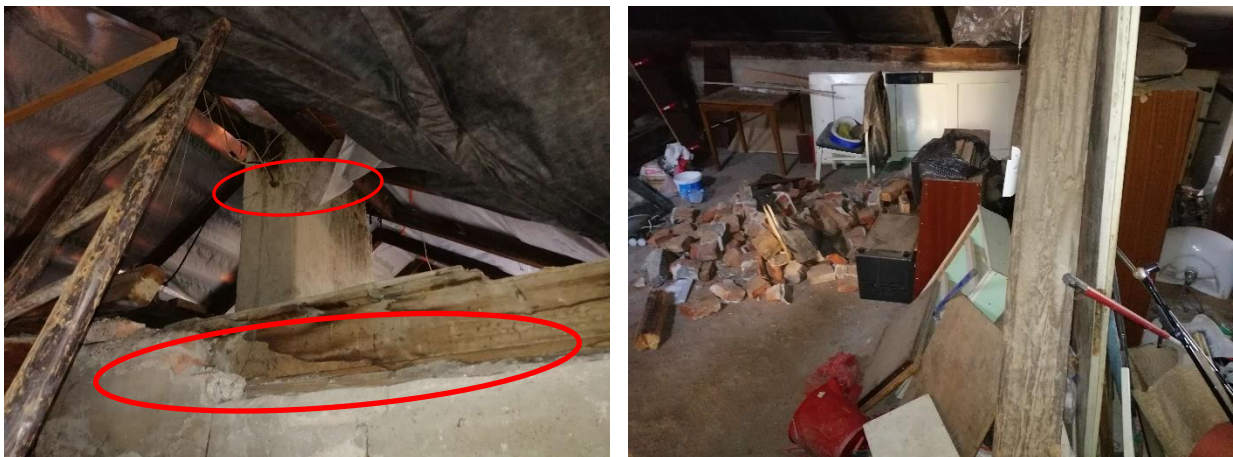
Slika 4.31. Oštećeno krovšte i odlomljeni dijelovi i oštećenja nastalom u trenutku potresa

Zaključno, i pokrovni sustav je pretrpio znatna oštećenja te ga je potrebno u što kraćem roku sanirati te zamjeniti novim pokrovom. Osim toga, tu priliku je potrebno iskoristiti za pravilno pokrivanje cijele krovne konstrukcije, sa novim letvama i kontraletvama te sanirati dijelove tavana koji su vidno oštećeni (pregradni zidovi, podovi-izolacija, nova podna obloga itd.).

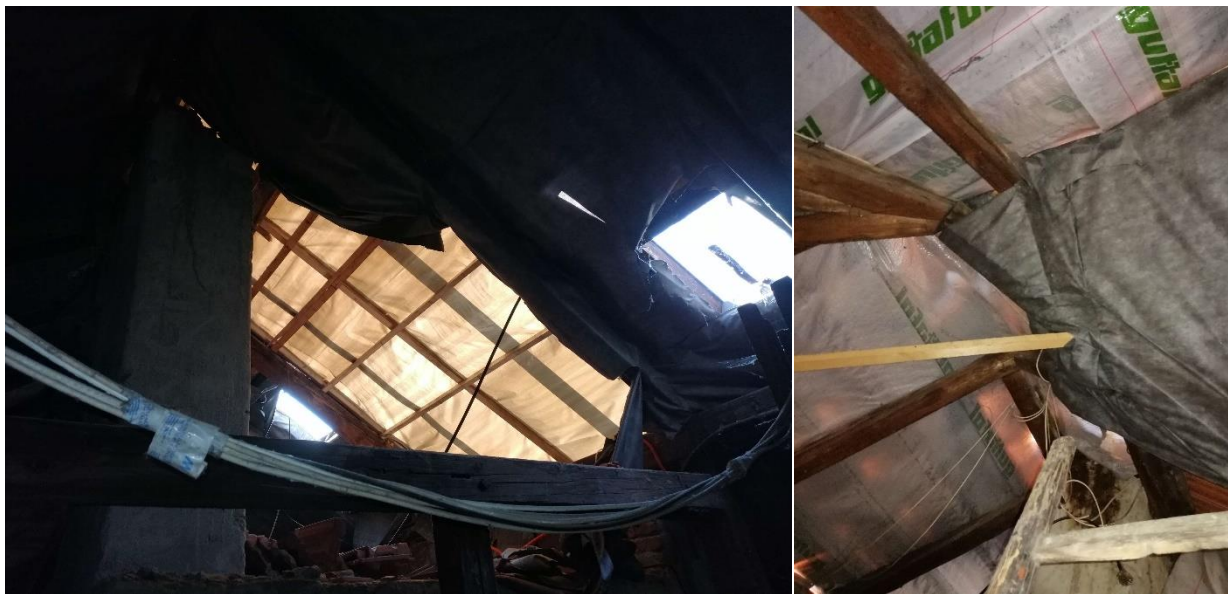
Slika 4.32. Oštećene krovne plohe, potrebna zamjena krovnog pokrova te adekvatna i stručna sanacija

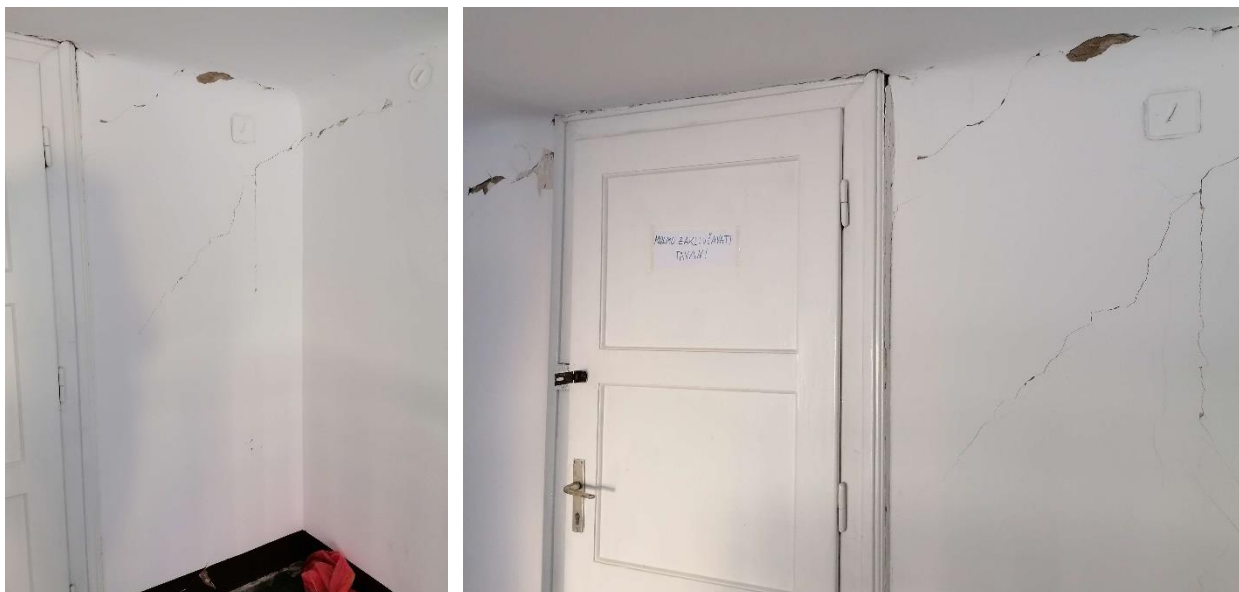
Slika 4.33. Pukotine po nosivim zidovima stubišta

Pregledom zajedničkog prostora stubišta, detektirane su pukotine koje imaju jednak i slični karakter onima u predmetnom stanu. Jasno su u najvišim etažama detektirana odvajanja stropnih ploča

od vertikalnog nosivog sustava kao i križni i dijagonalni pukotinski sustav na nosivim zidovima. Evidentno je, da je prostor stubišta pretrpio također znatna oštećenja te će ga biti potrebno sanirati sustavno, kao dio jedne cjeline (zgrade).

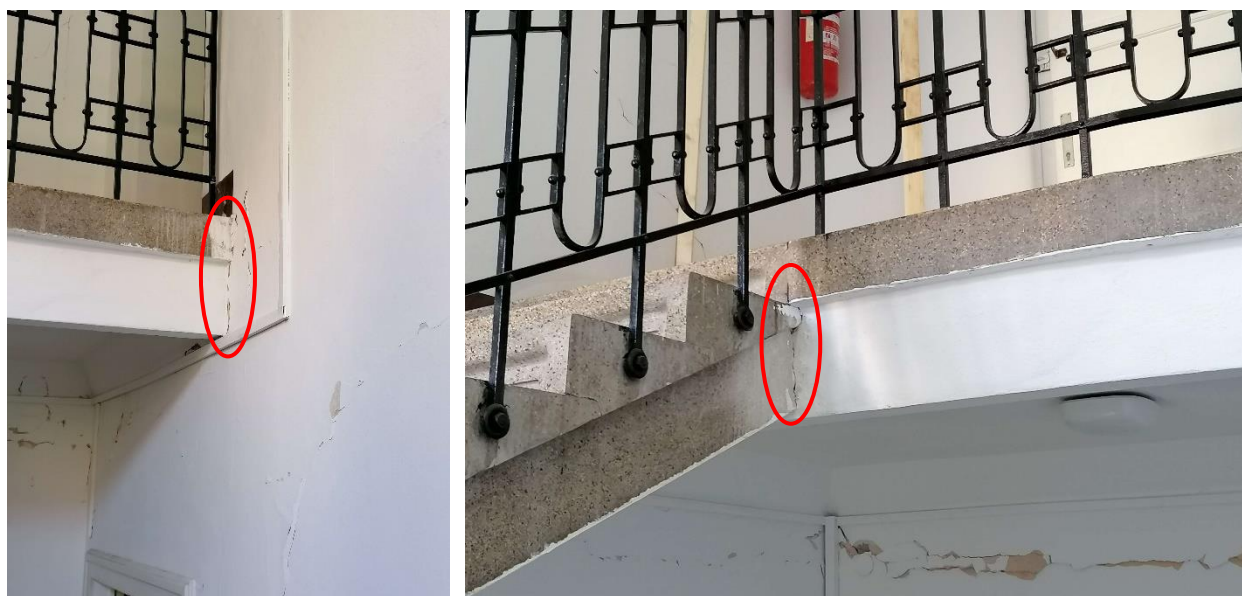
Slika 4.35. Vertikalne pukotine na spojevima stubišnog kraka

Nosivi sustav stubišnog kraka su čelični nosači (I-profil) koji su međusobno spojeni vijcima te upušteni u nosive zidove zgrade. Na originalnim nacrtima jasno se vide spojevi i načini izvedbe stubišnog kraka i podesta. U tom smislu, pukotinska oštećenja stubišnog kraka nisu kritične naravi ali svakako se predlaže ojačati stubišni krak sa dodatnim čeličnim profilima, poglavito u sredini raspona stubišnog kraka.
