Tehnička dijagnoza stana zgrade pogođene potresom uz prijedlog mjera sanacije

Master's thesis / Diplomski rad

2020

Kroz ovaj rad obradili smo stanje stambene zgrade u Zagrebu koja je pogođena potresom koji se dogodio 22.ožujka 2020. Putem terenskog rada odnosno pregleda zgrade u više navrata zadatak nam je bio ustanoviti u kakvom stanju se nalazi predmetna zgrada te da li je ona upotrebljiva ili nije, te samim time koja mjera sanacije je potrebna da bi se zgrada vratila u stanje uporabljivosti te bezopasno korištenje njezinih prostorija.

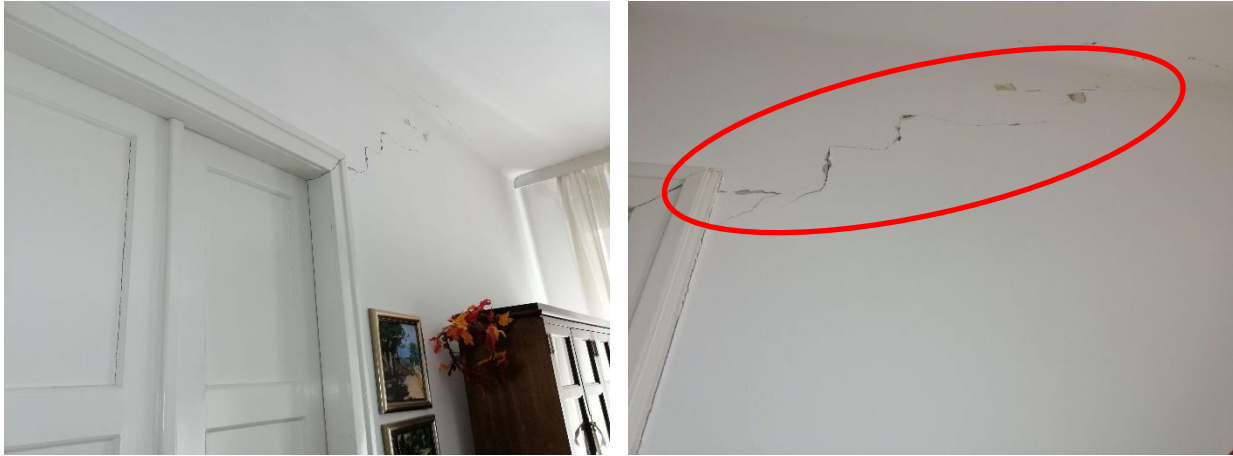
Slika 4.6. Pukotine u poprečnom nenosivom zidu

Jasno se vide dijagonalne pukotine na poprečnim pregradnim zidovima, odnosno na pregradnim zidovima građenim u smjeru sjever-jug. Pukotine ovakvog tipa karakteristične su za pregradne i nosive stijene paralelne sa širenjem potresnog vala.

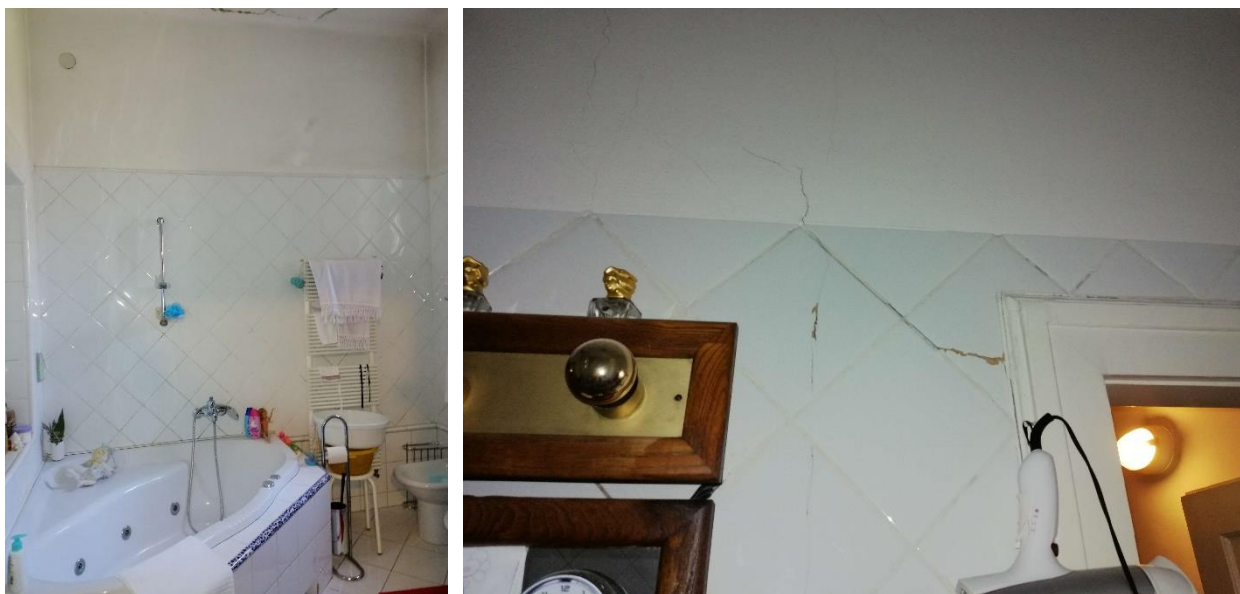
Slika 4.22. Pukotinska oštećenja u kupaonici

Oštećenja na zidovima kupaonice nastala su uslijed pomaka zidova u smjeru-sjever jug te su karaktera D3.

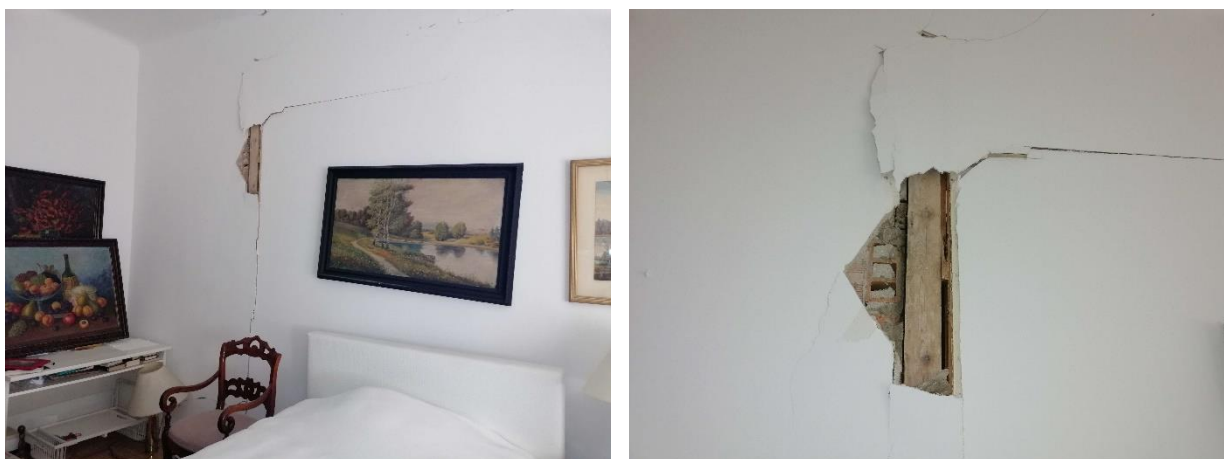
Slika 4.23. Poprijeko ispucani pregradni zid

Doslovno su svi pregledani pregradni zidovi strukturalno stradali u potresu. Oštećenja u pregradnim zidovima prelaze poprijeko poprečnog presjeka, duboka su i strukturalna. Oštećen je sam integritet pregradnog sustava te homogenost izgrađenog ziđa.

Karakter oštećenja pregradnih zidova ocjenjuje se razredom D4 jačine oštećenja.

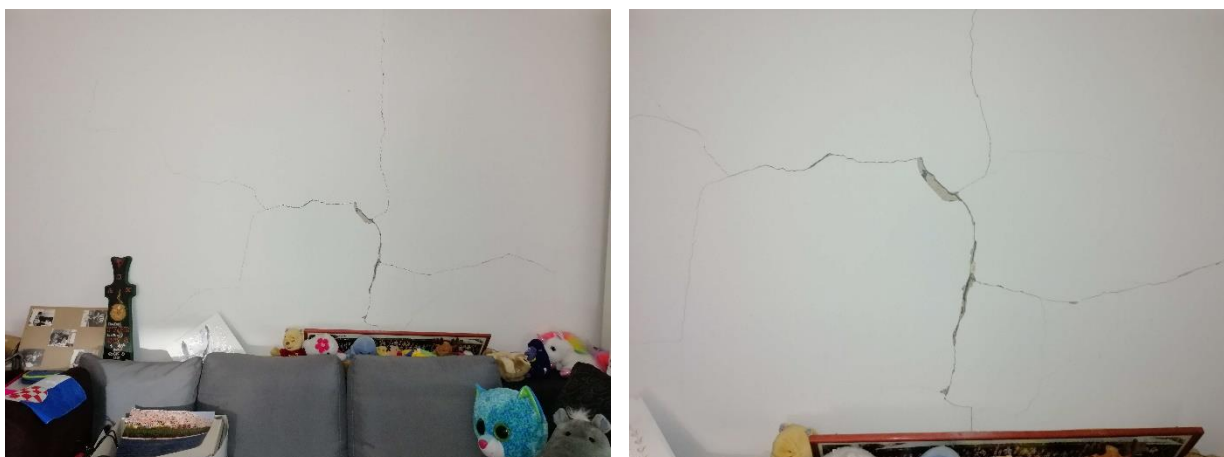
Slika 4.24. Pukotinski sustav na pregradnim zidovima

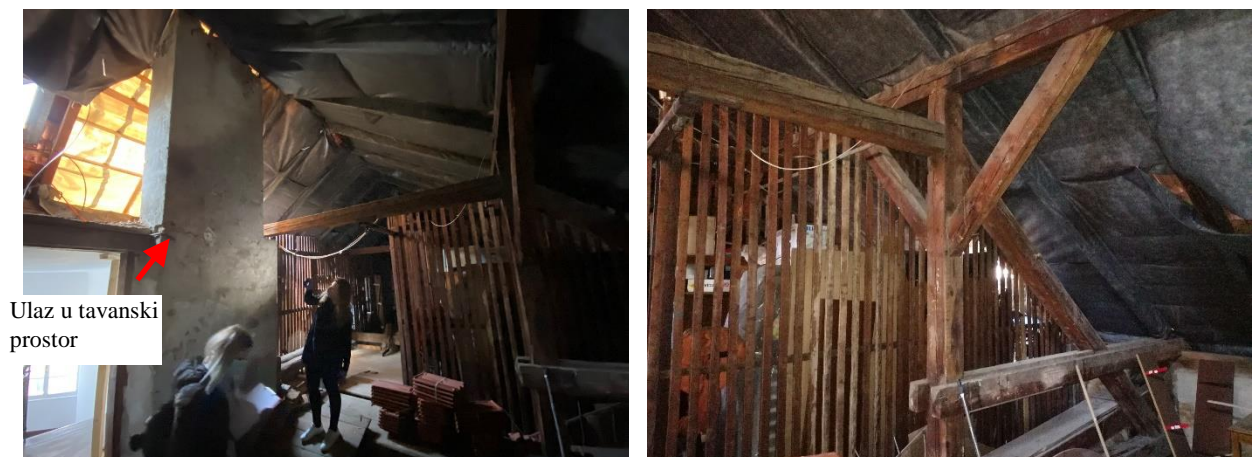
Slika 4.26. Oštećeni i odlomljeni dimnjak te nosiva konstrukcija krovišta

Pregledom tavanškog prostora uočena su znatna oštećenja na svakom pojedinom dimnjaku. Iako su dimnjaci srušeni na razini krovnih ploha, oni i dalje predstavljaju neposrednu opasnost za zgradu i stanare. Naime, detaljnim pregledom uočile se mnoštvo strukturalnih horizontalnih pukotina duž svi stranica dimnjaka i to na svakom pojedinom pregledanom dimnjaku.
