# Tehnička dijagnoza stana zgrade pogođene potresom uz prijedlog mjera sanacije

Master's thesis / Diplomski rad

Kroz ovaj rad obradili smo stanje stambene zgrade u Zagrebu koja je pogođena potresom koji se dogodio 22.ožujka 2020. Putem terenskog rada odnosno pregleda zgrade u više navrata zadatak nam je bio ustanoviti u kakvom stanju se nalazi predmetna zgrada te da li je ona upotrebljiva ili nije, te samim time koja mjera sanacije je potrebna da bi se zgrada vratila u stanje uporabljivosti te bezopasno korištenje njezinih prostorija.

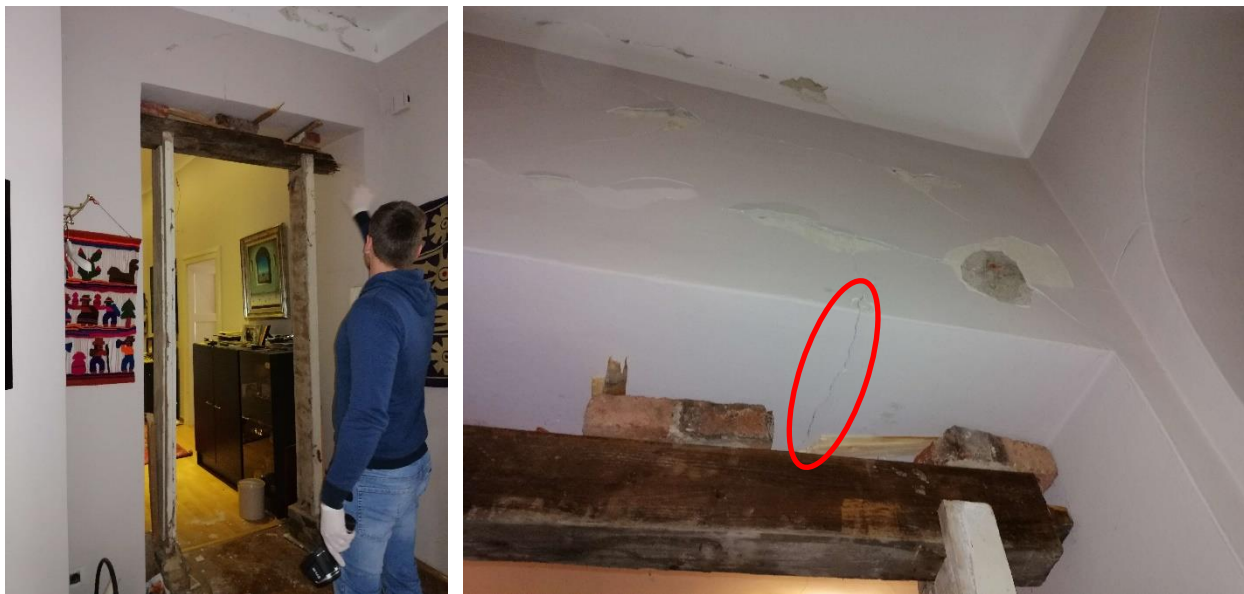
Odmah ulaskom u stan ističe se hitna mjera podupiranja grede (nadvoja) u oslabljenju zida, odnosno u konstruiranom prolazu hodnika. Konstrukcija iznad prolaza je vidno oštećena strukturalno, razvidna je poprečna pukotina poprijeko cijele konstrukcije.

*Slika 4.3. Oštećenje nadvoja*
