Tehnička dijagnoza stana zgrade pogođene potresom uz prijedlog mjera sanacije

Master's thesis / Diplomski rad

DIPLOMSKI RAD 16/GRD/2020

U diplomskom radu je potrebno izraditi potpunu tehničku dijagnostiku stana zgrade stradale u potresu u Zagrebu u proljeće 2020. Potrebno je stan potpuno tehnički i statički pregledati, analizirati razinu oštećenja te uz prijedlog mjera sanacije dati i prijedlog radova na detaljnoj sanaciji.

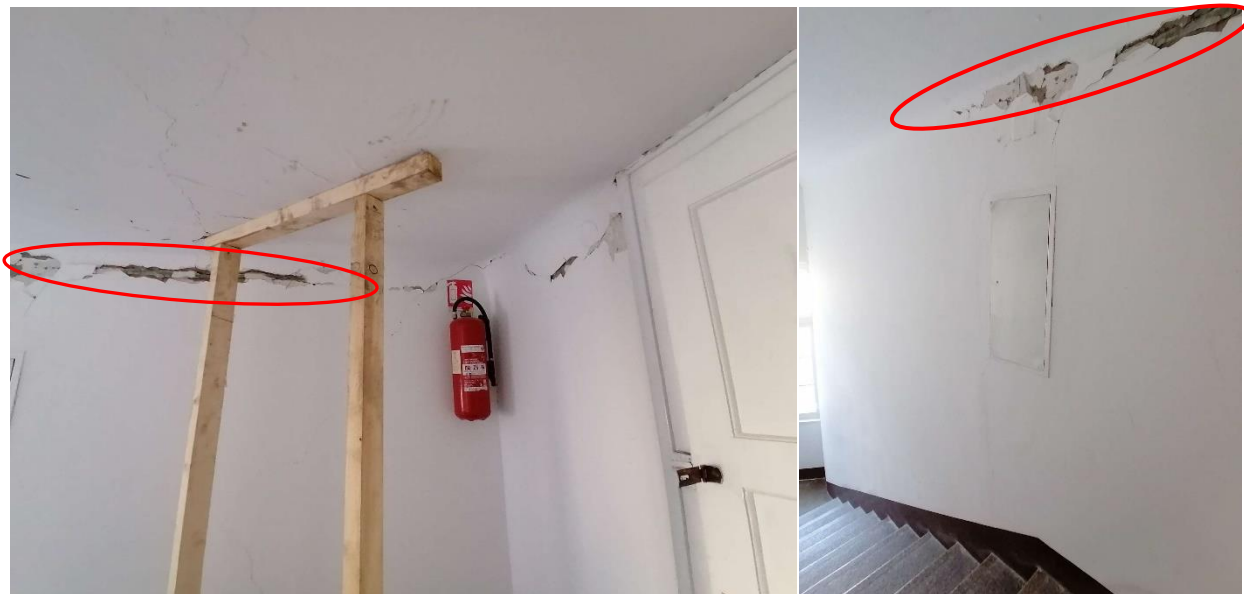
Slika 4.34. Podupiranja na ulazu u potkrovlje; horizontalne pukotine
