Tehnička dijagnoza stana zgrade pogođene potresom uz prijedlog mjera sanacije

DIPLOMSKI RAD 16/GRD/2020

U diplomskom radu je potrebno izraditi potpunu tehničku dijagnostiku stana zgrade stradale u potresu u Zagrebu u proljeće 2020. Potrebno je stan potpuno tehnički i statički pregledati, analizirati razinu oštećenja te uz prijedlog mjera sanacije dati i prijedlog radova na detaljnoj sanaciji.

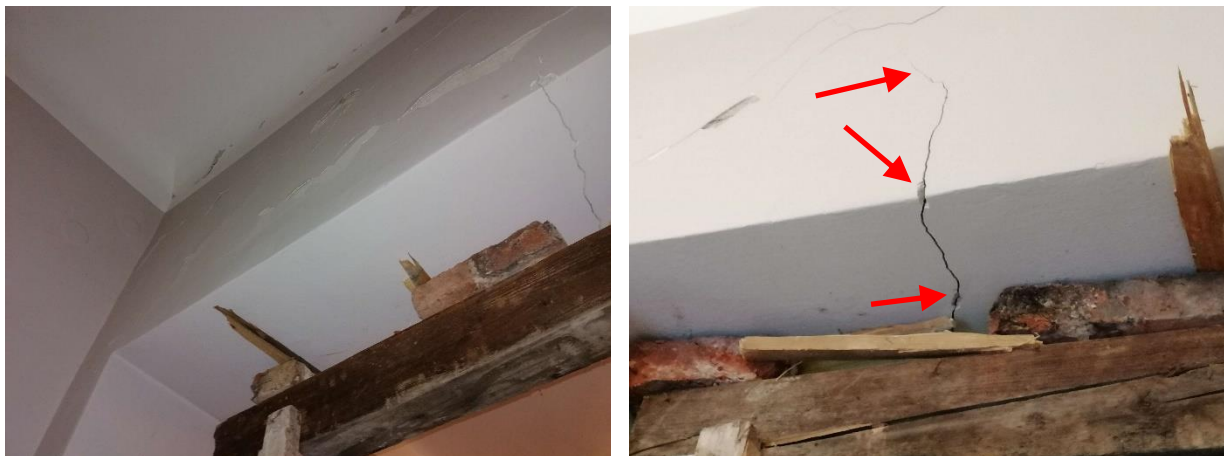
Jasno se može vidjeti ozbiljnost strukturne pukotine, odnosno da ona nije samo površinska, već prodire u strukturu same konstrukcije. Pošto ovaj nadvoj spaja dva međusobno okomita nosiva

zida, tj. nosivi zid stubišta koji je u smjeru sjever-jug te sjeverni poprečni zid stana (smjer istok-zapad), ovo oštećenje ozbiljno narušava spoj dviju nosivih konstrukcija a samim time i uporabljivost kompletnog zida te predstavlja visok stupanj rizika. Potrebne su hitne i konstruktivne sanacijske mjere kako bi se ovaj spoj učinio uporabljivim.

Pukotinski sustav u nadvoju dalje se nastavlja razvijati sve do stropa i u stropu što je indikator kompletnog gubitka strukturalne homogenosti te razdvajanja unutar sustava.

Slika 4.5. Jasno vidljiva struktura konstruktivne pukotine

Razina oštećenja ovog spoja svakako se može okarakterizirati sa D4-D5, tj. stupanj oštećenja koji značajno mijenja i narušava nosivu sposobnost konstrukcije dovodeći je do granice djelomičnog ili potpunog urušavanja osnovnih strukturalnih komponenti.

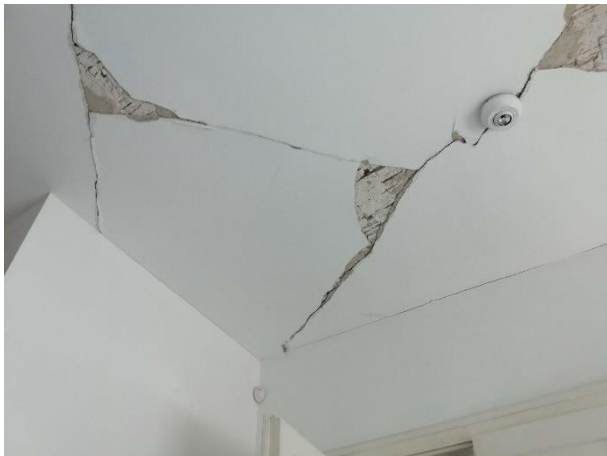
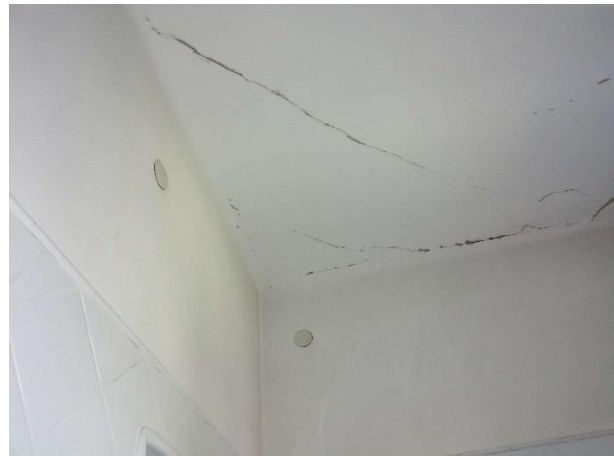
Slika 4.17. Razvoj stropnih pukotina od kutova sobe prema sredini
