Master's thesis / Diplomski rad

DIPLOMSKI RAD 16/GRD/2020

TEHNIČKA DIJAGNOZA STANA ZGRADE
POGOĐENE POTRESOM
UZ PRIJEDLOG MJERA SANACIJE

Leon Kožnjak

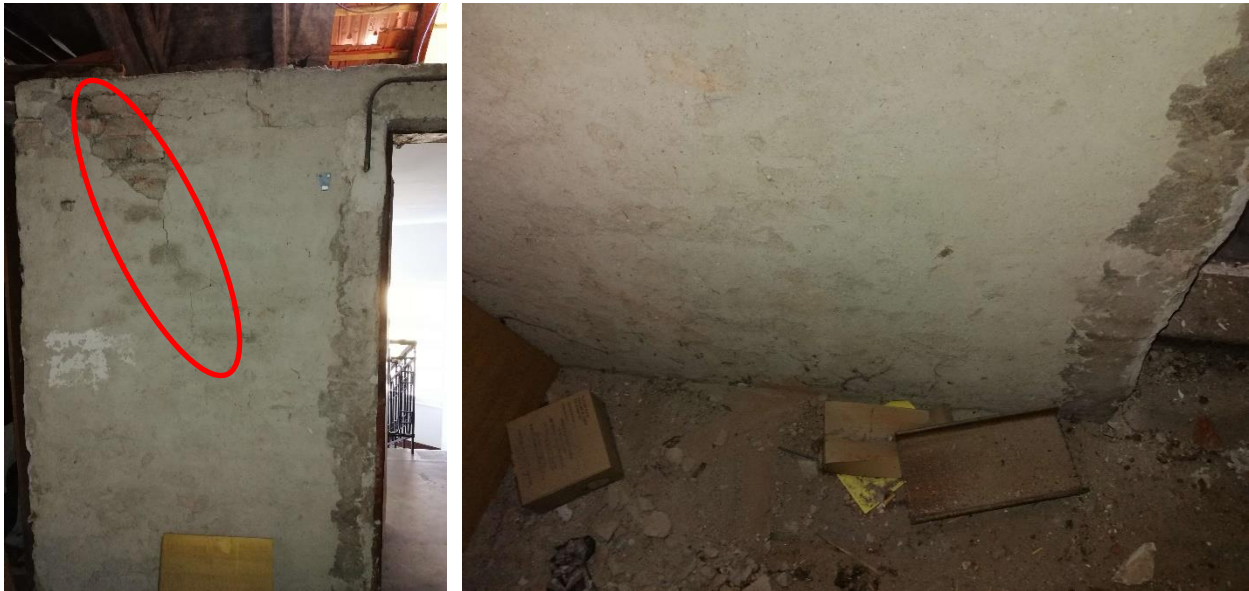
Slika 4.27. Pregradni zid sa tavanskim stanom sa druge strane zida
